Onderzoek handhaving gescheiden waterafvoer bij aangelegde DWA- en RWA-riolering

Kenneth Bervoets

*Scriptie ingediend tot het behalen van de graad van master in de industriële wetenschappen: bouwkunde*

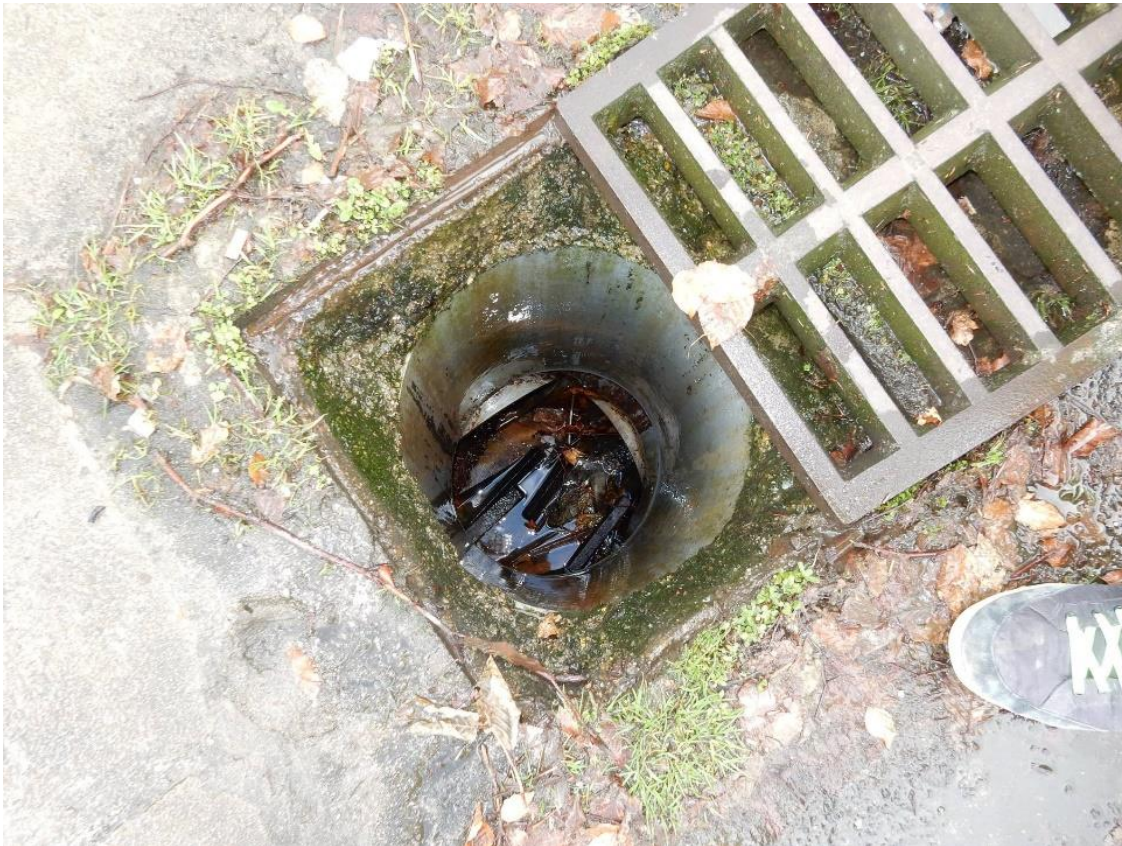
De bedrijven in de zijstraat zijn foutief aangesloten op de RWA-riolering. Er is na controle vastgesteld dat de bedrijven aan de rechterkant van de straat, zoals te zien op figuur 11, van het nummer 12 tot 20 gemengd lozen op de RWA-riolering. Hiervoor gebruiken ze een gemengde collectorbuis die zich bevindt voor de gevel van de gebouwen, welke uitkomt op de RWA-riolering. Dit is te zien op figuur 12. Hierbij wordt er geen gebruik gemaakt de huisaansluitingen, die wel voorzien zijn door Infrac.

*Figuur 12: Gemengde collectorbuis*

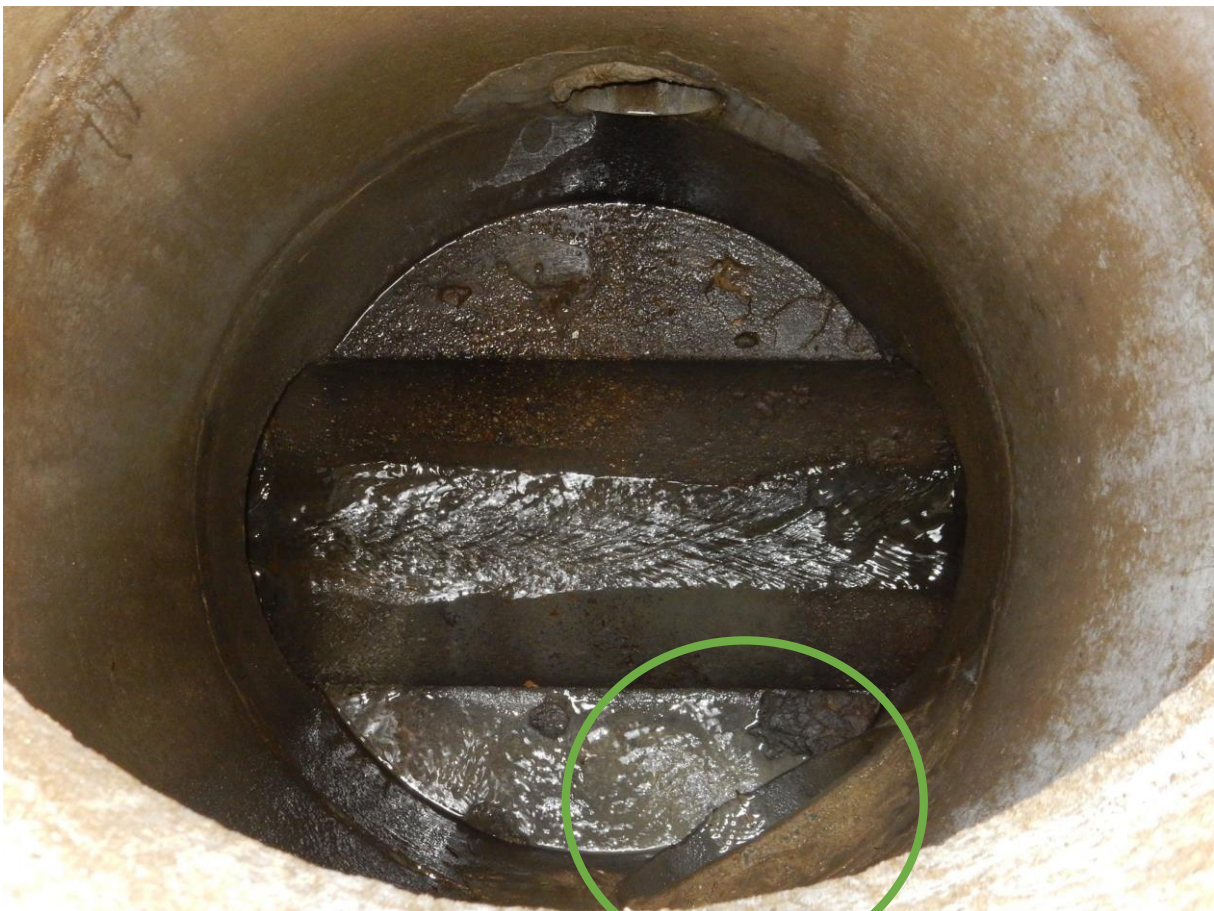
Bij deze controle werd er vastgesteld dat er in totaal 17 percelen van de 32 percelen, in totaal aanwezig op het project, verkeerd zijn aangesloten na het openen van de huisaansluitputjes en na het uitvoeren van de keuringen, zoals te zien in bijlage 1. Hierbij was er te zien dat er geen gebruik wordt gemaakt van deze aansluitingen om vervolgens te lozen op het gescheiden rioleringsstelsel op straat of geen afkoppeling gemaakt is. Dit is te zien op figuur 13. Deze figuur toont ons dat de huisaansluitputjes volledig droog staan en dus niet gebruikt worden door de bedrijven. Zo is er tot de vaststelling gekomen dat deze lozen op de gemengde collectorbuis die op zijn beurt loost op de RWA-riolering. Verder zien we op de keuring dat er geen gescheiden stelsel aanwezig is op privédomein waardoor er ook niet gescheiden kan aangesloten worden. De bedrijven weigeren deze in orde te maken, omdat er geen hinder ondervonden wordt. Ook zijn de gemeentes op de hoogte van deze problematiek, maar hebben hier nog geen acties tegen genomen wegens te veel werk voor de milieuambtenaar. Infrac heeft hiervoor al enkele briefwisselingen gedaan naar de gemeente, maar nog geen antwoord op gekregen.

*Figuur 14: Lozing van gemengde collectorbuis op RWA-riolering*

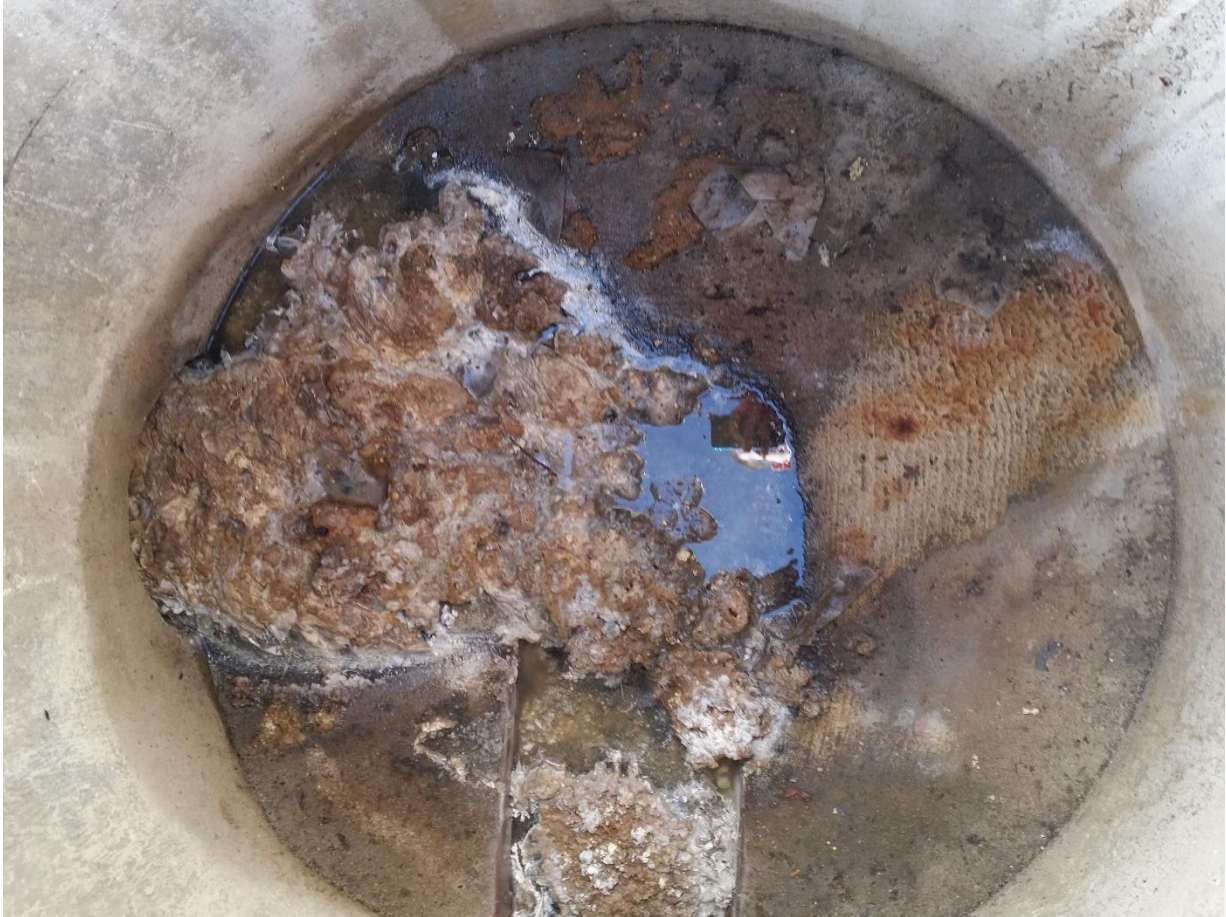
Na visuele controle bij droog weer is er geen vervuiling op de RWA-riolering op te merken. Alles lijkt visueel correct aangesloten te zijn. Wat er wel opvalt bij dit project is dat de huisaansluitputjes redelijk veel vuil bevatten bij sommige bewoners van dit project. Dit is goed waarneembaar op figuur 18. Ook na een interview, zoals te lezen in bijlage 3, met een bewoner lijkt dat er om de 4 weken zich problemen voordoen bij het doorspoelen van de wc's. Hierbij worden ze dan ook aangeraden om ontstopper te gebruiken indien het geval zich voortdoet. Deze problemen zijn vast te stellen op de inspectieput aangeduid in het groen op figuur 15 en zijn ook waar te nemen op figuur 19. De problemen doen zich voornamelijk voor aan de rechterkant van het gebouw. Het gaat hier om de woningen van 38.1 tot en met 38.4.

*Figuur 19: Verstopping DWA-inspectieput*

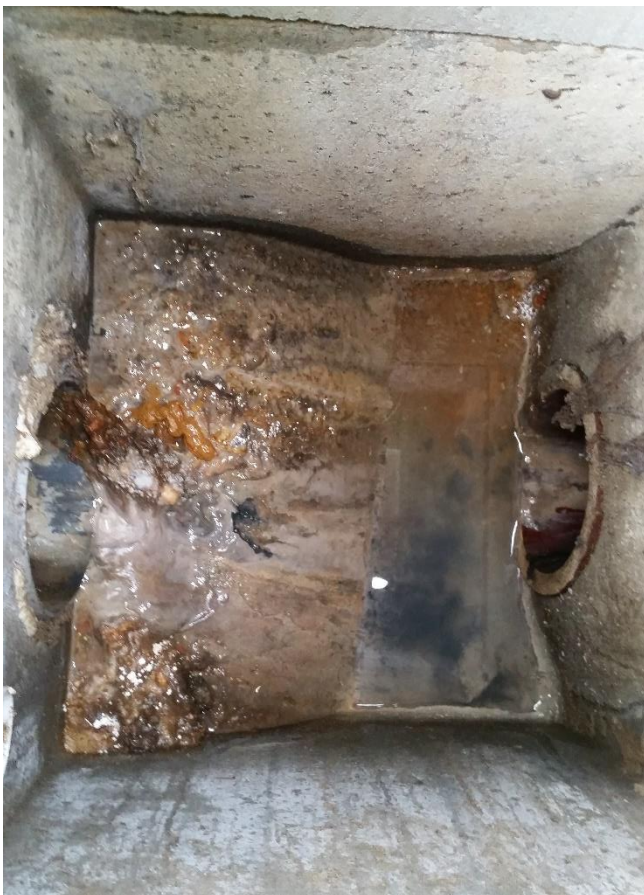
Er is door Infrac enkel een DWA-huisaansluitputje voorzien en een wachtbuis naar de gracht voor de aparte afvoer van hemelwater zonder het plaatsen van RWA-huisaansluitputje. Deze buizen zijn vervaardigd uit PVC-kunststof zoals te zien op figuur 21. Volgens Infrac is er geen nood aan RWA-huisaansluitputjes indien de nieuwbouwwoningen correct scheiden op privaatdomein.

Figuur 21: DWA-huisaansluitputje Mommersbosweg Zonhoven

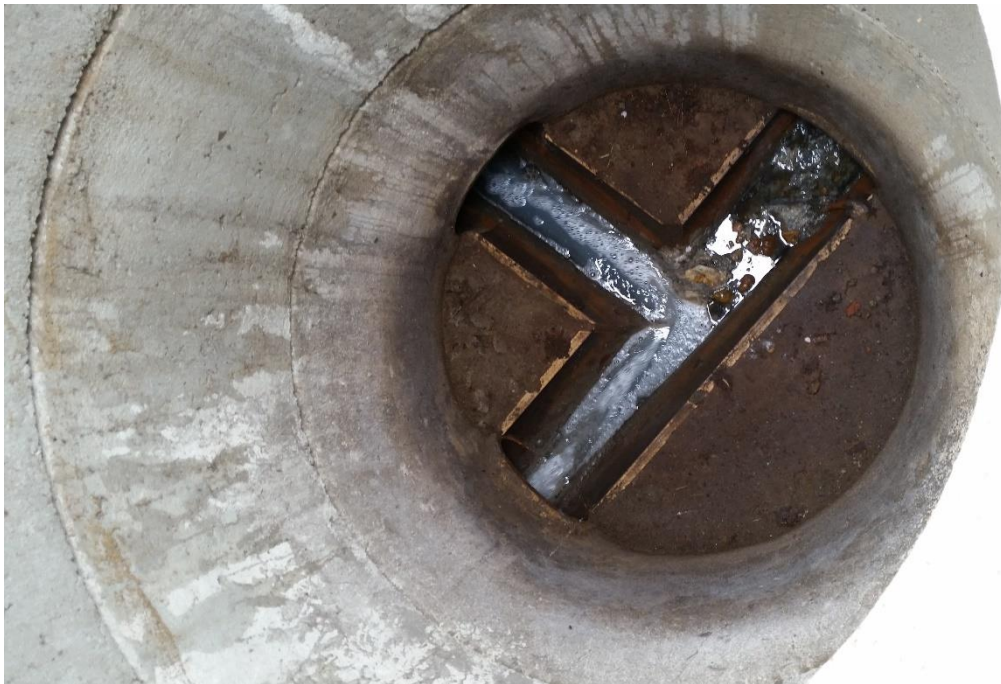
Na visuele controle is er vastgesteld dat er een constant debiet stroomt doorheen de DWA-riolering zoals te zien op figuur 27. Hierbij is er te zien dat redelijk veel verdund afvalwater doorheen de rioleringsbuis stroomt. Deze vindt zijn oorzaak tussen huisnummer 18 en 37. De precieze oorzaak is hierbij niet gekend doordat er geen inspectie mogelijk is via de RWA-huusaansluitputjes die ontbreken.

*Figuur 27: Constant debiet bij regenweer op DWA-riolering*

Deze foutieve oorzaken vinden hun probleem bij de afwezigheid van een RWA-huisaansluitputjes, welke door Infrac geplaatst moeten worden. Hierdoor zal de gebruiker er niet aan denken dat er gescheiden riolering aanwezig is in de straat waardoor foutieve aansluitingen mogelijk zijn. Sommige huizen zijn hierdoor verkeerd aangesloten zodat zij hemelwater lozen op de DWA-riolering wat ervoor zorgt dat er verdunning optreedt alsook een hoge waterstand bij het pompstation, welke op zijn beurt dan weer in de problemen kan geraken bij het verpompen van het vuile water. De gebruiker sluit bij gebrek aan kennis van de gescheiden riolering en gebrek aan het RWA-aansluitputje verkeerd aan op de DWA-riolering. Dit is namelijk de dichtstbijzijnde riolering waarop ze kunnen aansluiten, omdat deze gelegen zijn aan de verkavelingszijde van de straat. Ook nemen aannemers vaak gebruik van buitenlandse arbeidskrachten die bij het bouwen van een huis niet letten op de regels van gescheiden aansluiten waarbij er geen afkoppeling gemaakt wordt, maar alles via de DWA-riolering wordt afgevoerd.

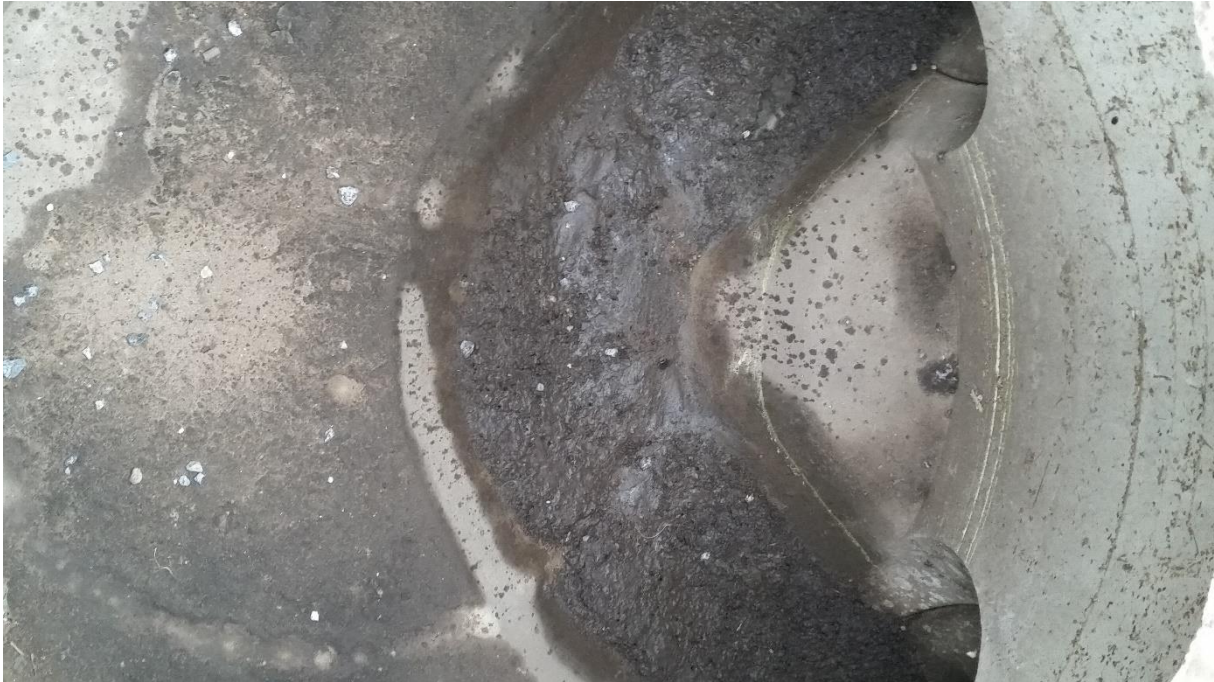
Na visueel onderzoek bij droog weer is er geen vervuiling te zien op de RWA-riolering. Dit wil dus zeggen dat het vuil water correct is aangesloten op de DWA-riolering. Wel is te zien in de RWA-riolering dat er veel zand en restvuil afkomstig van de gracht in de buizen aanwezig is, zoals te zien op figuur 32

Figuur 32: Meevoering zand in RWA-riolering

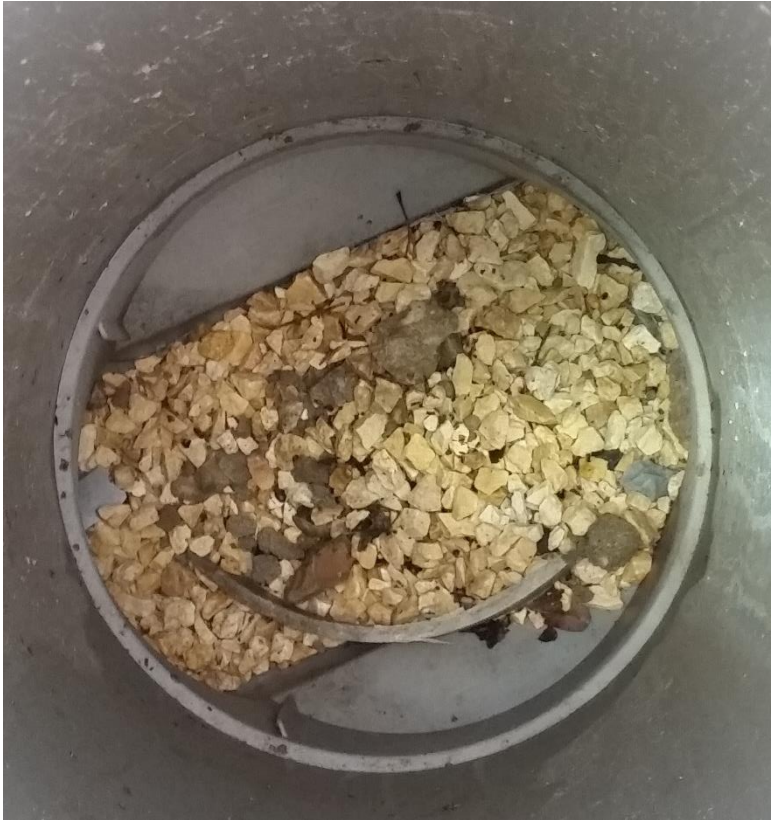
De controle van de huisaansluitputjes bij regenweer toont ons aan dat sommige huisaansluitputjes veel vuil bevatten en ook weinig hemelwater bevatten. Dit is te zien op figuur 33.

*Figuur 33: RWA-huistaansluitputje*

Hier zijn rookproeven uitgevoerd om te controleren of deze juist is aangesloten. Deze rookproef toonde ons dat het hemelwater afkomstig van de daken bij de helt van de woningen wordt afgevoerd naar een hemelwaterput. Enkele huizen zijn rechtstreeks aangesloten op de RWA-huistaansluitputjes en andere woningen zijn aangesloten op een hemelwaterput of een infiltratievoorziening waarbij het water wegstroomt naar een lager gelegen weide en/of tuin. Uit deze rookproeven die overal zijn toegepast is ook gebleken dat alle RWA-huistaansluitputjes goed zijn toegepast. Op figuur 33 lijkt het putje niet in gebruik te zijn, maar deze is enkel aangesloten op de overloop van de hemelwaterput. Deze overloop ligt net onder het maaiveld waardoor de put helemaal vol water moet staan vooraleer deze overlaat in werking treedt. Hierdoor wordt het RWA-huistaansluitputje niet of weinig gebruikt.

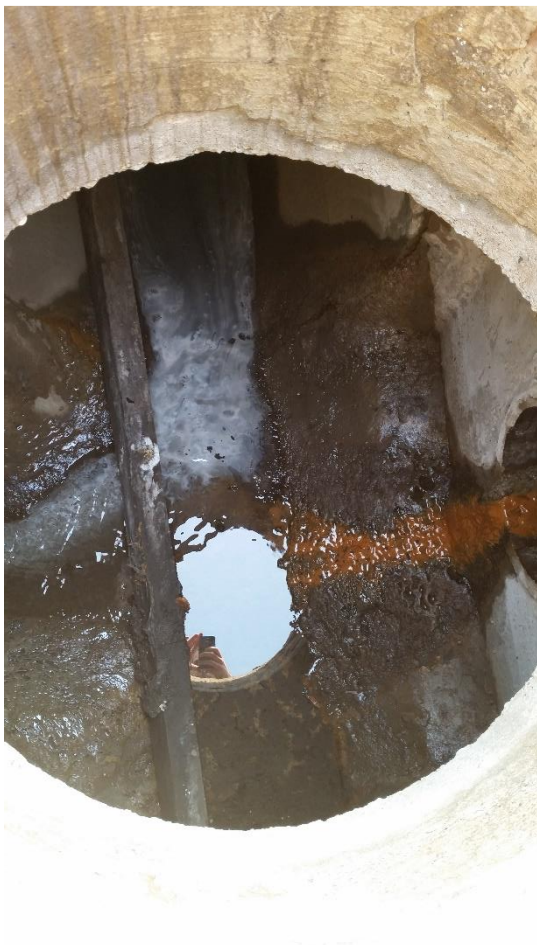
Bij inspectie van de putten is gebleken dat er vervuild water aanwezig is op de RWA-riolering, welke het water verderop loost op een nabijgelegen beek. Deze beek vertoont ook kenmerken van een sterk vervuild milieu. Op figuur 36 en 37 ziet men dat de beide rioleringen vervuild zijn. Beide figuren tonen aan dat er geen rekening wordt gehouden met het gescheiden rioleringsnet, welke gelegen is langsheen de baan. Ook is er na controle gebleken dat er geen huisaansluitputjes geplaatst zijn voor de bedrijven op de industrieweg. Hierdoor lozen bijna alle bedrijven gemengd op de dichtstbijzijnde riolering die men tegenkomt. Door deze vaststelling is het onmogelijk visuele controle uit te voeren bij regenweer, omdat er bij droog weer al zeer veel debiet stroomt in beide, RWA- en DWA-riolering. Deze zijn beide zeer sterk vervuild.

*Figuur 36: Lozing op RWA-riolering Tivoli Borgloon*

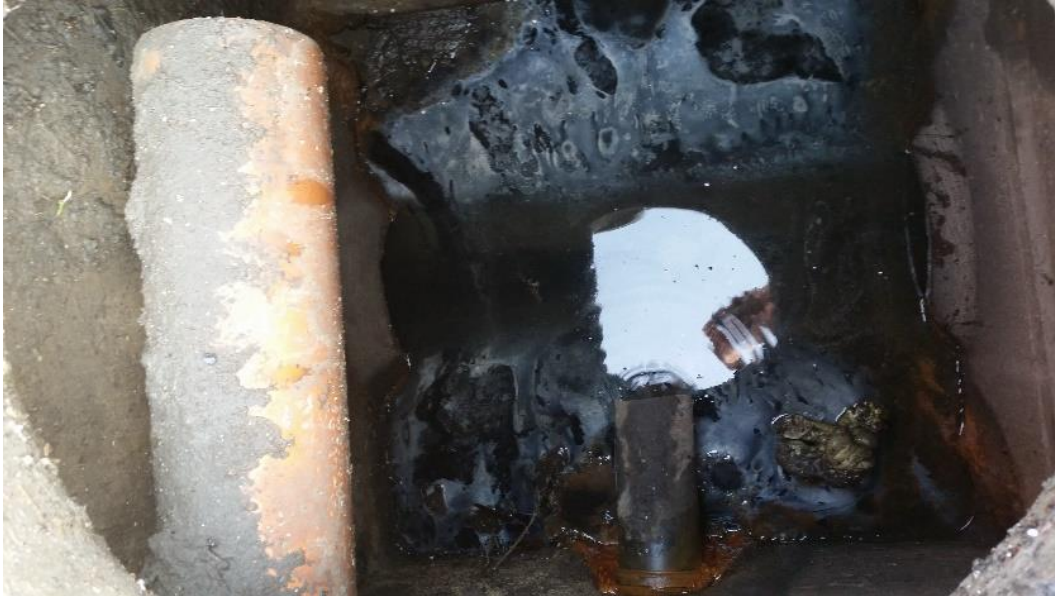
Verder is er op figuur 37 te zien dat er geen rekening is gehouden met de kleurcodes die gehanteerd dienen te worden bij het scheiden op van afvalwater en hemelwater op privaat domein. Zo zien we oranje-bruine buizen, maar ook grijze buizen toekomen op de riolering. Dit wijst erop dat de bedrijven geen afkoppeling hebben uitgevoerd op eigen terrein waardoor er gemengd geloosd wordt.

*Figuur 37: Lozing op DWA-riolering Tivoli Borgloon*

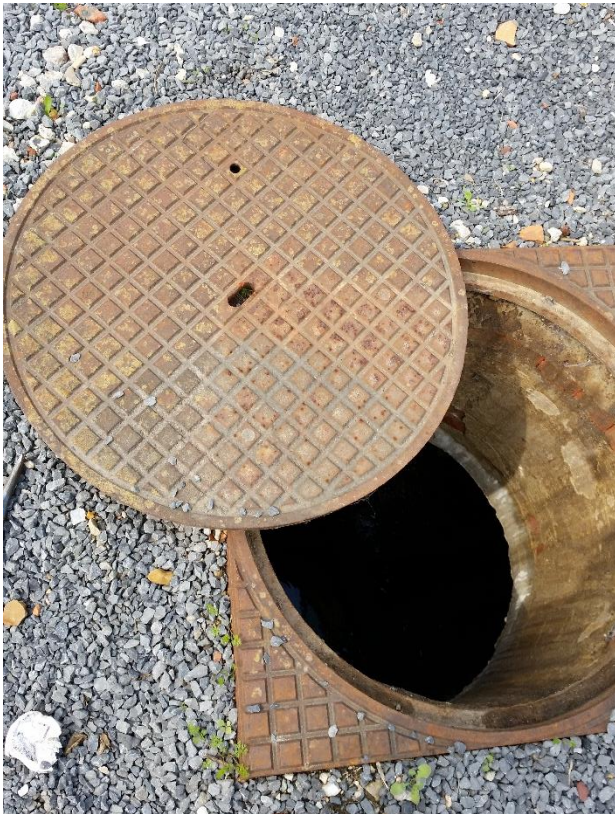
Ook hebben de inspectieputten allemaal hetzelfde type deksel zonder enige verwoording naar de juiste rioleringsbuis die aansluit op deze put, zoals te zien op figuur 38. De huisaansluitputjes zijn ook bij dit project niet geplaatst doordat het gescheiden stelsel op straat is aangelegd door de gemeente en hier geen voorziening hadden gemaakt.

*Figuur 38: Inscriptie putdeksel Tivoli Borgloon*

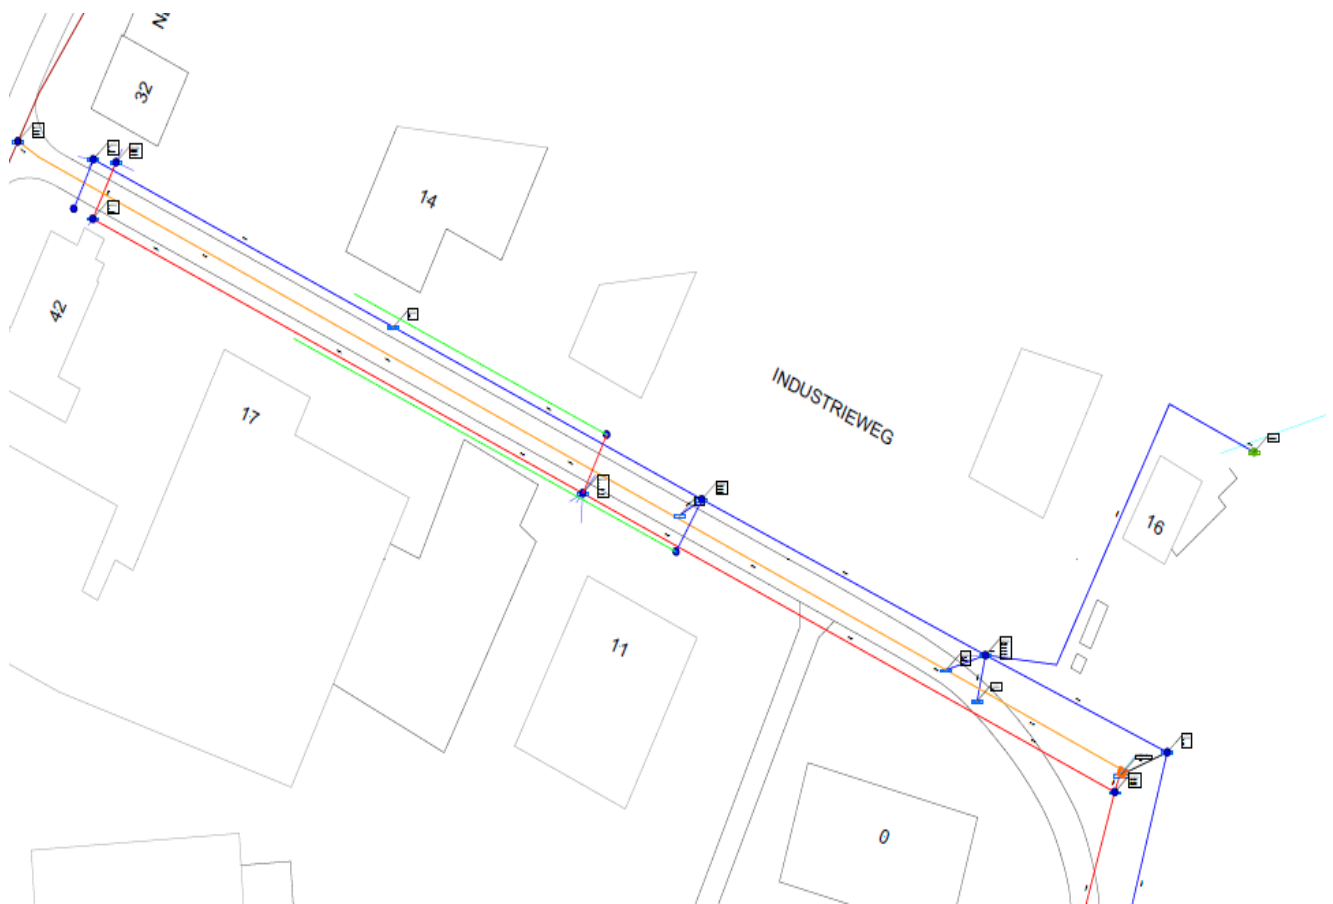
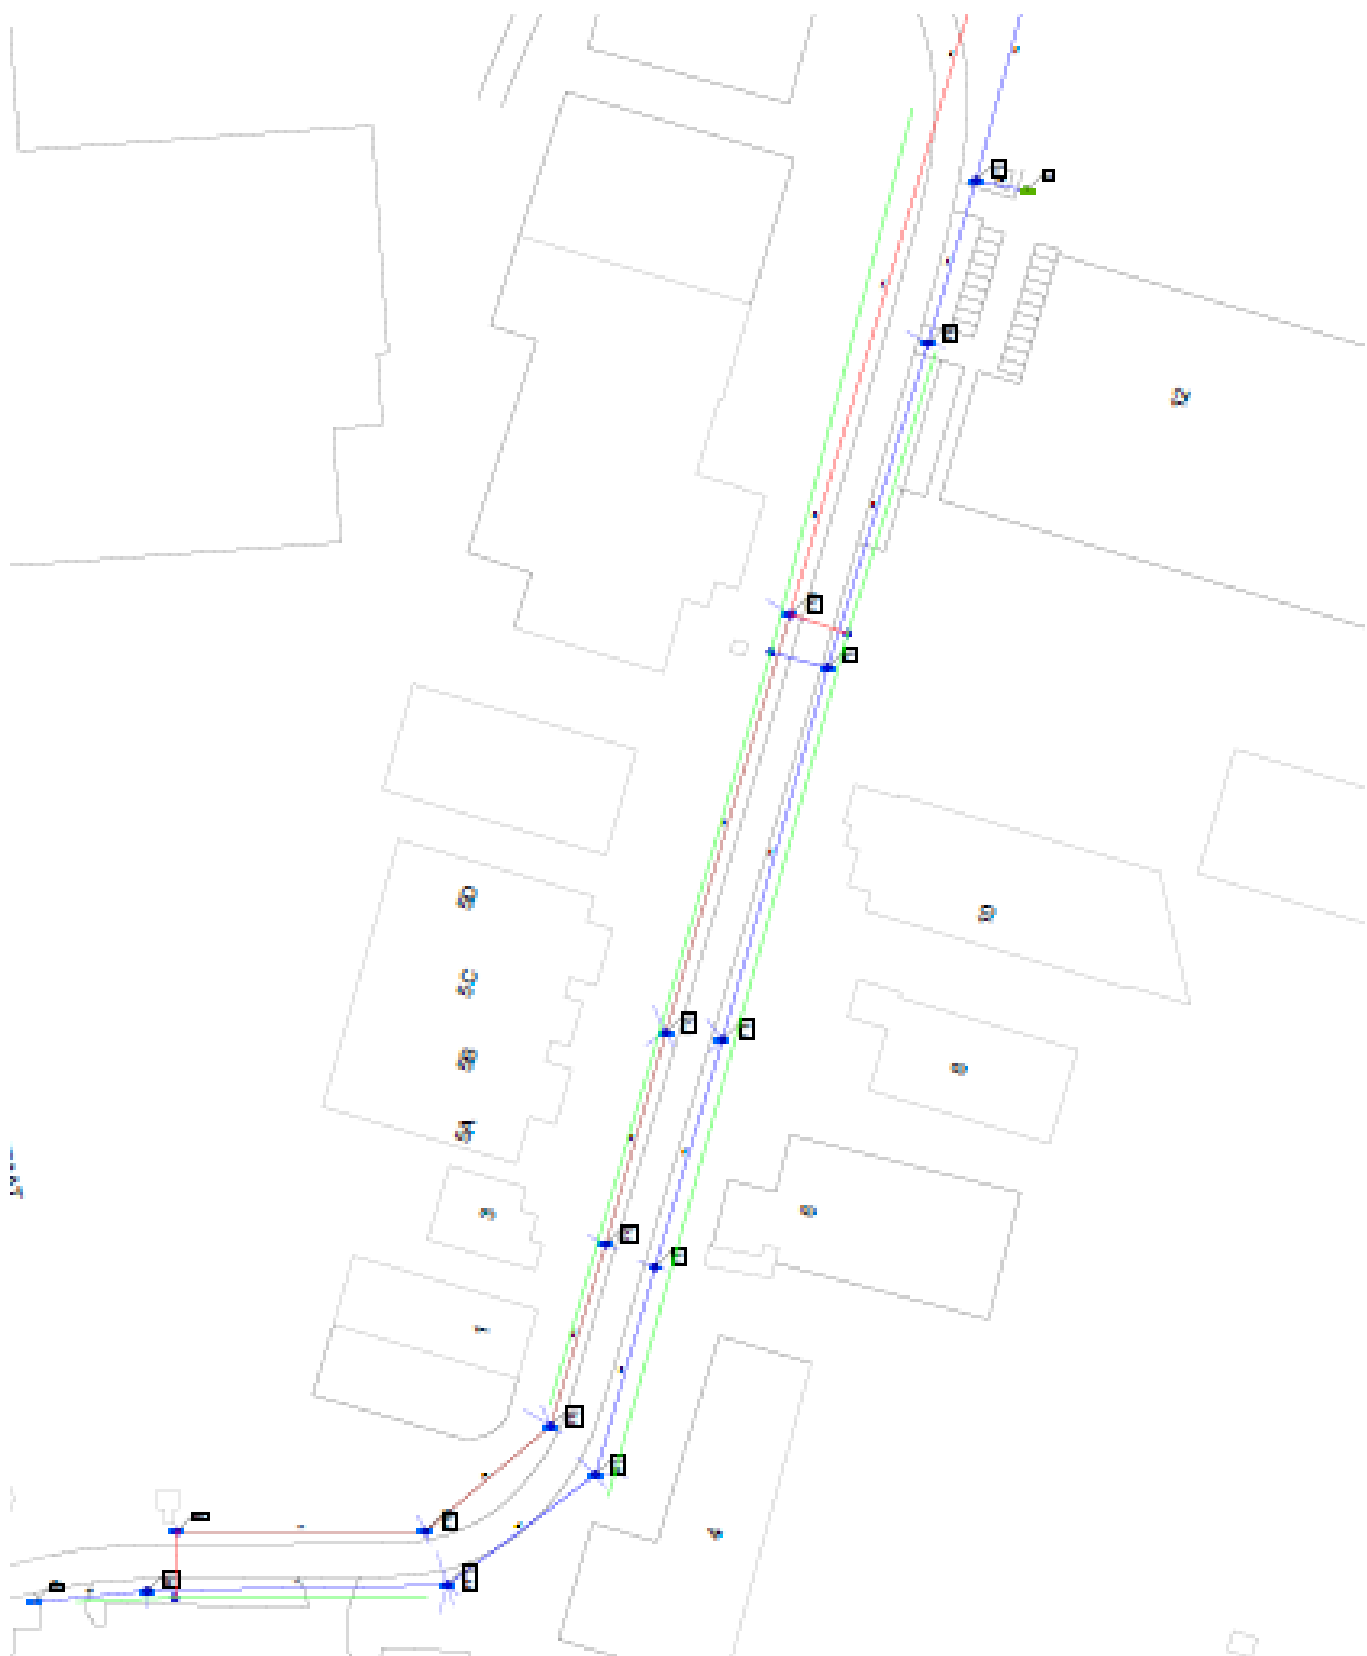
Figuur 39: Voorbeeld oplossing via collectorbuizen 1

*Figuur 40: Voorbeeld oplossing via collectorbuizen 2*

Een andere oplossing bestaat erin om gebruik te maken van de inspectieputten die de oversteek maken naar de DWA-riolering. Hierdoor kan de helft van de bedrijven, die foutief aangesloten zijn op de RWA-riolering, worden aangesloten op de juiste riolering, maar blijft er gemengd geloosd worden, omdat de bedrijven zelf geen scheiding hebben doorgevoerd op eigen domein. Deze oplossing bestaat erin om enkele bedrijven, via een collectorbuis, aan te sluiten op deze inspectieputten en zo de oversteek te laten maken naar de DWA-riolering. Een voorbeeld hiervan wordt weergegeven op figuur 39 en 40.
