Masterproef

Vergelijkende studie van de waterdichtheid van voegverbindingen in
betonnen riolering

Sander Mertens

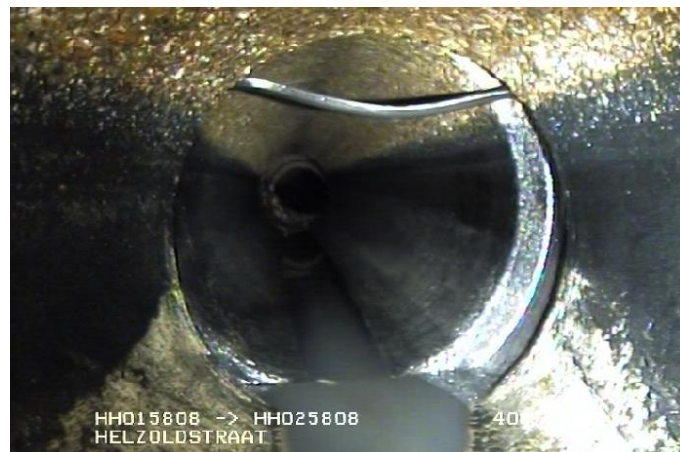
Eén van de duidelijkste gevallen van infiltratie is wanneer het dichtingsmateriaal van de rioleringsbuis uit de verbinding komt en aan de binnenkant van de buis te zien is. Dit kan gebeuren door verschuivingen, breuk rond de verbinding, tijdens onderhoudsdruk of een foute plaatsing van de buizen. Zonder de aanwezigheid van deze ring zal er snel zand en water de buis indringen waardoor de levensduur aanzienlijk korter wordt. Het is echter ook mogelijk dat de ring langs de buitenzijde van de buis zal verschuiven. Dan is dit niet op te merken in de inspecties maar de buis is opnieuw niet waterdicht. Onderstaande figuur toont indringend afdichtingsmateriaal bij een dichting van het rolring type.

Figuur 6: Indringing afdichtingsmateriaal [foto uit inspectievideo's]

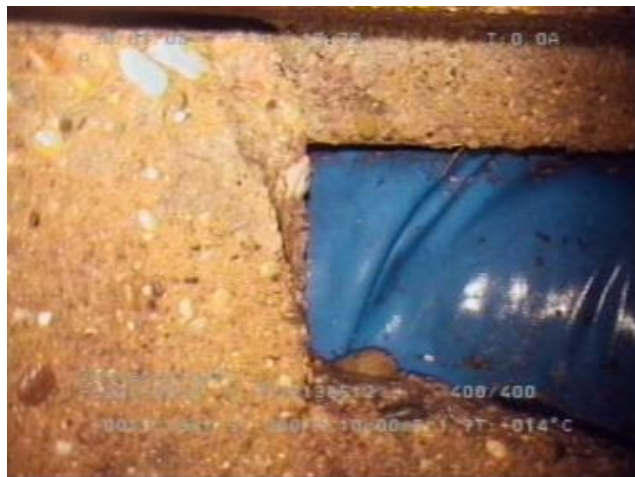
Een deel van de buizen die momenteel nog in gebruik zijn vertonen scheuren, bij sommige buizen leidt dit tot bredere breuken of plaatselijke instorting rond de dichtingen waardoor de buis niet langer als waterdicht beschouwd kan worden. De volgende figuur toont een ingestorte rand van een betonbuis die tijdelijk hersteld is met plastic. Het spie einde van deze buis is afgebroken, het beton bovenaan is het mof-einde van de vorige buis. De buizen die erge aantasting vertonen van biogene zwavelzuuraantasting zullen vaak water “doorzweten” door het beton. Ernstiger is echter de mogelijke aantasting van de voegverbinding die moet instaan voor de waterdichtheid tussen de buizen.

Figuur 7: Oppervlakteschade [foto uit inspectievideo's]

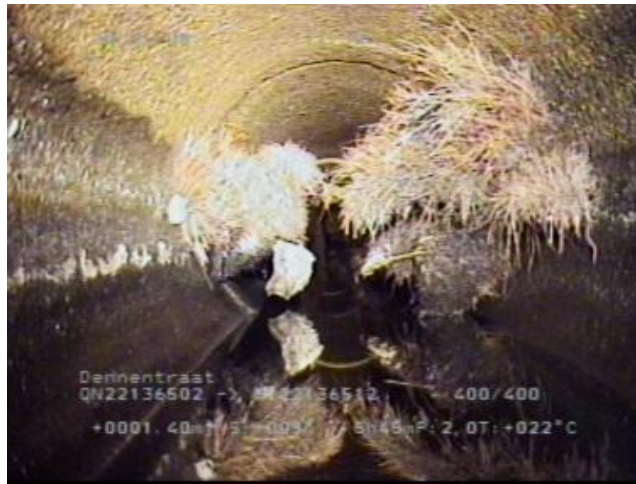
Een zeer zichtbaar en vaak voorkomend probleem is het binnendringen van wortels. Door de wortelgroei komt de dichtingsring plaatselijk onder grotere druk, ontstaan openingen waar langs water in en uit de buis kan stromen. Andersom is het ook mogelijk dat de dichtingsring al uit de voeg verdwenen is waardoor wortels geen weerstand hebben en tot in de buis kunnen groeien.

Figuur 8: wortelgroei [foto uit inspectievideo's]

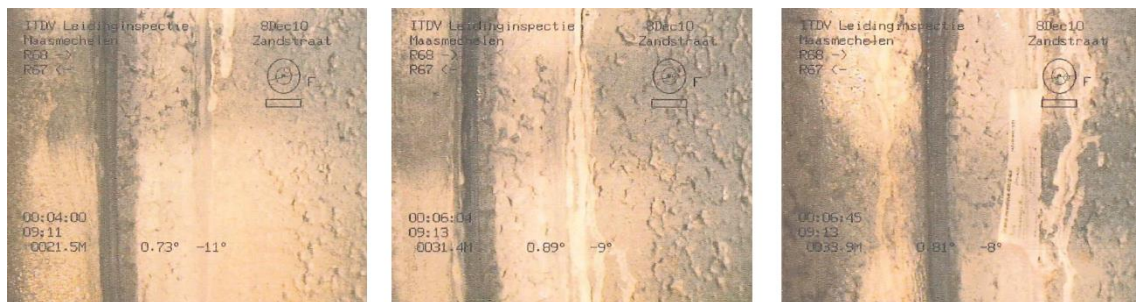
Figuur 9: Infiltratie door verplaatste axiale verplaatsing, Zandstraat te Maasmechelen

Bovenstaande gebreken in figuur 9 zijn axiale verplaatsingen waardoor infiltratie van druppelende aard ontstond. Deze gebreken werden teruggevonden in de Zandstraat te Maasmechelen. In dit project zijn een zeer groot aantal gebreken teruggevonden van identieke aard. De rede waarom alle buizen verschoven zijn is a.d.h.v. deze beelden niet te zien, mogelijk werden de werken door de aannemer te vlug uitgevoerd. Een andere oorzaak kan bij de betonbuizen zelf liggen, als de standaardafwijkingen op de doorsnede te groot zijn in ongunstige richting is het mogelijk dat de spie en de mof niet in elkaar passen.

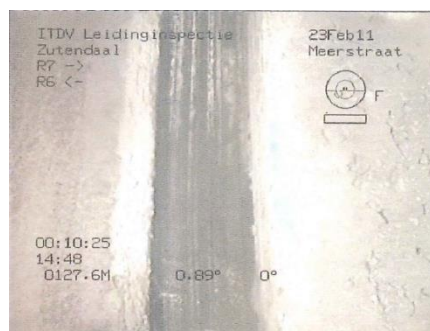
Figuur 10: axiale verplaatsing van buizen, Meerstraat te Zutendaal

Figuur 10 is opnieuw een voorbeeld van een axiale verplaatsing. Deze keer is de verschuiving echter nog groter. De dichtingsring is duidelijk te zien in de voeg. Dit gebrek werd enkel in een proefverslag teruggevonden en niet op video, daarom kan niet worden vastgesteld of het om een druppelend of stromend karakter gaat. Door de afstand waarover de verplaatsing gebeurde is de kans wel groot dat deze voeg binnenkort infiltratie zal ondergaan van stromend karakter.

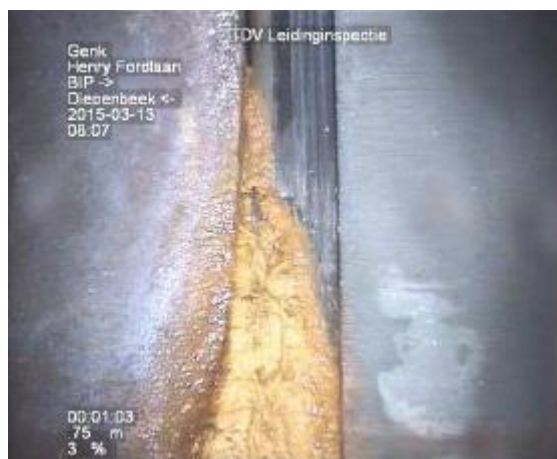
Figuur 11: Grondstroom door de openstaande voeg, Henry Fordlaan te Genk

De voeg in figuur 11 staat zo ver open dat ze zelfs niet meer het vermogen heeft de grond buiten te houden. Tenzij dit schadegeval gerepareerd wordt komt deze buis al dicht bij het einde van haar levensduur. Dit geval is echter een inspectie bij oplevering. Dat wil zeggen dat ze op deze manier werd aangelegd. De grond is hierdoor aan de buitenkant gelukkig nog niet weggespoeld waardoor de streng nog gerepareerd kan worden zonder langdurige schade te ondervinden.
