Als afsluiting van onze opleiding tot industrieel ingenieur in de elektromechanica hebben we, in kader van onze masterproef, stagegelopen bij DAF Trucks in Westerlo. Deze stage en de bijkomende thesis waren voor ons leerrijk, mede door onze interesse in de automobielsector. Graag zouden we bij aanvang van de thesis enkele mensen bedanken, waarzonder dit eindwerk niet gerealiseerd had kunnen worden.

DAF Trucks te Westerlo produceert voor- en achterassen voor vrachtwagens. Deze scriptie concentreert zich op de robotcel die lagers in de wielnaven van de assen perst. Deze cel bevat twee persen, twee robots, een proefstation en een weegstation. De cel is afkomstig van FAG in Oostenrijk waar zij zeven jaar in gebruik was. Sinds twee jaar is deze in gebruik bij DAF. Dit maakt dat de cel relatief oud is waardoor deze gemiddeld 21 uur per week buiten dienst geraakt. De gewenste output van 343 navens per shift wordt niet gehaald omwille van de vele storingen. Het doel van deze masterproef is om het aantal stilstandsuren te reduceren met twintig procent door een storingsanalyse op te stellen en vervolgens gericht storingen te elimineren.

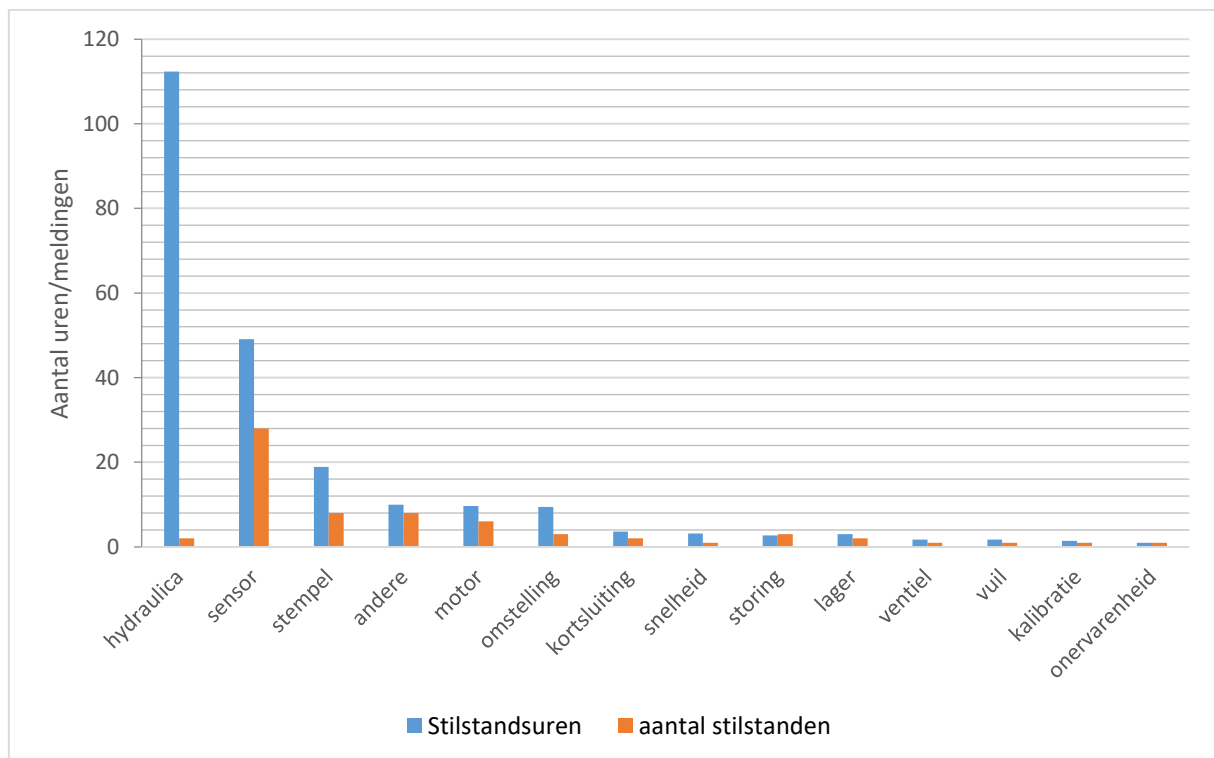
Figuur 5: Pers 1: Totale uitvalduur en aantal meldingen per soort storing (09/2015-09/2016)

Schade/storing aan de sensoren komt jaarlijks 28 keer voor en telt mee voor bijna 50 uur. Dit is een vaak voorkomende fout die ook, zoals we later zullen zien, in de andere toestellen vaak voorkomt. Omdat dit zo vaak voorkomt, wordt ook deze fout nog een keer opgedeeld om zo te achterhalen wat de oorzaak is van de storing.

Storingen aan de stempel worden vaak veroorzaakt doordat de stempel niet goed vastzit. Dit is te wijten aan gebroken bouten of slijtage. Voor andere stilstandsuren is niet altijd een verklaring, het probleem lost zichzelf dan vaak op. Een laatste belangrijke storingsoorzaak bij pers één is de stappenmotor. Deze wordt regelmatig overbelast, met een stilstand als gevolg.

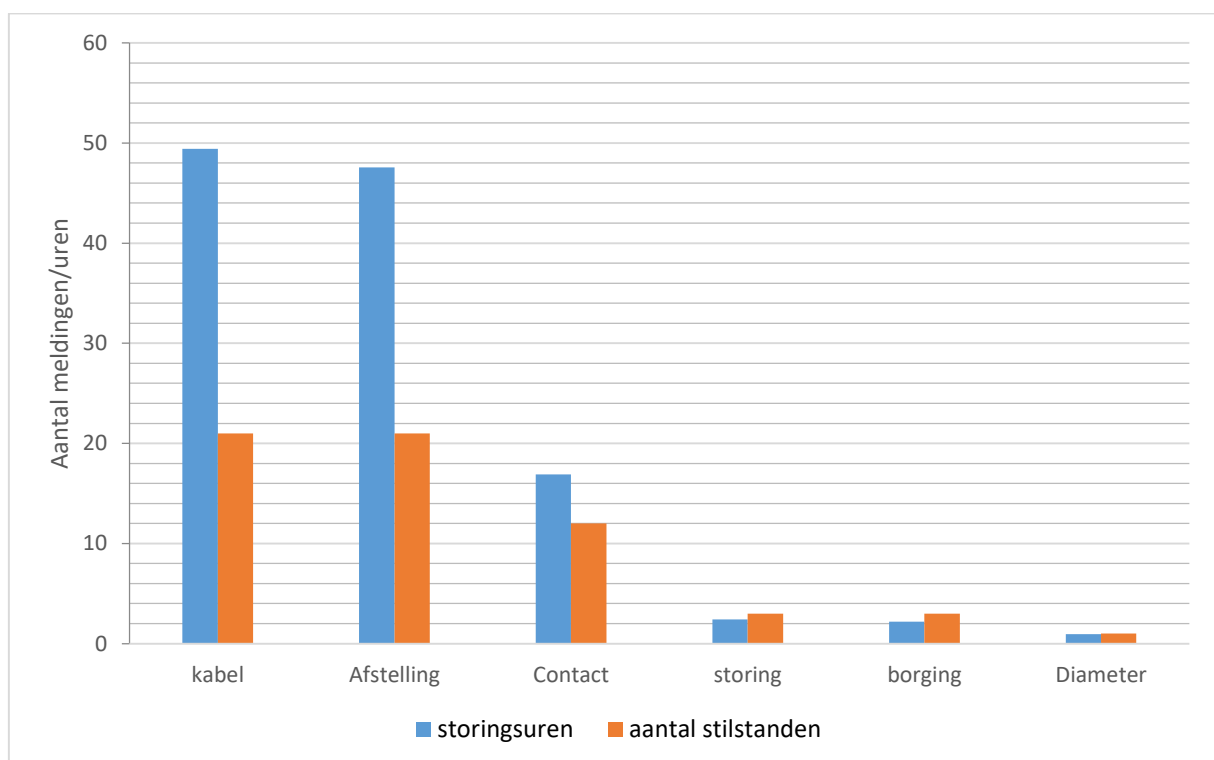
Figuur 6: Oorzaken sensorstoringen (09/2015-09/2016)

Volgens Figuur 6 is het grootste aantal storingen aan de sensoren te wijten aan kabelbreuk. Hierbij raakt de kabel gekneld waardoor hij breekt of beschadigd raakt, met een fout signaal tot gevolg. Dit gebeurt vaak bij omstellingen.

Afstellingsfouten zijn een gevolg van de kabelbreuk: aangezien de kabel breekt is er veel tijd nodig om de sensoren opnieuw af te stellen opdat er verder gewerkt kan worden. Inductieve zender-/ontvangersystemen zijn sensoren die vaak onedrhevig zijn aan dit probleem. Verder komt het regelmatig voor dat er een slecht contact is tussen sensor en computer.

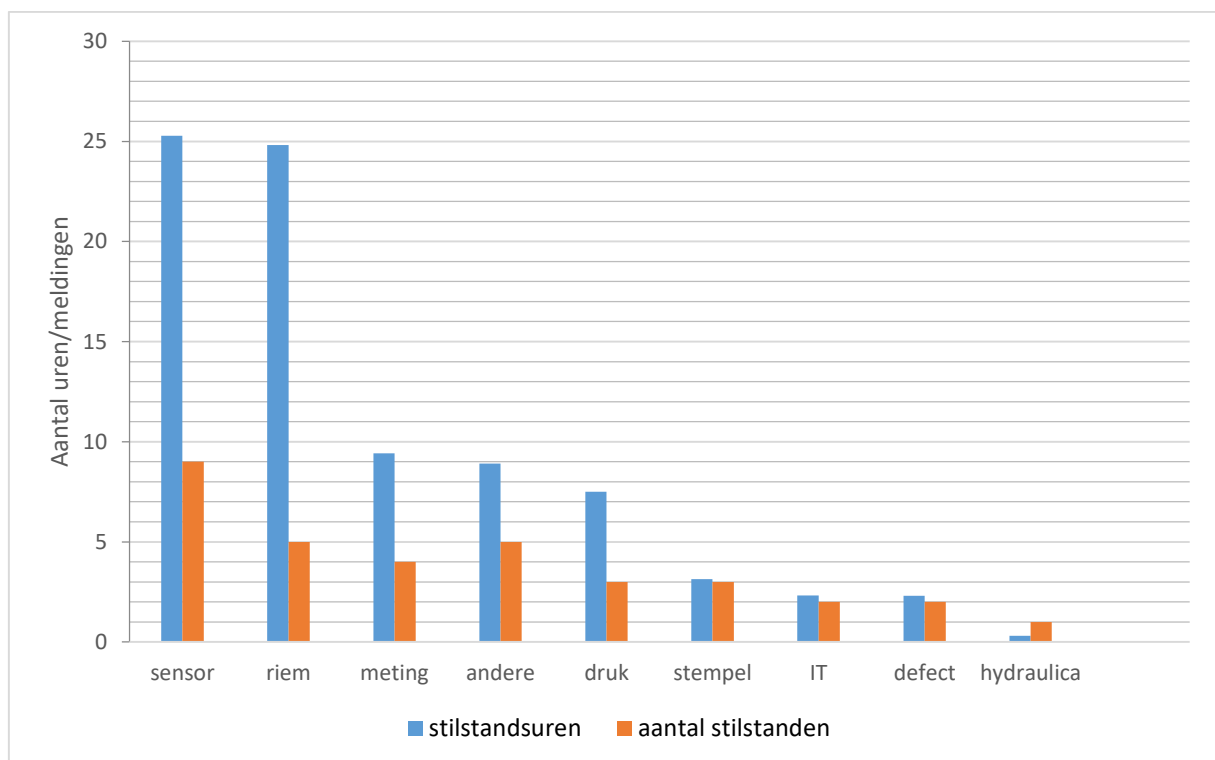
Figuur 7: Proefstation: Totale uitvalduur en aantal meldingen per soort storing (09/2015-09/2016)

Het proefstation ondervindt het meest problemen van de sensoren en de riem (zie Figuur 7). Sensorstoringen zijn hier zowel de vaakst voorkomende fouten als de fouten die zorgen voor de langste stilstand. De riem die loskomt van de riemschijf van het proefstation is hier de tweede grootste storing. De resterende fouten gaan we niet onderzoeken omdat ze niet vaak voorkomen en niet zorgen voor een grote stilstand in vergelijking met de twee voorgaande storingen.

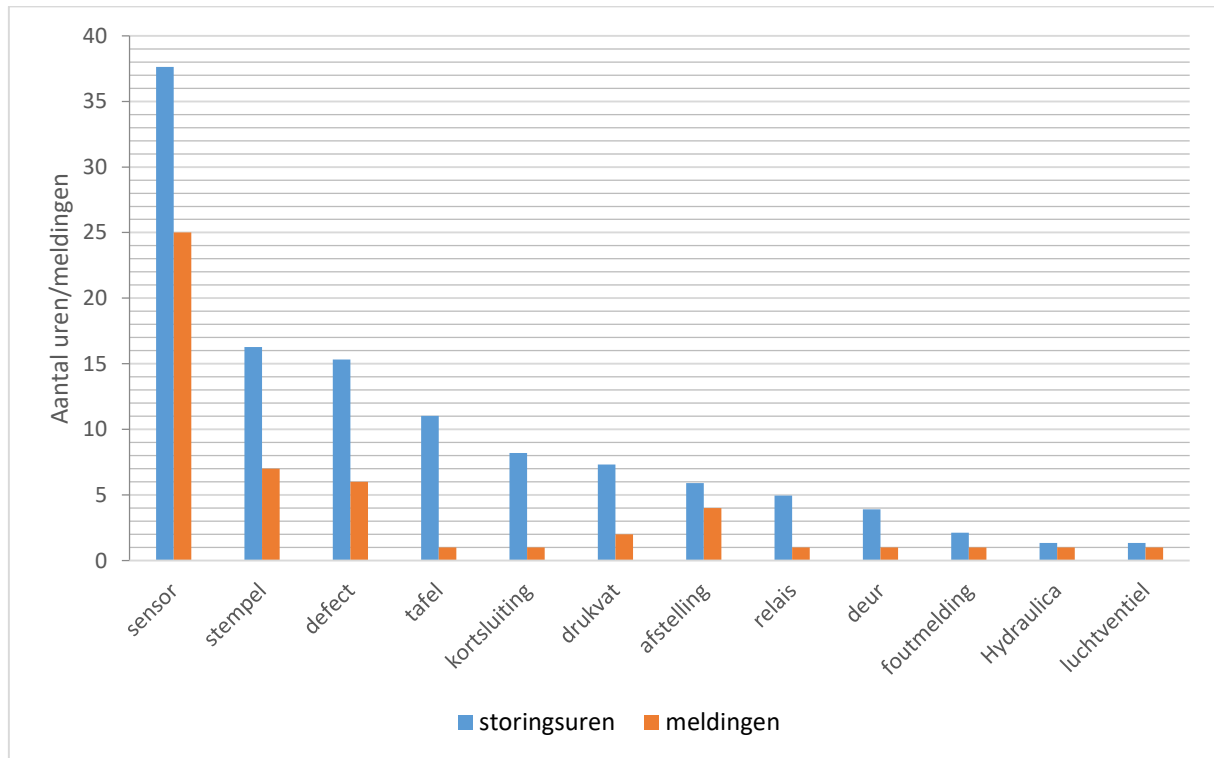
Figuur 8: Pers 2: Totale uitvalduur en meldingen per soort storing (09/2015-09/2016)

Sensoren zorgen bij pers twee duidelijk voor het meeste stilstandsuren (zie Figuur 8). Deze storingen komen het vaakst voor vanwege slechte contacten of foutieve afstelling. Als tweede spelen de storingen in de stempel een grote rol. Deze zijn meestal te wijten aan slijtage, loskomen van de stempel of het bijstellen ervan. Op de derde plaatst staan defecten met 15,32 uren storing.

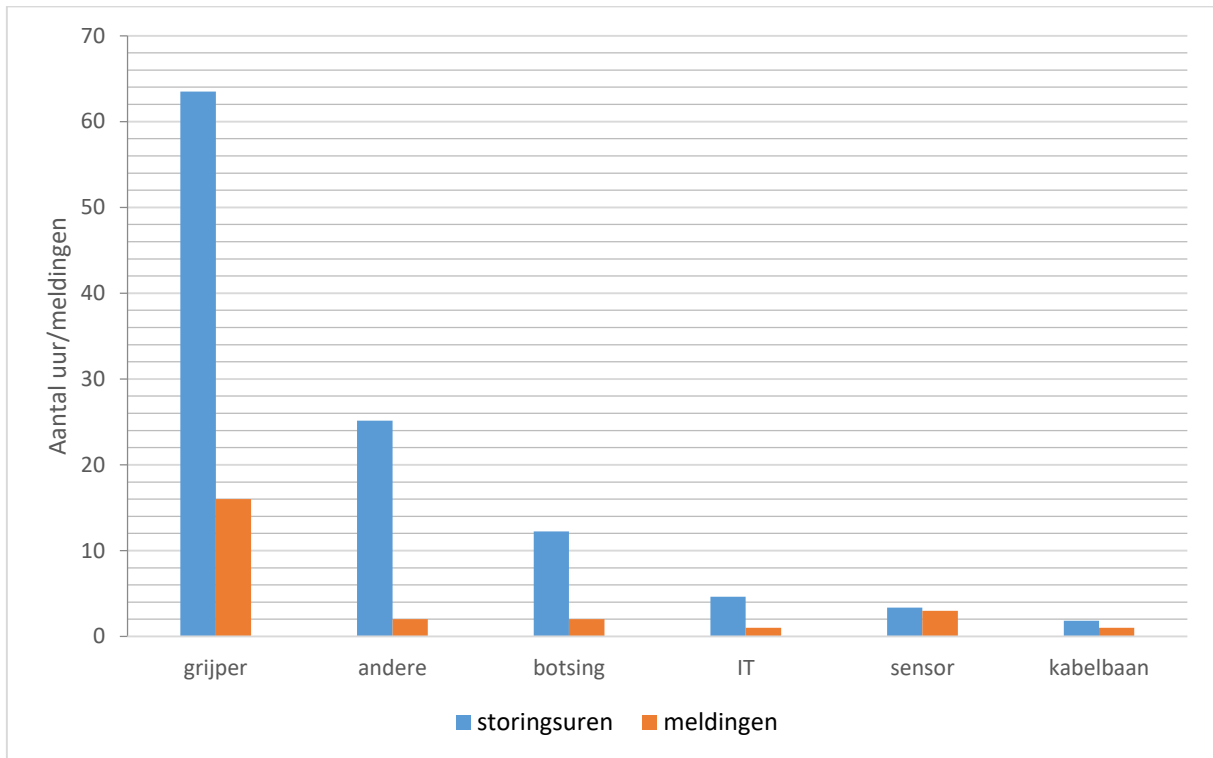
Figuur 9: Robot 2: Totale uitvalduur en aantal meldingen per soort (09/2015-09/2016)

In Figuur 9 zien we duidelijk dat grijperstoringen de grootste problemen veroorzaken bij robot twee. Met zestien meldingen ligt deze ver voor op alle andere storingen. Daarom gaan we binnen de grijpers verder zoeken naar oorzaken. De storingen in de categorie 'andere' zijn storingen waarvan de oorzaak niet te achterhalen is of het probleem bij aankomst van een technicus opgelost was.

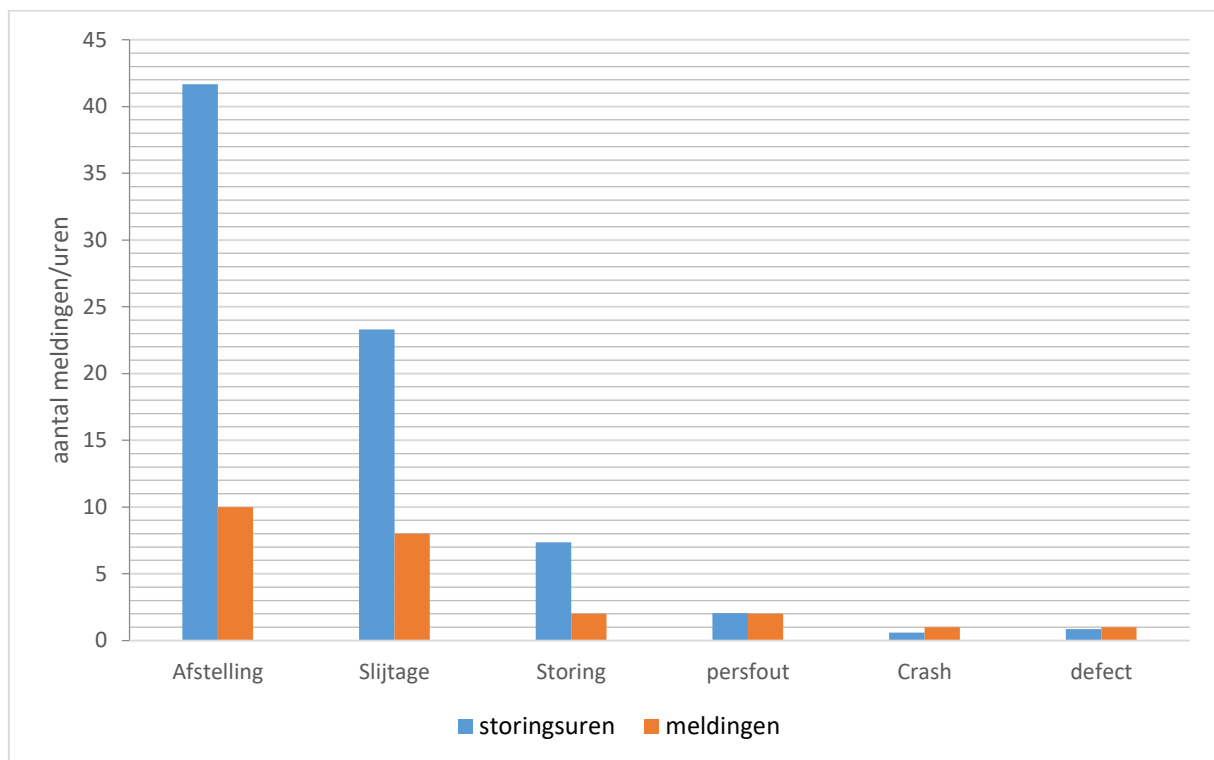
Figuur 10: Oorzaken gripperstoringen (09/2015-09/2016)

Fouten bij de afstelling van de gripper zijn de hoofdreden voor stilstandsuren zoals weergegeven in Figuur 10. Deze fouten zijn een rechtstreeks gevolg van de slijtage van de grippers. Vanwege de aanzienlijke slijtage is er veel onderhoud nodig om grippers te vervangen en af te stellen.

In Figuur 6 en Figuur 10 is het opvallend dat telkens fouten aan de afstelling de grootste oorzaken van stilstanden zijn.

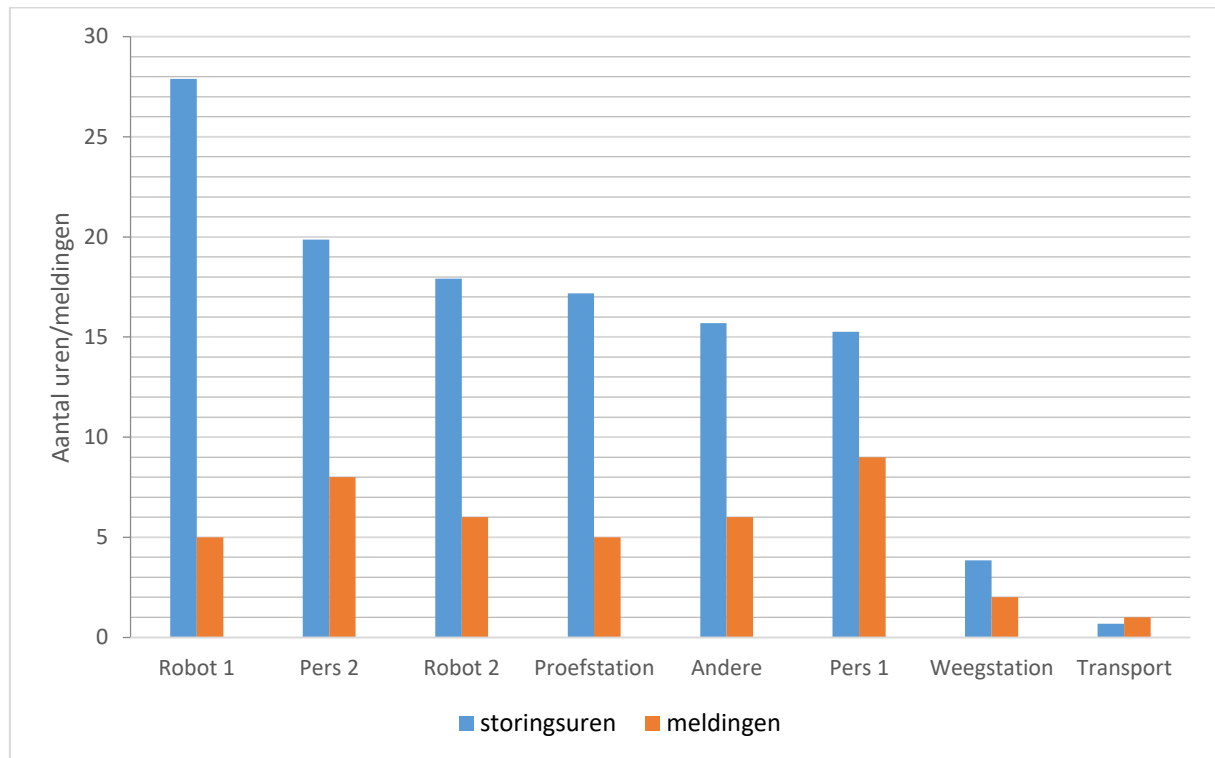
Figuur 11: Afstellingsstoringen per toestel (09/2015-09/2016)

Storingen in de omstelling/afstelling (zie Figuur 11) zijn storingen die voorkomen over de gehele cel, in elk station. Hier zien we dat het aantal storingsuren en meldingen per station ongeveer hetzelfde is.

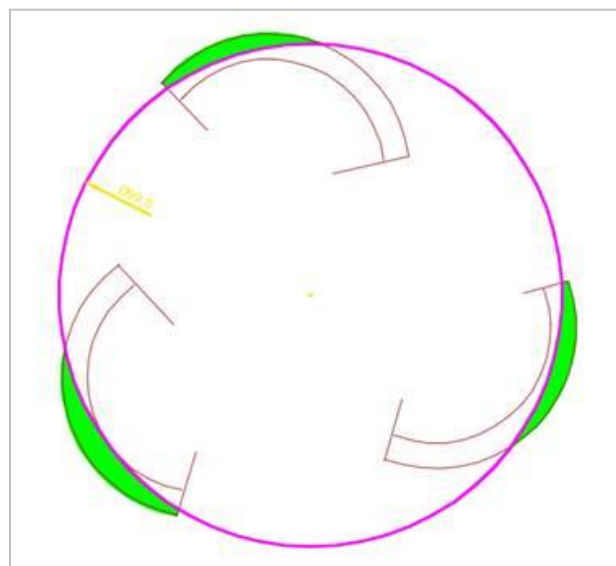
Figuur 14: Schematische weergave grijperslijtage

In Figuur 14 is de slijtage aan de grijpers groen gekleurd. Deze slijtage is het gevolg van de excentriciteit van de grijpers ten opzichte van de naaf. Deze excentriciteit wordt veroorzaakt door scheve grijpers, waarvan het theoretische nulpunt dus niet overeenkomt met het nulpunt in de praktijk.

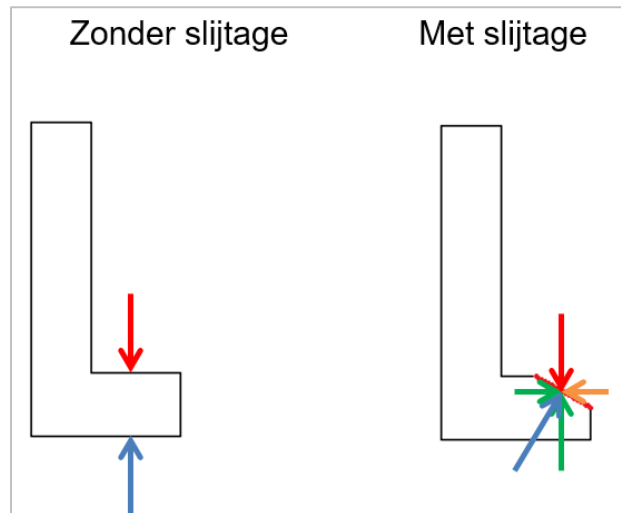
Figuur 15: Krachten op de grijper

Door de slijtage aan de lippen verandert ook de krachtverdeling op de grijper (Figuur 15). De zwaartekracht werkt in op de grijper, loodrecht naar beneden. Bij een nieuwe grijper is de reactiekracht, een normaalkracht, dan ook recht naar boven. Echter bij een afgesleten grijper zal de reactiekracht loodrecht staan op het oppervlak en dus zowel een verticale als een horizontale component hebben. Deze horizontale component zorgt ervoor dat de naaf meer kracht uitoefent op de grijper. De grijper sluit hierdoor om de motor te beschermen, met als gevolg dat de naaf valt.

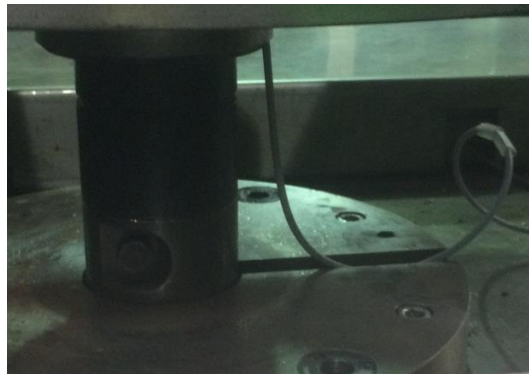
Figuur 16: Onderstempel pers 2

Tijdens het omstellen worden de sensoren losgemaakt om de stempels van pers één, pers twee en het vetstation te kunnen verwisselen. Bij het plaatsen van de nieuwe stempel raken de kabels vaak beschadigd. De stempels zijn driehoekig en symmetrisch waardoor ze op drie manieren kunnen geplaatst worden. Er is echter maar één uitsparing voorzien voor de kabels (zie Figuur 16 en Figuur 17). Wanneer de stempel geplaatst wordt, is het mogelijk dat de kabel opkrult en gekneld raak onder de stempel. Ook foutieve plaatsing van de stempel heeft een defect tot gevolg.

Een tweede oplossing is het voorzien van een geleiding voor de kabels. Een kabelgoot is al voorzien maar hier blijft de kabel niet inzitten (Figuur 16).

Een oplossing hiervoor is het maken van een U-vormig stuk om in de goot te plaatsen zodat de kabel niet meer omhoogkomt. Zoals te zien is in Figuur 19 is er nog een uitsparing voorzien voor wanneer de kabel de overgang maakt van verticaal naar horizontaal.

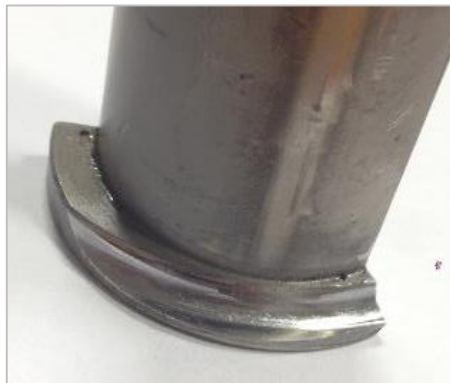
Figuur 18: Slijtage gripper

In de FAG-cel staan twee robots van het merk ABB. Op deze robots zit een beweegbare kop met een speciaal systeem om de naven op te nemen. Deze kop bestaat uit één gripper met drie “vingers” die concentrisch openen en de naaf langs de onderkant opnemen. Maar de vingers slijten veel sneller in de praktijk dan men volgens theorie zou verwachten (zie Figuur 18).

Het voorbije jaar (2016) heeft DAF tot acht keer toe nieuwe grippers moeten plaatsen. Normaal gaan grippers langer dan een jaar mee. Acht keer is dus meer dan gepland en aangezien elke gripper 152 euro kost, wordt er jaarlijks zeven keer meer betaald dan theoretisch nodig is.

De meting op de grijper toonde aan dat de hardheid veel te laag is. Ze is zelfs zo laag dat het toestel aangeeft dat ze buiten bereik ligt. Er is contact opgenomen met de fabrikant van de vingers en deze heeft bevestigd dat ze afwijken van de tekeningen omdat de warmtebehandelingen, die erop aangegeven staan, te moeilijk zijn om te repliceren. De producent werd niet in gebreke gesteld maar werkte wel mee aan een oplossing.
