Analyse en preventie van schade bij brugdekvoegen toegepast in Vlaanderen

1. PROBLEEM- & DOELSTELLING

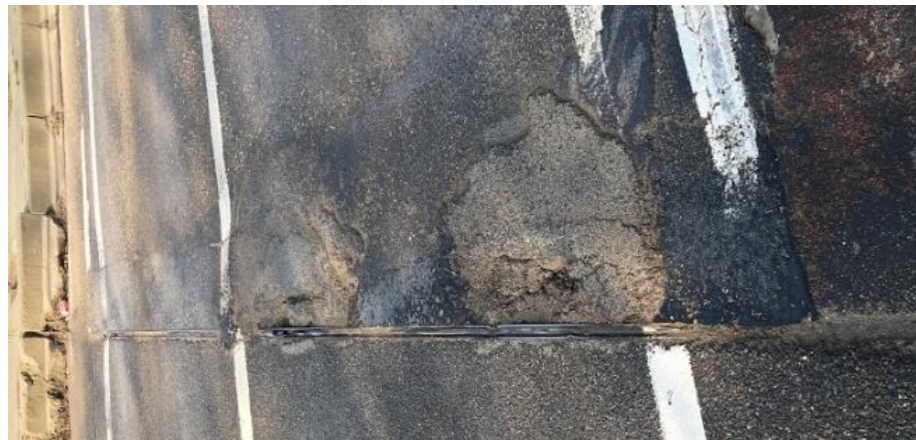
Figuur 2: Zware spoorvorming

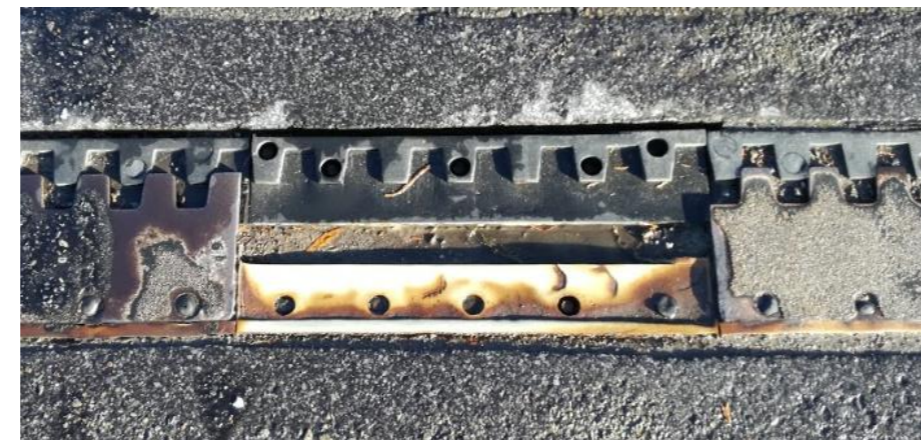
Figuur 3: Ontbrekende platen

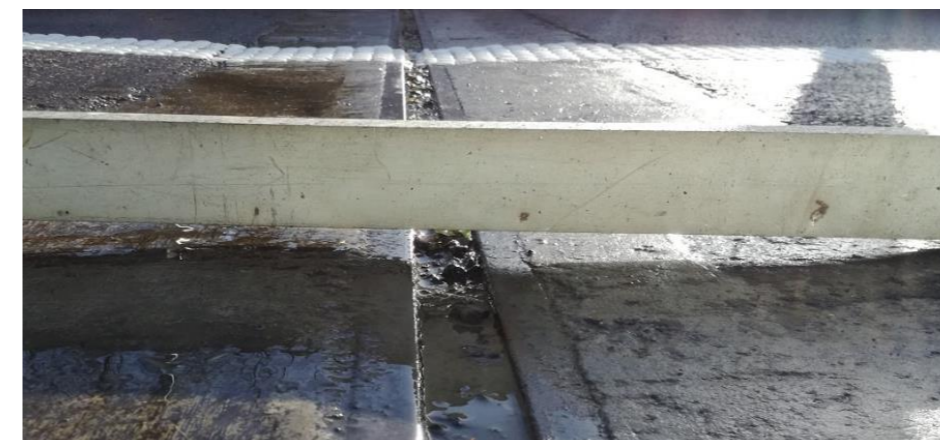
Figuur 4: Slechte vlakheid

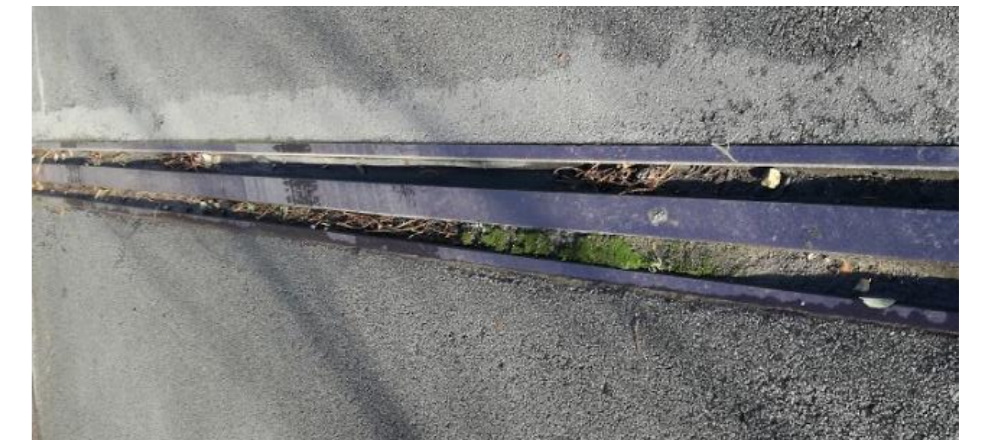
Figuur 5: Aanzanding voegband
