Overall Equipment Effectiveness verbetering Lijn14 Autoneum Genk

Speelmans Daan

Master IW elektromechanica

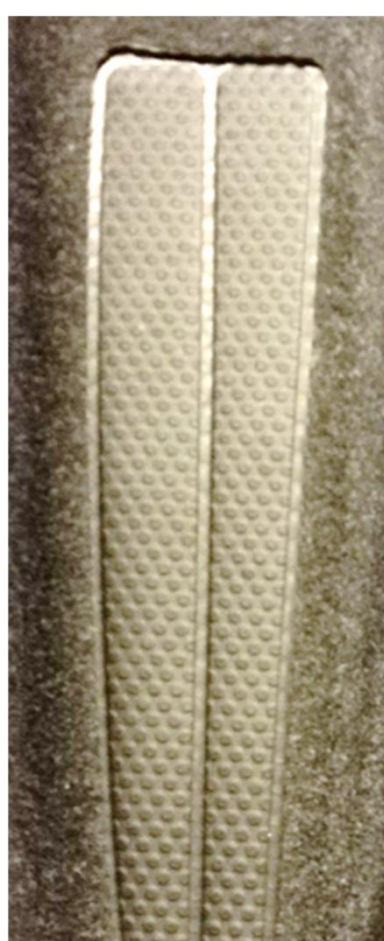
Figuur 1: Goede las

In figuur 1 is een las te zien die goed gelukt is in tegenstelling tot Figuur 2 waar duidelijke een slechte las afgebeeld staat. Dit probleem deed zich tot 12 keer per shift voor. Om de overkoepelende doelstelling van 72% OEE te halen is hier een reductie tot maximaal één doorslag per shift nodig. Om te achterhalen wat de oorzaken konden zijn is er een literatuurstudie uitgevoerd waar verschillende mogelijke problemen in naar boven kwamen. Statische energie, machine afwijkingen en variaties in het tapijt bleken de grootste oorzaken te zijn. Op de dikte en gewicht variaties zijn vervolgens concrete testen uitgevoerd.

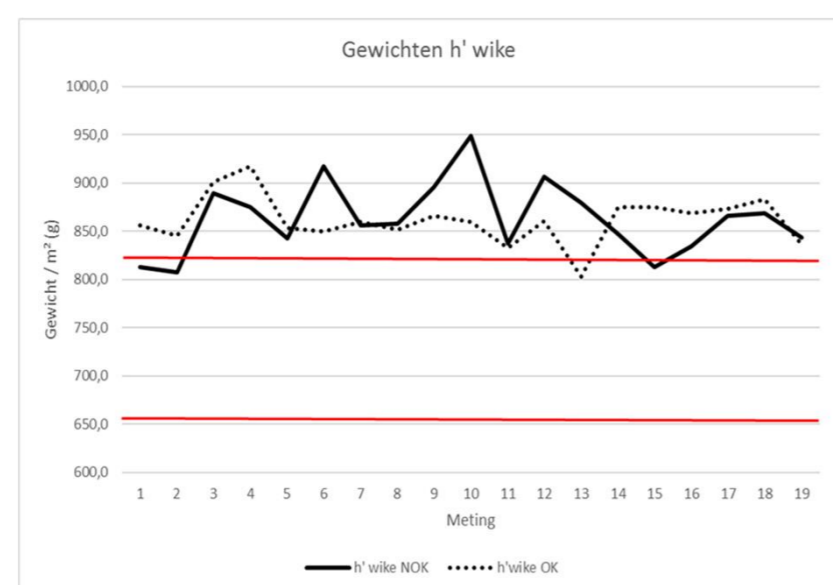
Figuur 3: Grafiek gewicht variaties oud tapijt

De variaties in specifiek gewicht van de nieuwe tapijten liggen allemaal mooi binnen hun vooropgestelde grenzen. Voor de tapijten van de vorige leverancier was dit echter niet het geval. Zoals te zien in Figuur 3 vallen bijna alle resultaten buiten de grenzen.

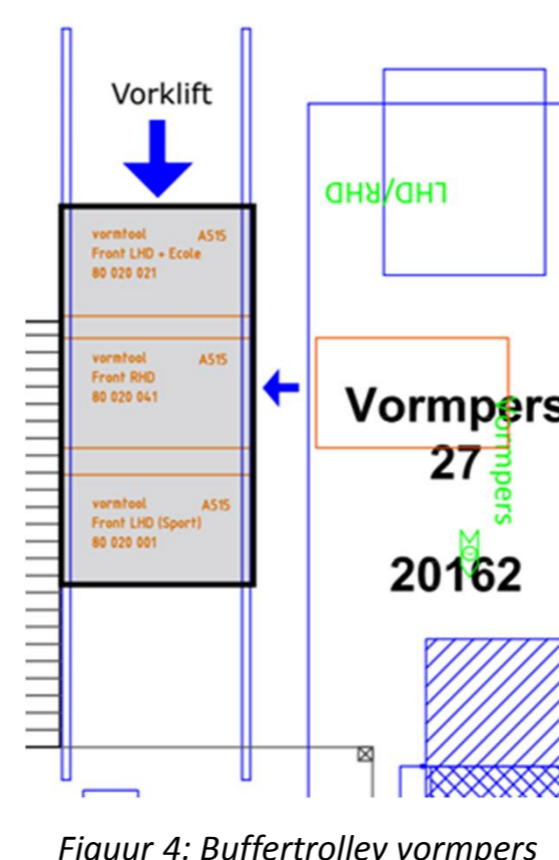
Figuur 4: Buffertrolley vormpers

Vormpers: Door capaciteitsverhogingen gaan de drie posities die momenteel op de trolley van de vormpers aanwezig zijn niet voldoende zijn. Als er een tool extra op de trolley geplaatst moet worden zal deze steeds verplaatst worden van positie op de trolley via de vormpers zelf. Dit vergt enorm veel tijd hetgeen vermeden moet worden. Er zal door de aanpassingen een tool van locatie één, waar de vorklift deze kan plaatsen automatisch of manueel naar een volgende positie kan bewegen.

Vormpers: voor de vormpers is er een systeem uit de bus gekomen waardoor de tool automatisch van positie één naar positie twee en omgekeerd kan verplaatst worden. De rollen die momenteel in één richting rollen worden door balgeleidingen vervangen, hierdoor is een beweging in twee richtingen mogelijk. Door plaatsing van verplaatsbare stoppunten kan er verzekerd worden dat de tool nooit van de trolley afrolt.

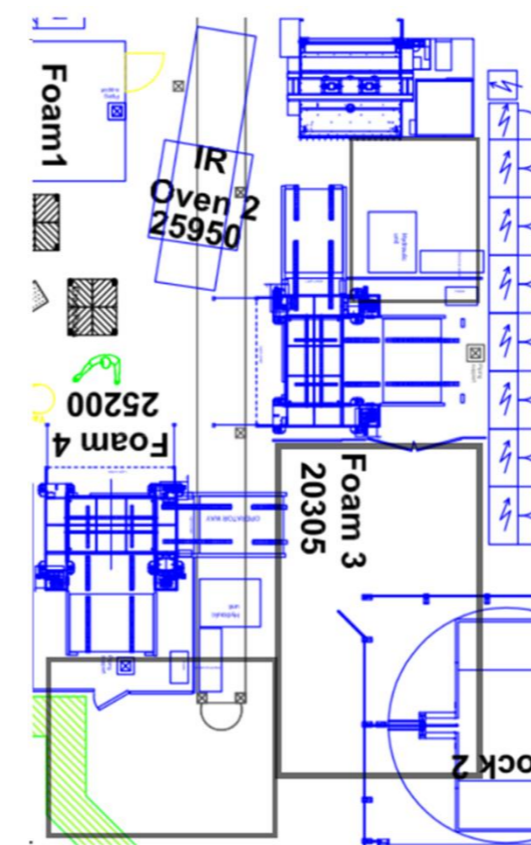
Figuur 5: Schuimpers 3 en 4

Schuimpers: De twee schuimpers zien er exact hetzelfde uit, ze zijn enkel 90° verdraaid ten opzichten van elkaar. De schuimpers hebben aan de linkerkant een vaste buffer en aan de achterkant een buffer waar steeds een andere mal in geplaatst kan worden. Voor de schuimpers is het de bedoeling dat een nieuwe tool offline kan klaar gezet worden en een oude tool opnieuw verwijderd. Op deze manier is er op het moment van de ombouw geen vorklift meer nodig en kunnen de aanpassingen door lijnarbeiders gebeuren.

Schuimpers: voor de schuimpers 4 wordt de bestaande vaste buffer verlengd zodat de oude tool via deze locatie offline weggenomen kan worden. Voor Schuimpers 3 wordt een vierkant doorschuifstelsel geplaatst zodat er een rolverbinding is tussen de vaste buffer en de plaats van afnemen. Op deze manier kan hier ook offline de oude tool naar het afneempunt gebracht worden en kan de ombouwtijd verminderd worden.
