## Masterproef

Onderzoek naar de waterdoorlatendheid van bestratingen in functie van de tijd

*Proefschrift ingediend tot het behalen van de graad van master in de industriële wetenschappen: bouwkunde*

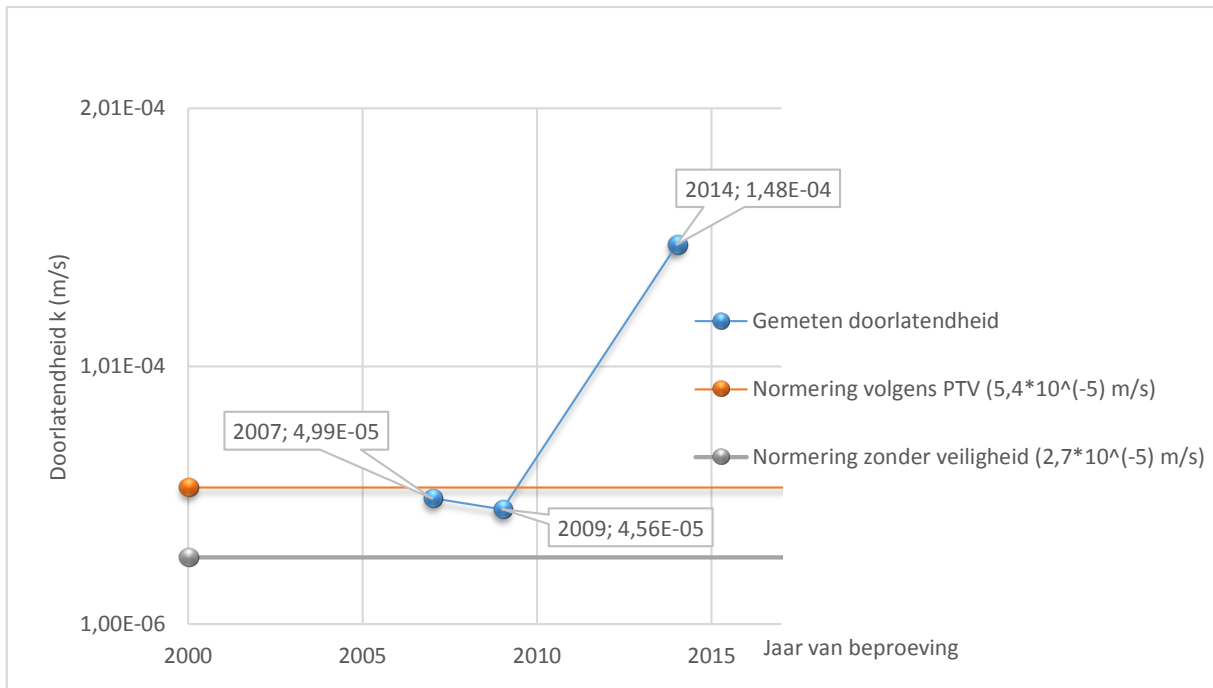
Figuur 23: Resultaten met de dubbele ringmethode: St. Godelievestraat, Aalter (parkeerstroken).

Op de volgende pagina's geven Figuren 23 tot en met 25 een grafische weergave van de resultaten. Met een oranje lijn wordt de huidige normering aangeduid. De grijze lijn geeft de minimale waarde van de doorlatendheid weer bij de normering zonder de veiligheidsfactor van twee. Zoals vermeld in de literatuurstudie, wordt deze factor gebruikt om mogelijke vergruizing van materialen, afname van waterdoorlatendheid en luchtinluitsels te voorkomen. De dubbele ringbeproevingen worden grafisch met een blauwe lijn aangeduid en indien deze boven de oranje lijn bevinden, voldoen ze nog steeds aan de normering.

De meting op de parkeerstroken in Aalter geeft hogere infiltratiewaarden dan de twee andere locaties en dit zowel in het verleden als bij de nieuwe metingen. Dit kan verklaard worden door het ontwerp van de parkeerplaatsen. De hellingsgraad waarin de parkeerplaatsen zijn aangelegd, is hoger dan bij de twee andere locaties waardoor het infiltratiewater sneller lateraal zal afwateren via de kanalen gecreëerd door de vorm van de betonstraatsteen.

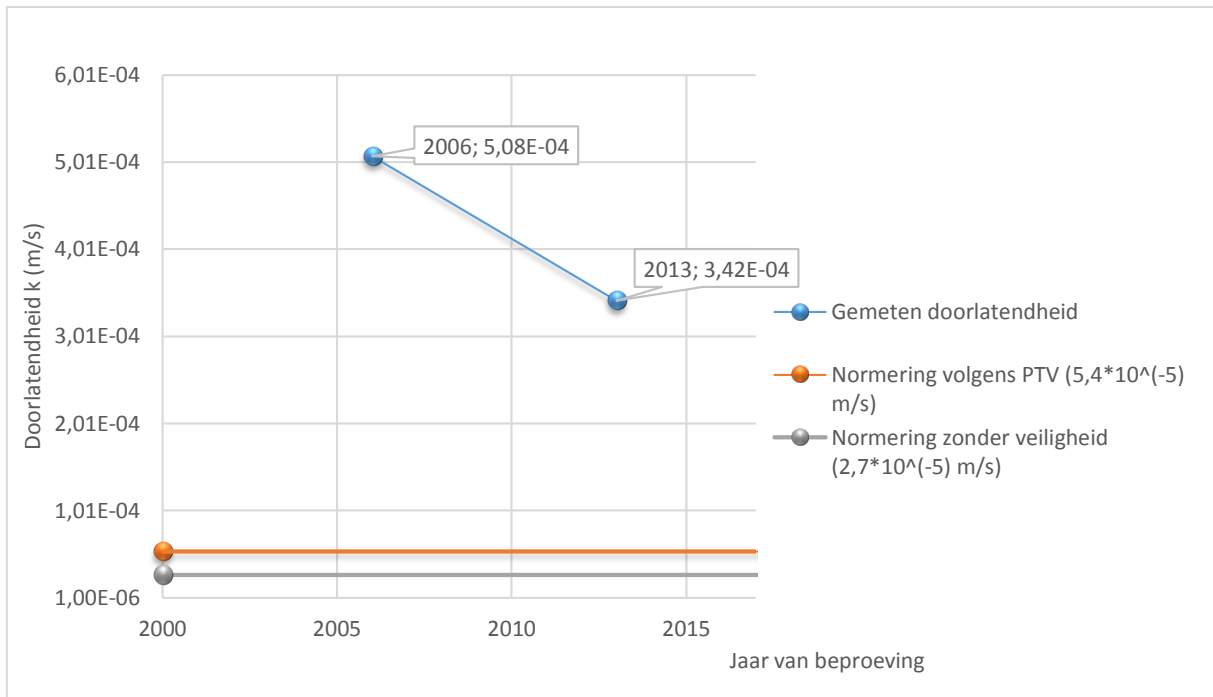
Figuur 28: Resultaten met de dubbele ringmethode: Marktpllein, Heusden-Zolder.

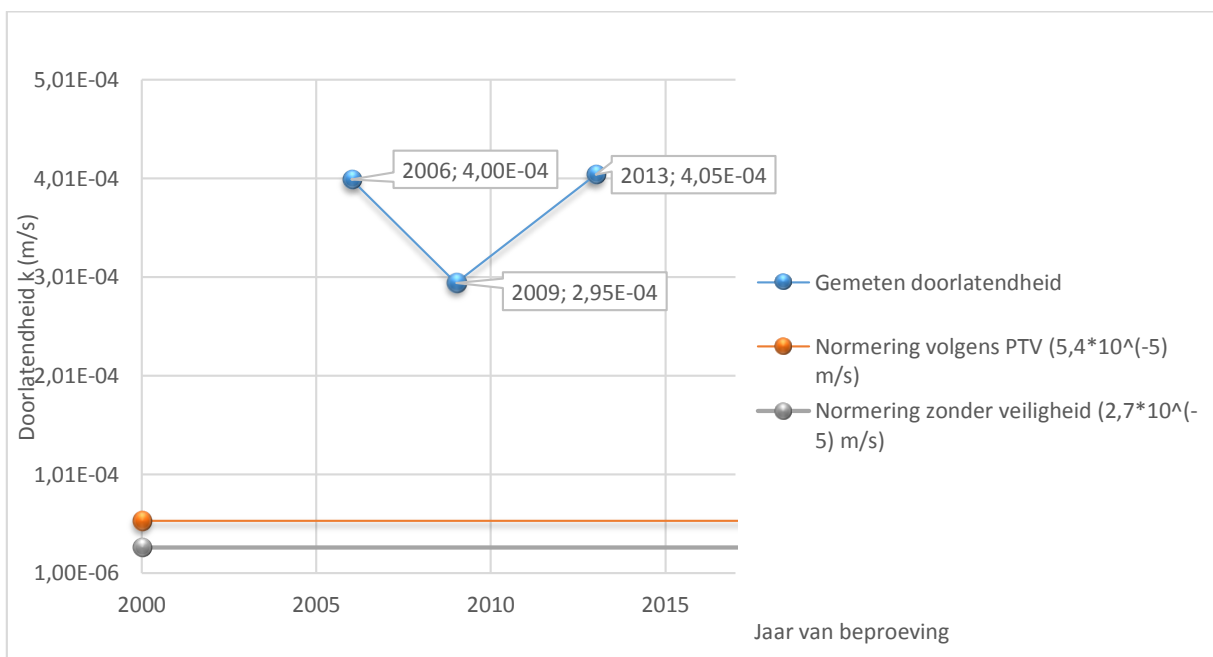
Figuur 29: Resultaten met de dubbele ringmethode: Zwanenbergstraat, Beringen-Paal.

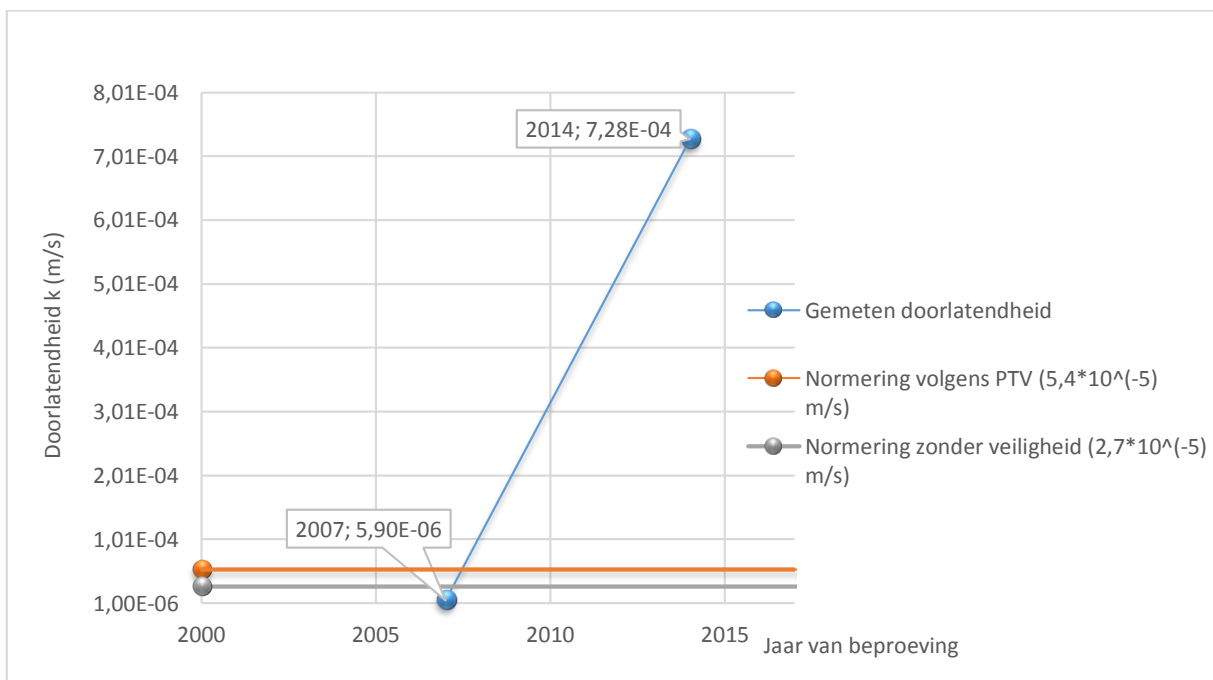
Figuur 33: Resultaten met de dubbele ringmethode: Houtvoortstraat, Sint Gillis Waas.

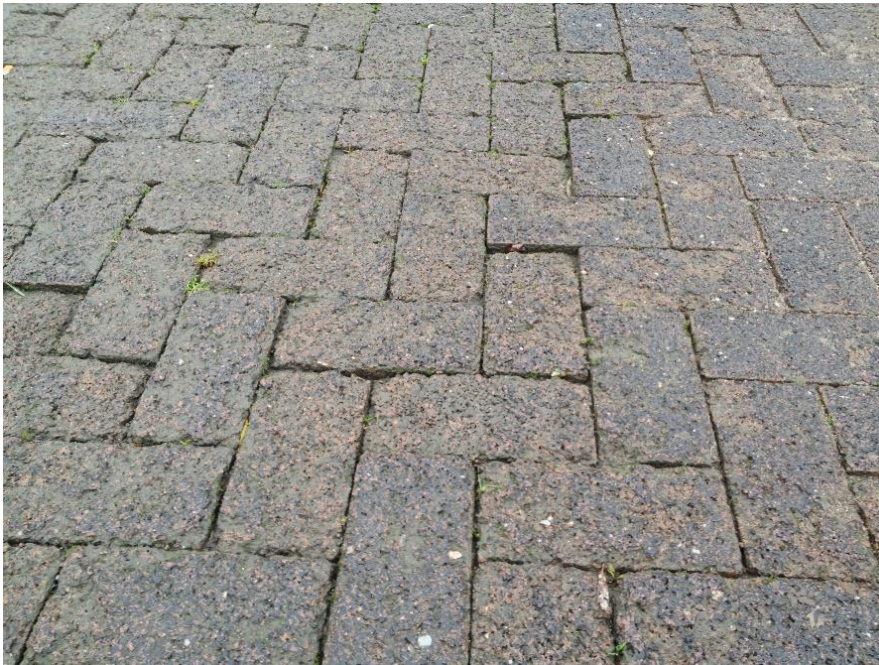
*Figuur 58: Puurs, Robert Verbelenstraat: schade aan straatstenen*

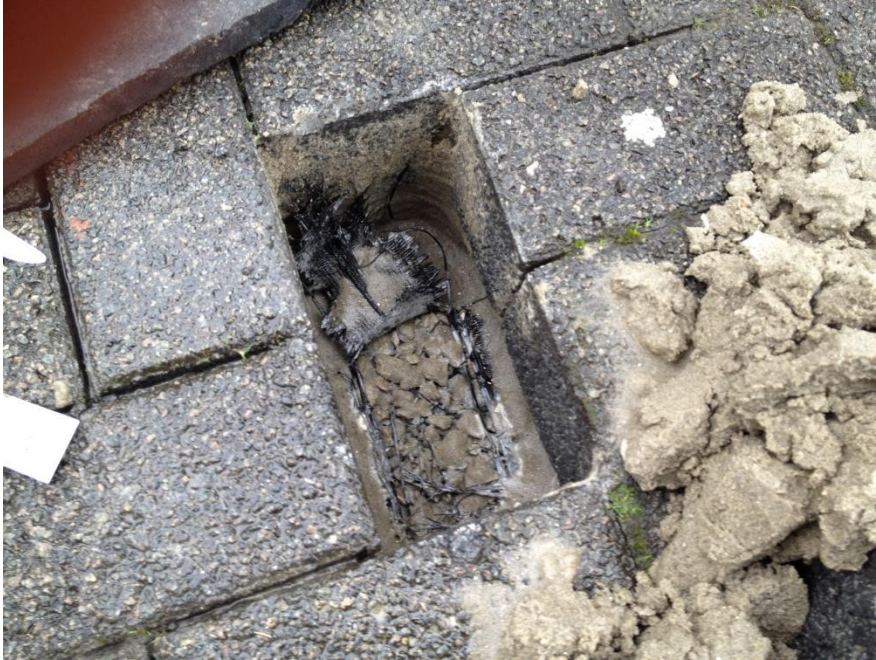
Figuur 63: Hoboken, Van Amelstraat: detail structuuropbouw
