Problematiek rond bronbemaling Kelder-insijpeling

Lenskens Tom, Jeroen Mathijs

2013-2014

Problematiek rond bronbemaling Afvoermogelijkheden

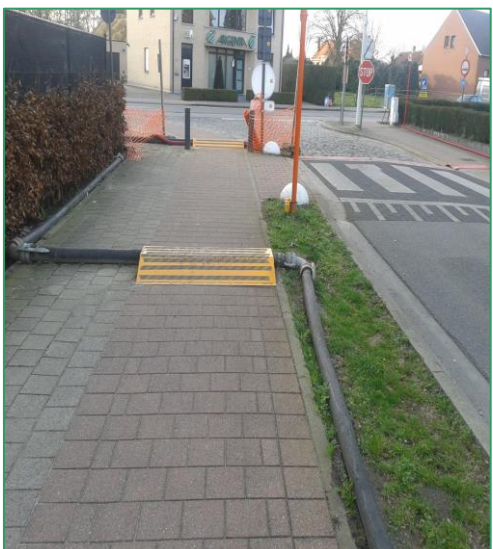
De aangelegde leidingen zorgen voor hinder voor voetgangers en fietsers. De leidingen zijn zodanig groot dat fietsers moeten afstappen. Daarom wordt er gebruik gemaakt van kleine drempels die met een kleine helling worden geplaatst.

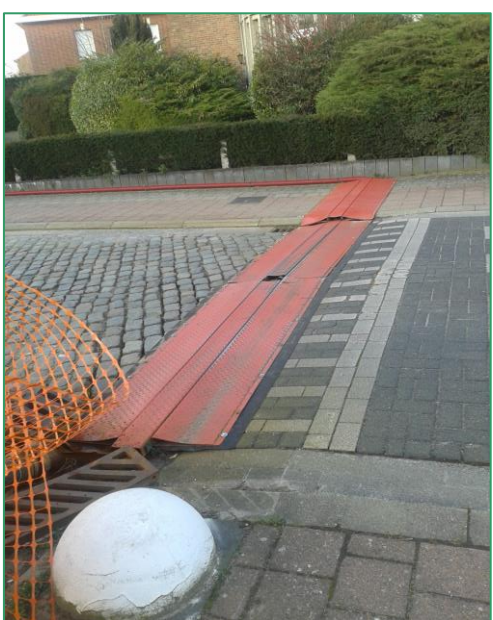
Voor automobilisten zorgen leidingen voor hinder. Er wordt vaak gebruik gemaakt van overrijdbare drempels die de leidingen beschermen. De verankering speelt een probleem bij verharde oppervlakken.

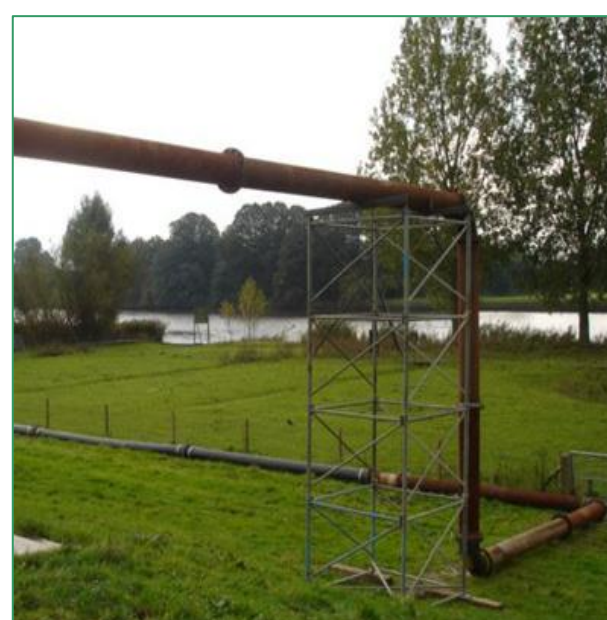
Wanneer dergelijke stelling in een stedelijk gebied wordt geplaatst, zal deze voor hinder zorgen. Er is hinder voor voetgangers en fietsers maar ook de benodigde vrije hoogte voor voertuigen moet gerespecteerd worden.
