Methodiek ter remediëring van betonpathologieën toegepast op de Deschaneltunnel in Schaarbeek

Scriptie ingediend tot het behalen van de graad van master in de industriële wetenschappen: bouwkunde

The Deschanel tunnel in Schaarbeek is a railroad tunnel of which the concrete supporting structure shows defects. The goal of this paper is to research which defects can occur, what their consequences are and how they can be dealt with.

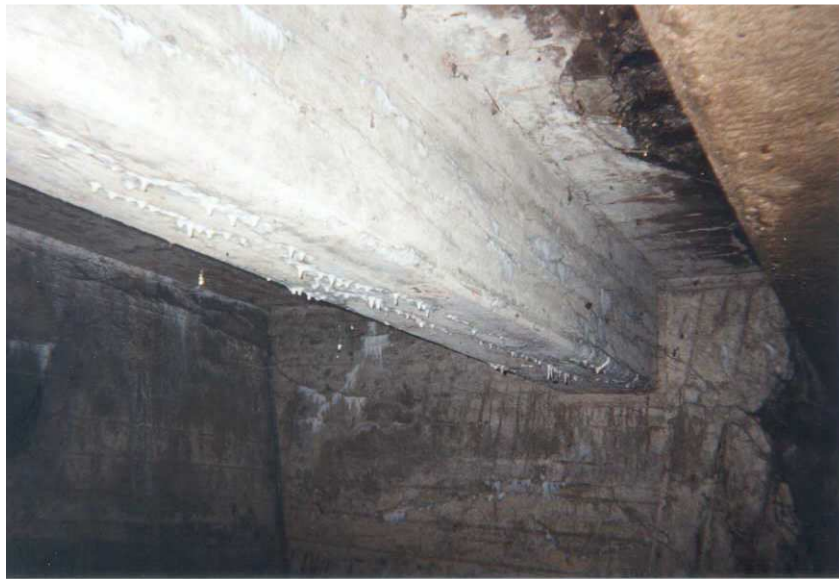
Figuur 2: Kegelvorming ASR (3)

Een tweede symptoom is het ontstaan van witte kegels of vlekken aan de oppervlaktes van de structuur. Deze kegels bestaan uit de eerder besproken silicagel. Ten gevolge van roest kunnen deze kegels ook geel of zelfs bruin zijn. Figuur 2 illustreert de kegelvorming. (4)

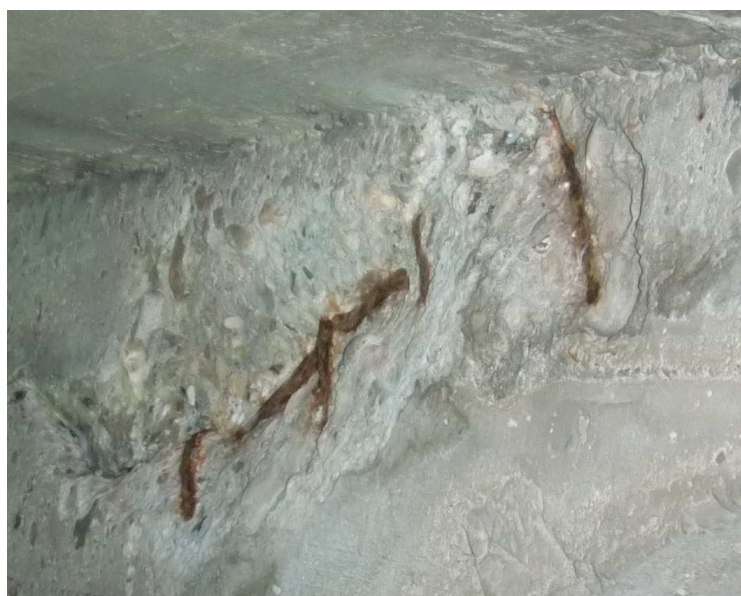
Figuur 4: Carbonatatie waargenomen in de Deschaneltunnel

Het roesten van het wapeningsstaal zorgt voor een volumetoename. Dit levert inwendige spanningen op die tot scheurvorming leiden en zelfs tot het afvallen van stukken beton, zoals Figuur 4 duidelijk maakt.

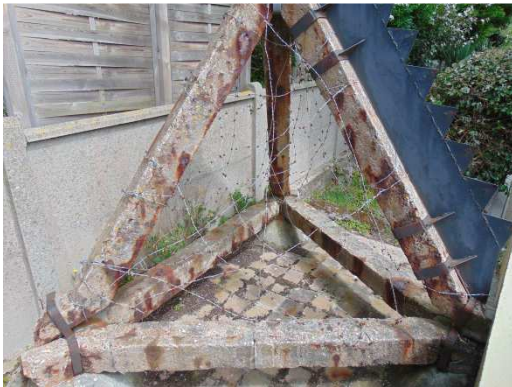
Figuur 5: Chlooraantasting waargenomen in zeeomgeving

Figuur 5 en Figuur 6 illustreren duidelijk de roestuitbloeiing die wijst op een aanzienlijke afname van de wapeningsdoorsnede zonder dat er grote betonschade is. (5) (9) (12)

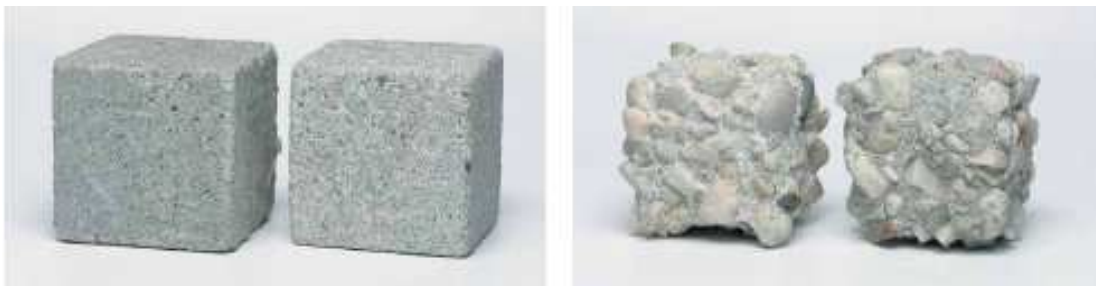
Figuur 7: Beton in zure omgeving: links pH1 en rechts pH0 (14)

Figuur 7 geeft de resultaten weer van 2 proeven van “Cement & Betoncentrum”, waarbij kubussen 30 weken zijn blootgesteld aan een milieu met pH 1 (links) en aan een milieu met pH 0 (rechts).

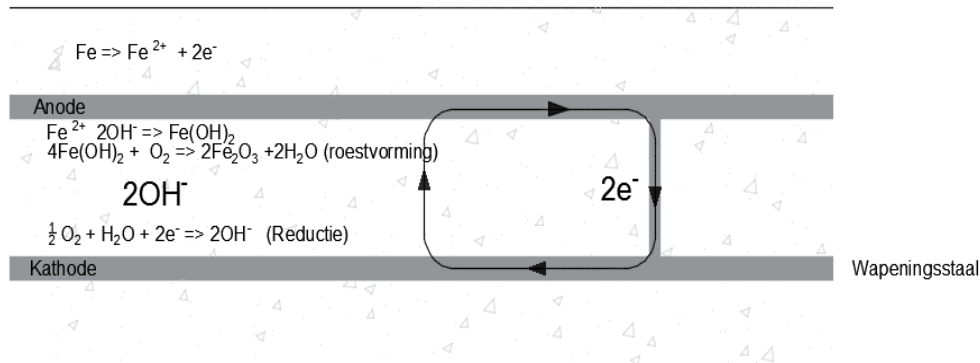
Figuur 14: Reactiemechanisme van zwerfstromen

Zoals weergegeven in Figuur 14, zorgt een stroom van elektronen dat het ijzer uit het staal 2 elektronen moet afgeven. Deze elektronen migreren naar de kathodische zijde van het beton. In aanwezigheid van zuurstof en water reageren deze elektronen tot OH⁻-ionen. Deze ionen reageren met het Fe²⁺ tot ijzerhydroxide. Dit ijzerhydroxide reageert verder samen met zuurstof tot ijzeroxide oftewel roest.

Het roesten van het wapeningsstaal zorgt voor een volumetoename. Dit levert inwendige spanningen op die tot scheurvorming leiden en zelfs tot het afvallen van stukken beton.

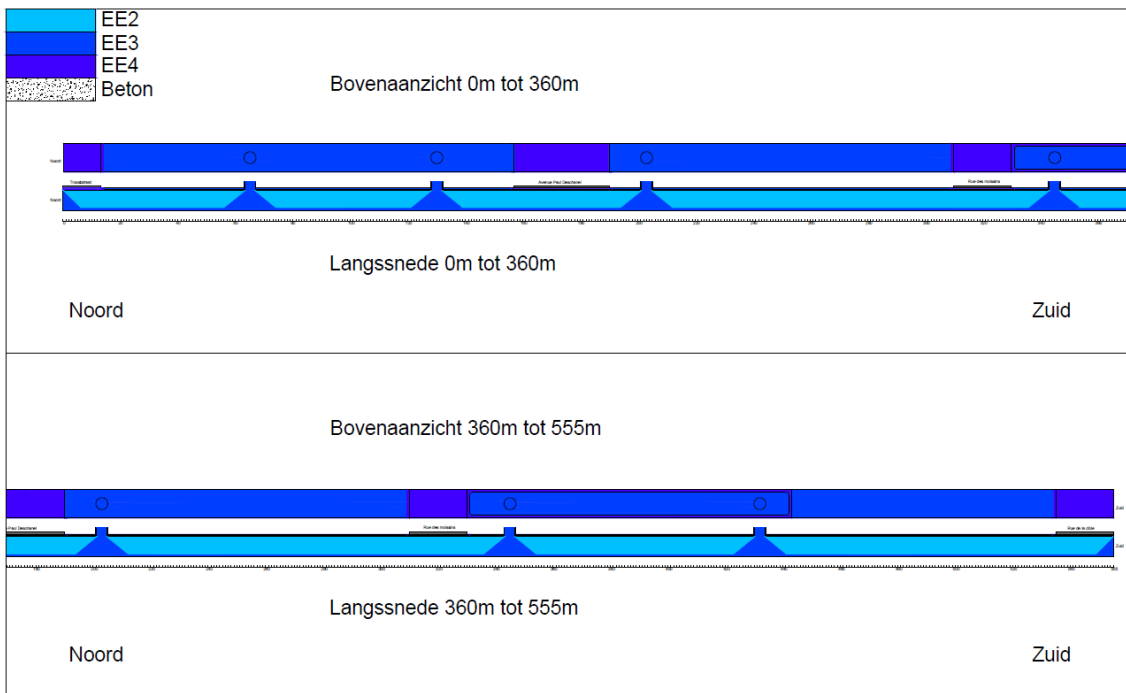
Figuur 32: Omgevingsklassen Deschaneltunnel

Figuur 32 duidt de drie optredende omgevingsklassen aan voor deze tunnel. Ter verduidelijking zijn de detailtekeningen in bijlage toegevoegd.

In en rond de tunnel zijn er drie omgevingsklassen waar te nemen. Deze worden als volgt bepaald. (10) (45)

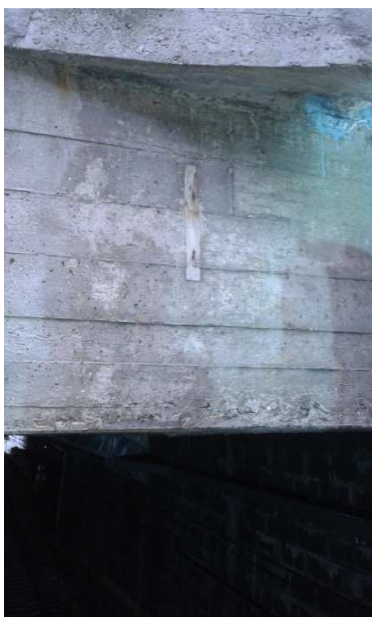
Figuur 33: Ongewenste metalen in het beton

Buiten een omgevingsanalyse, levert een plaatsbezoek onder andere onderstaande resultaten op. Dit zijn foto's van de zichtbare schade getrokken in de Deschaneltunnel. Buiten het fotograferen, werd met een hamer op het betonoppervlak getokkeld, om eventuele loszittende stukken beton te verwijderen. Hierbij viel op dat er enkel stukken beton loskwamen op plaatsen waar wapening zat. Tevens werden er weinig scheuren of barsten vastgesteld.
