## Masterproef

Thermisch comfort in relatie met energieverbruik in woonzorgcentra

*Scriptie ingediend tot het behalen van de graad van master in de industriële wetenschappen: bouwkunde*

Gezamenlijke opleiding Universiteit Hasselt en KU Leuven

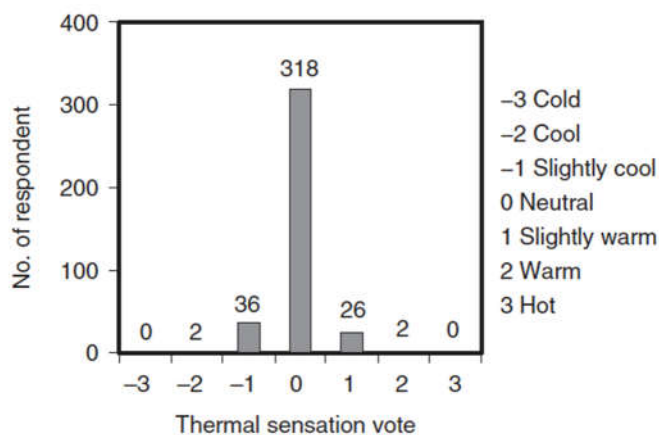
Figuur 4 Resultaten onderzoek Wong e.a. [14, p. 341]

Wong e.a. [14] hebben een onderzoek uitgevoerd naar het thermisch comfort voor oudere mensen. Het betreft een onderzoek met 384 mensen van een leeftijd variërend tussen de 60 en de 97 jaar. De uitvoering van het onderzoek is gebeurd onder verschillende thermische omstandigheden in 19 verschillende woonzorgcentra in Hong Kong. De resultaten van deze studie zijn vergeleken met deze van de jongere inwoners in Hong Kong. In dit onderzoek is er gebruik gemaakt van de ASHRAE 7-puntsschaal. Deze schaal zal ook gebruikt worden in de analyse van het onderzoek van deze masterproef. Onderstaande Figuur 4 geeft de resultaten van het onderzoek van Wong e.a. weer.

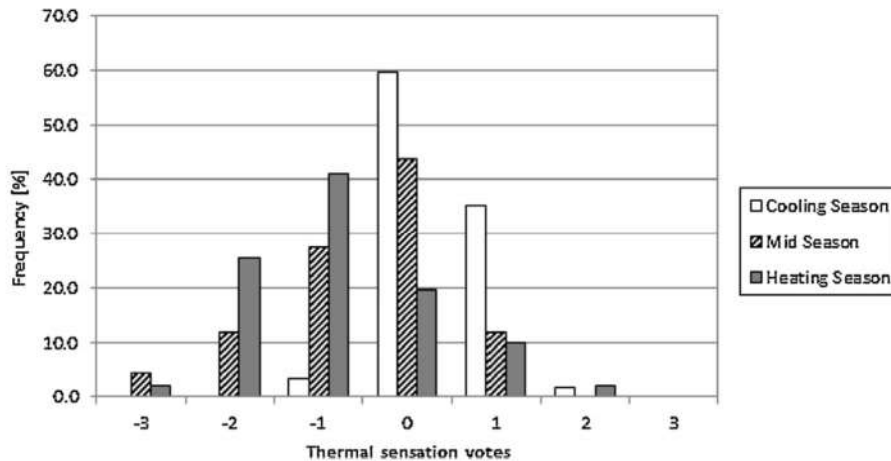
Figuur 5 Resultaten onderzoek Yang e.a. [15]

Yang e.a. [15] hebben een onderzoek uitgevoerd naar het thermisch comfort in 26 verschillende woonzorgcentra voor oudere mensen in Korea. Het doel van het onderzoek was voornamelijk om onderscheid te maken van het thermisch comfort in de drie verschillende 'seizoenstoestanden'. Om het onderzoek uit te voeren is er gebruik gemaakt van de PMV-schaal [11], de resultaten van het onderzoek zijn weergegeven in onderstaande Figuur 5. In de resultaten valt er duidelijk op te merken dat het resultaat van de PMV-waarde in het niet-stookseizoen beter is dan in de twee andere weergegeven seizoenen.

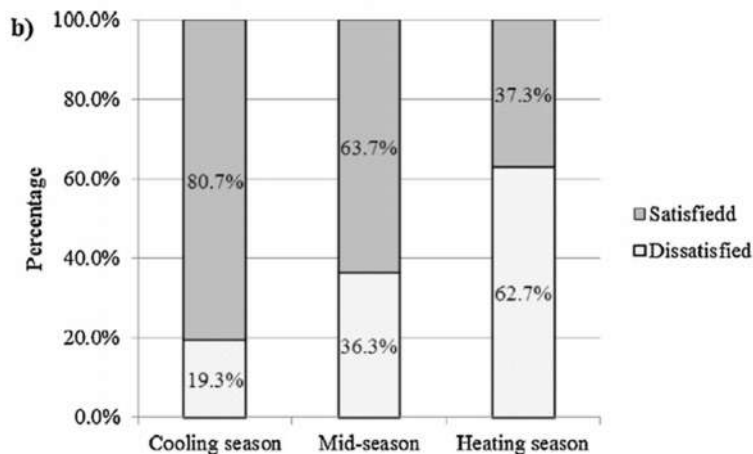
Figuur 6 Vereenvoudigde resultaten onderzoek Yang e.a. [15]

Om een duidelijk overzicht te krijgen van het aantal tevreden en ontevreden personen wat het thermisch comfort betreft in de verschillende woonzorgcentra hebben Yang e.a. de resultaten ook in een extra diagram verwerkt. Onderstaande Figuur 6 geeft deze resultaten weer. Hierbij is ook duidelijk op te merken dat in het niet-stookseizoen de mensen meer tevreden zijn dan in het tussenseizoen en stookseizoen.

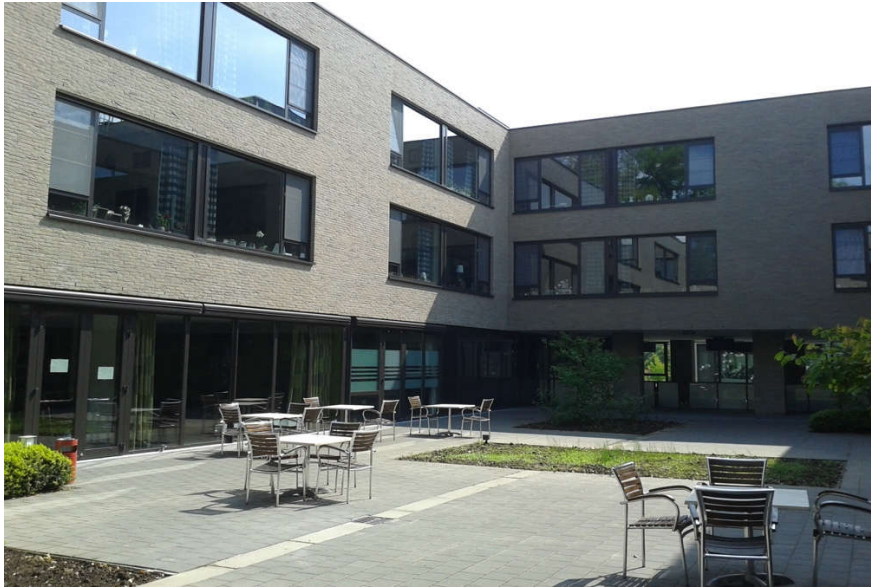
Aan gebouw B is ook aangrenzend een open ruimte met terras, hier kunnen bewoners bij mooi weer buiten zitten. Op de gelijkvloerse verdieping van dit gebouw zijn veel grote schuiframen aanwezig. In de zomer kan dit voor problemen zorgen voor de oververhitting van het gebouw, daarom is er door woonzorgcentrum externe zonnewering voorzien aan deze schuiframen. Onderstaande Figuur 10 geeft een weergave van deze open ruimte weer.

*Figuur 10 Open ruimte blok B Demerhof*

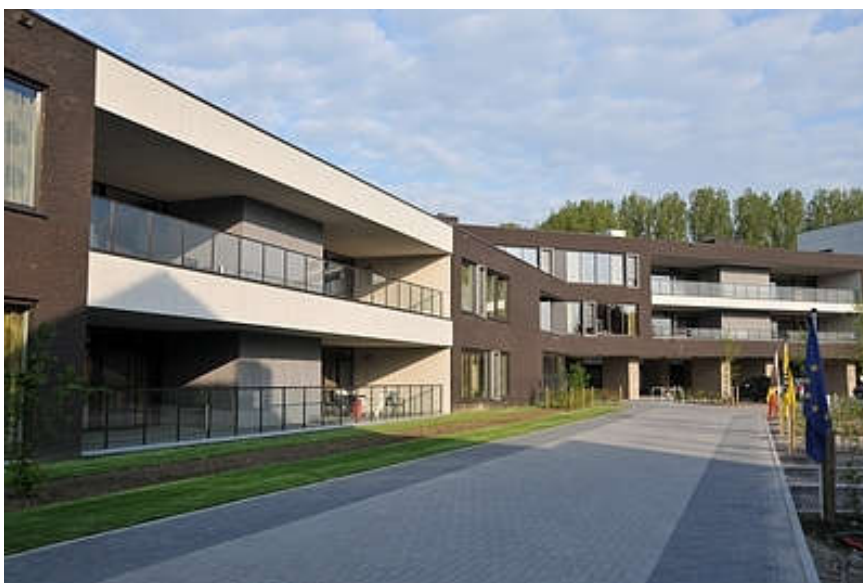
Om een visueel overzicht te hebben van de buitenkant van woonzorgcentrum Demerhof is onderstaande Figuur 11 toegevoegd.

*Figuur 11 Gevel woonzorgcentrum Demerhof [23]*

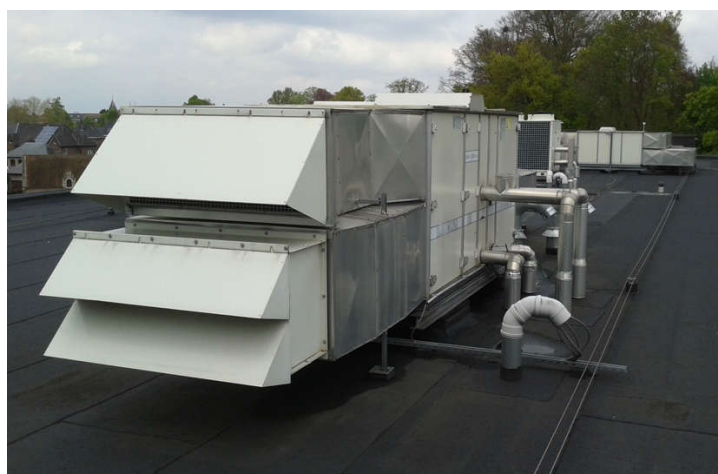
Figuur 12 Luchtgroep Demerhof

In woonzorgcentrum Demerhof wordt er gebruik gemaakt van een ventilatiesysteem D met warmteterugwinning, namelijk een ventilatiegroep van het merk GEA Happel. Bij dit systeem gebeurt zowel de aanvoer als de afvoer van de lucht volledig automatisch. De warmteterugwinning gebeurt door gebruik te maken van een warmtewisselaar. Deze zorgt ervoor dat de verse lucht die wordt ingeblazen, opgewarmd wordt met de warme lucht van het extractiekanaal, dit zal gebeuren zonder het vermengen van beide luchtstromen. Onderstaande Figuur 12 geeft een voorstelling weer van één van de luchtgroepen die op het dak van het woonzorgcentrum geplaatst zijn.

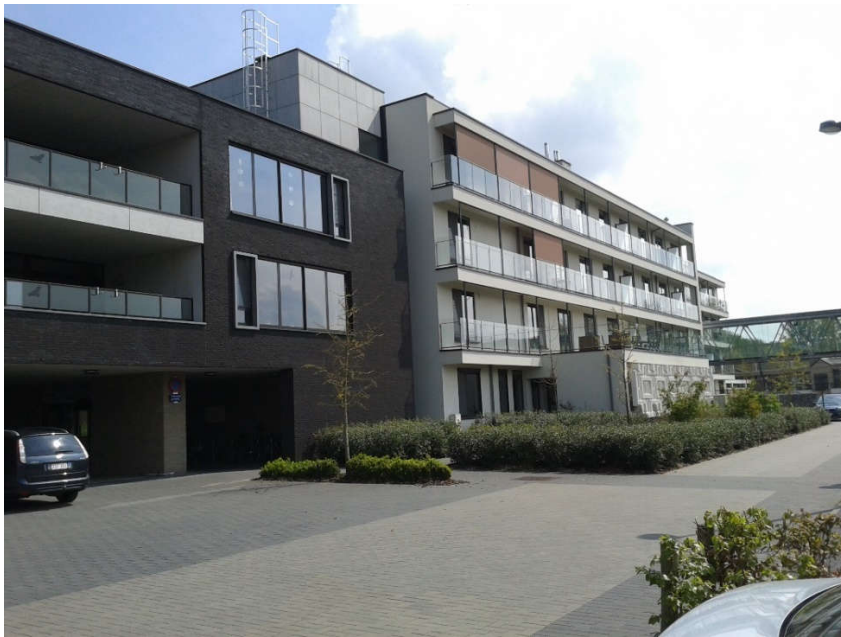
Bij woonzorgcentrum Demerhof wordt er gebruik gemaakt van een WKK-module op aardgas. Deze module staat in voor de verwarming van blok A en blok B van het woonzorgcentrum Demerhof alsook de naastliggende serviceflats van De Wissel (Figuur 13), een foto van de installatie is weergegeven in Figuur 14. Wanneer de WKK niet voldoende energie kan leveren, zal er gebruik gemaakt worden van twee in cascade werkende condenserende gasketels (Figuur 15). Het type gasketel dat gebruikt wordt is een Vitocrossal 200 van het merk Viessmann. Blok A en blok B zijn beiden voorzien met een gasboiler die instaat voor de productie van het sanitair warm water, zie Figuur 16.

Figuur 13 Demerhof blok B (links) en De Wissel serviceflats (rechts)

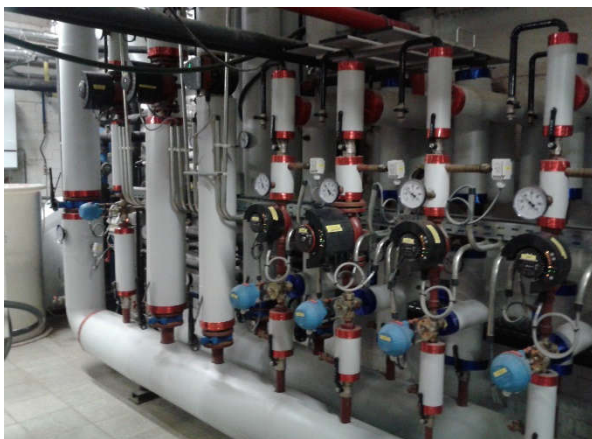
*Figuur 17 Verdeelsysteem verwarming Demerhof*

Het verdeelsysteem van de verwarming is weergegeven in Figuur 17. De verwarming van blok A, blok B en de aanliggende serviceflats wordt onderverdeeld in dertien kringen door de verdeelcollectoren. De kringen transporteren het water van en naar het afgiftesysteem in de verschillende delen van het gebouw alsook naar de verwarmingsbatterijen in de luchtgroepen. De kamers van blok A en blok B zijn beiden opgedeeld in een noord- en zuid kant, ook zijn er aparte kringen voor de cafetaria in blok A en blok B. De aanliggende serviceflats van De Wissel zijn op een gelijkaardige manier opgedeeld in kringen. Het afgiftesysteem in de kamers van de gebouwen bestaan uit radiatoren, zoals weergegeven in Figuur 18. Er is geen thermostaat aanwezig in de kamers, enkel een thermostatische radiatorkraan.

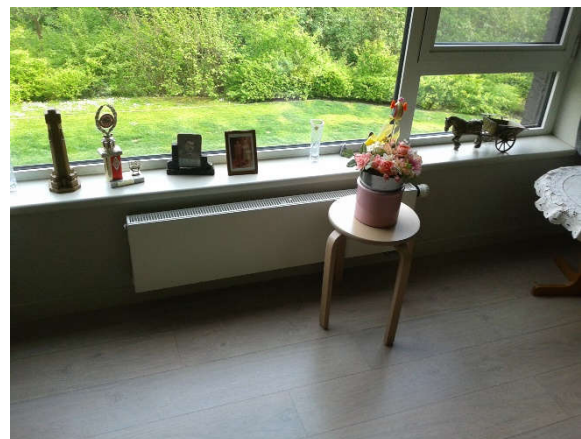
*Figuur 18 Afgiftesysteem radiator Demerhof*

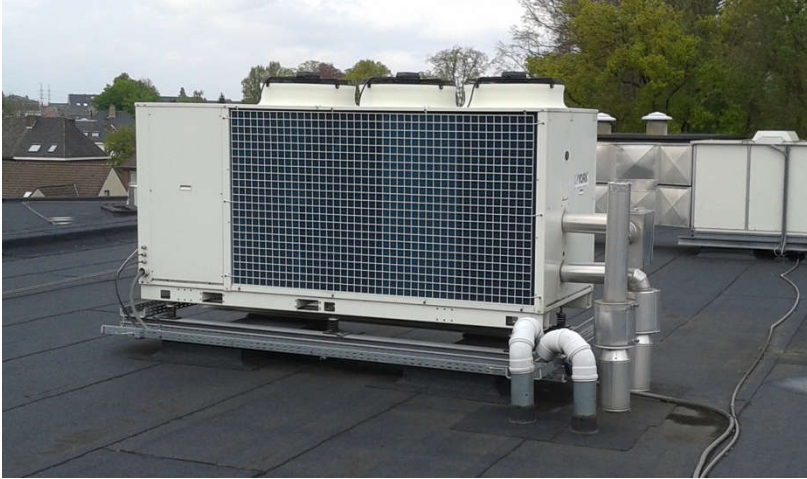
*Figuur 19 Ijswatermachine Demerhof*

Wat koeling betreft wordt er bij woonzorgcentrum Demerhof gebruik gemaakt van een luchtgekoelde ijswatermachine. Het type installatie dat gebruikt wordt is een YLCA-80 C van het merk York. Onderstaande Figuur 19 geeft een voorstelling van deze ijswatermachine op het dak van het gebouw.

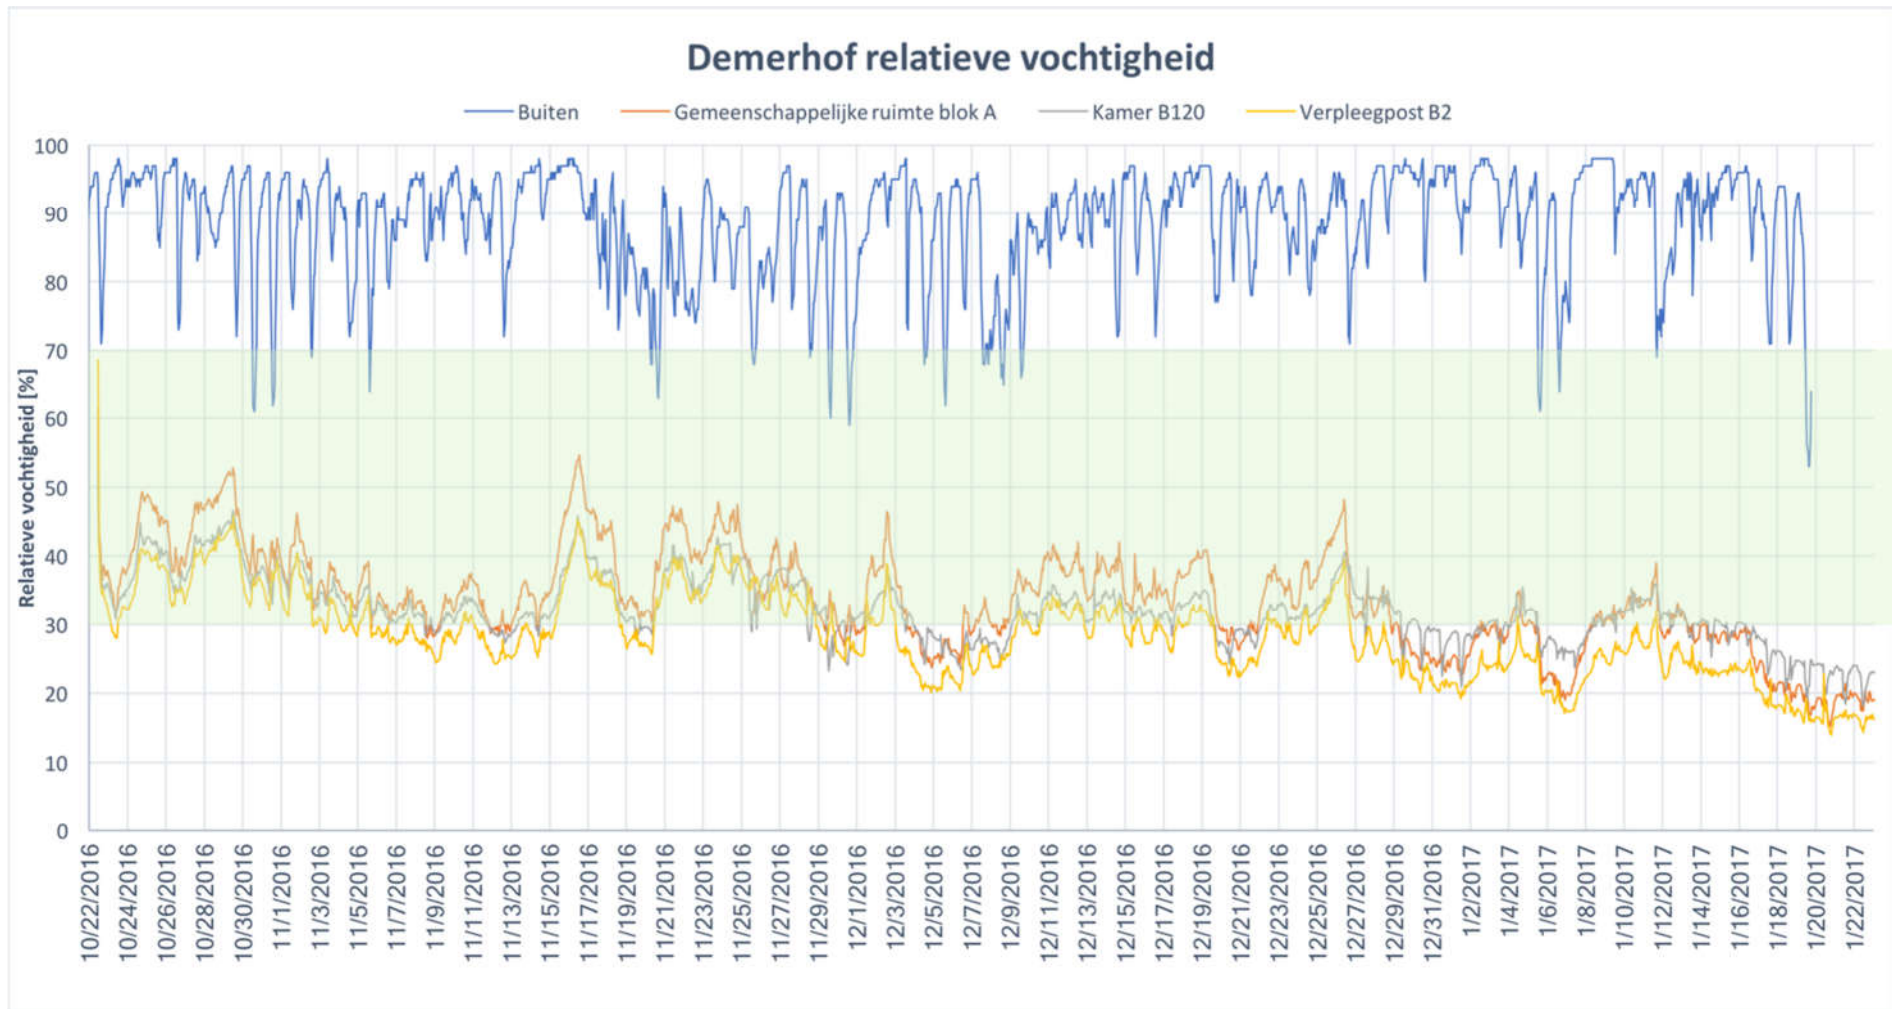
Figuur 25 Meetresultaten (22/10-22/01) relatieve vochtigheid Demerhof

In de groene kader in Figuur 25 is het gebied met een aanvaardbaar comfort verduidelijkt. Hieruit kan duidelijk geconcludeerd worden dat de relatieve vochtigheid in verpleegpost B2 het meest buiten deze zone valt. Zo kan gesteld worden dat deze ruimte de slechtste resultaten qua metingen van relatieve vochtigheid oplevert. Een ander opvallend resultaat is dat de relatieve vochtigheid in de ruimte vanaf de koudere periodes (vanaf januari) niet veel meer boven de 30% ondergrens van aanvaardbaar comfort bovengit stijgt. Reden hiervan is dat de lucht die via de ventilatie toegevoerd wordt minder vocht bevat in koudere periodes. Merkbaar is wel dat de curves van de drie verschillende ruimtes bijna steeds dezelfde vorm hebben.

Onderstaande Tabel 14 geeft een overzicht weer van hoeveel procent van de onderzochte periode binnen het aanvaardbare comfortgebied ligt. Ook is de gemiddelde, minimum- en maximumwaarde van de relatieve vochtigheid van elke ruimte weergegeven in deze tabel. De gemeenschappelijke ruimte en de onderzochte kamer zitten beide rond dezelfde waarden.  $\pm 30\%$  van de metingen gedurende deze periode zijn buiten het aanvaardbare comfortgebied. De overige  $\pm 70\%$  van de metingen is wel gelegen binnen dit gebied. Bij alle drie de ruimtes is er geen sprake van een  $RV > 70\%$ , dit wil zeggen dat er in geen enkele ruimte vochtige lucht aanwezig is. De meetresultaten van de eerste periode bevestigen ook de klachten die personeelsleden hadden bij verpleegpost B2. Er valt duidelijk op te merken in Tabel 14 dat de lucht veel te droog is in deze ruimte, voor  $\pm 61\%$  van de metingen is de relatieve vochtigheid lager dan 30%. Dit was niet zoals bij de andere twee ruimtes alleen in de koudere periode maar ook op andere regelmatige tijdstippen zakt de waarde van de relatieve vochtigheid onder deze minimumgrens. Verpleegpost B2 is gelegen op het einde van het ventilatiekanaal, hierdoor is het mogelijk dat de debieten hier kleiner zijn dan in het begin van het ventilatiekanaal. Deze te kleine debieten zijn ook bevestigd door metingen die uitgevoerd zijn door de technische dienst van het woonzorgcentrum Demerhof.

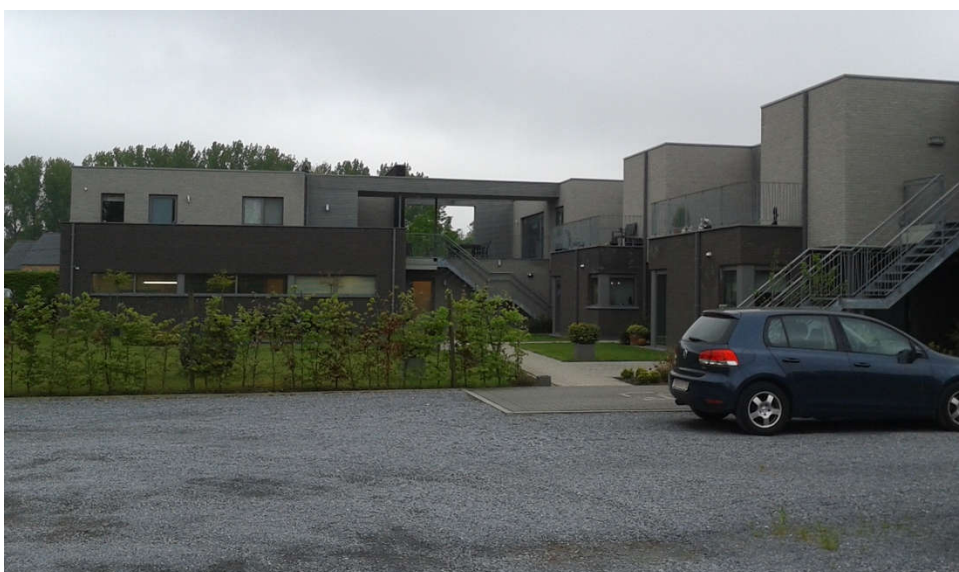
Woonzorgcentrum Hortensia is niet een traditioneel woonzorgcentrum met kleinere kamers. De indeling van dit woonzorgcentrum is meer berust op basis van serviceflats. De verschillende appartementen in het woonzorgcentrum worden beschouwd als wooneenheden volgens het EPB omdat deze een verblijfsruimte, een toilet, een douche of bad en een keuken bevatten. De wooneenheden die bij Hortensia beschikbaar zijn, hebben volgens het verkregen EPB-rapport een K-peil van K36, voor de gemeenschappelijke ruimte is deze waarde identiek. Omdat de appartementen volgens het EPB beschouwd worden als wooneenheden is er ook een eis voor het E-peil. Voor de wooneenheden is het resultaat een E-peil van E69, voor de gemeenschappelijke ruimte bedraagt deze waarde E62. Deze vallen dus beide ook binnen de EPB-eisen van het jaar 2012. Onderstaande Figuur 51 geeft de achtergevel van woonzorgcentrum Hortensia weer vanop de aanliggende parking.

Figuur 51 Gevel woonzorgcentrum Hortensia

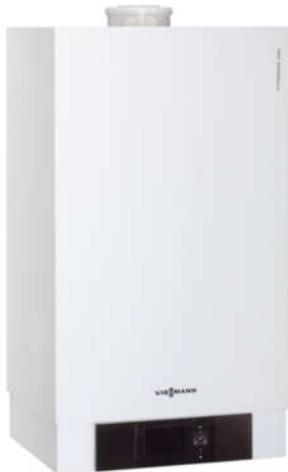
In woonzorgcentrum Hortensia is elke wooneenheid voorzien van een aparte condenserende gasketel en een bijhorende gasmeter. Het type gasketel waar gebruik van wordt gemaakt is een Vitodens 200-W condenserende gasketel van het merk Viessmann. De ketel zorgt voor de verwarming van het sanitair warmwater in de ruimte alsook voor de verwarming van de ruimte. Als afgiftesysteem wordt er in woonzorgcentrum Hortensia in elke wooneenheid gebruik gemaakt van vloerverwarming. Onderstaande Figuur 52 geeft een voorstelling weer van de toegepaste gasketel in woonzorgcentrum Hortensia.

Figuur 52 Vitodens 200-W condenserende gasketel Hortensia

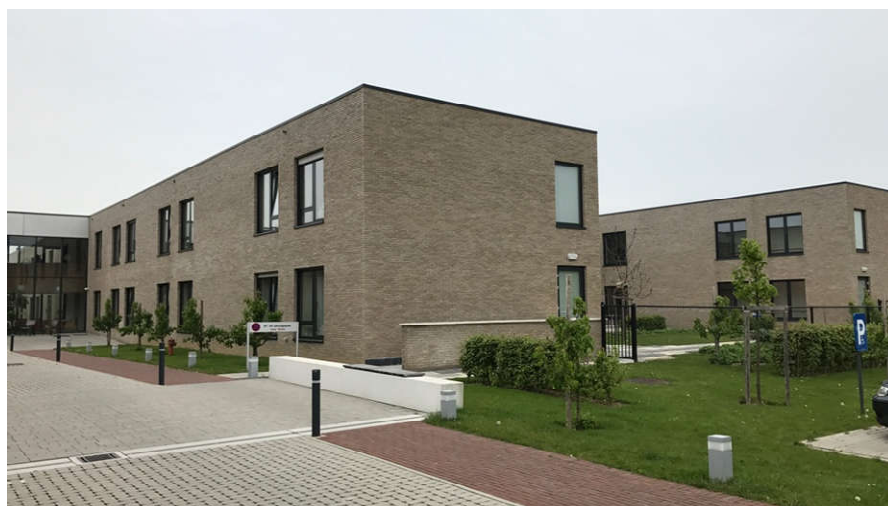
Onderstaande Figuur 66 geeft een voorstelling van woonzorgcentrum den Akker. Op deze afbeelding is het nieuwe gedeelte van het woonzorgcentrum voorgesteld.

Figuur 66 Gevel woonzorgcentrum Den Akker

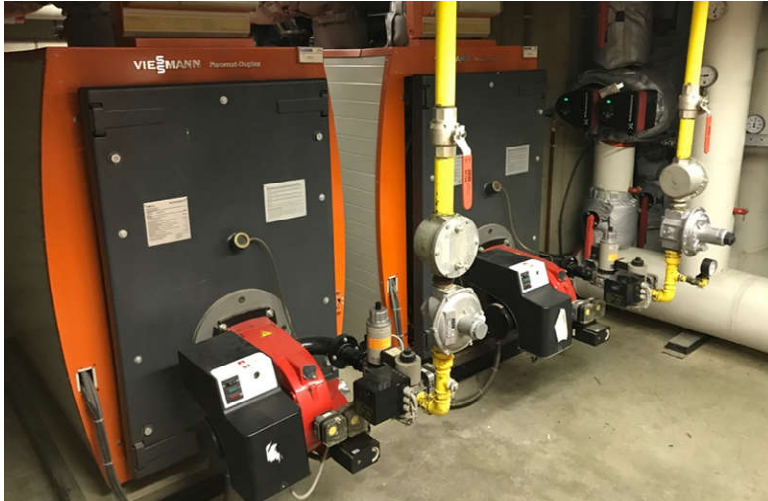
In het oude gedeelte maakt men gebruik van twee in cascade werkende Viessmann ketels. Het type van ketel waar men gebruik van maakt is een Paromat-Duplex-TR040 ketel. De ketels van het oude gebouw staan ook in voor de verwarming van de serviceflats die aan het woonzorgcentrum grenzen. Op onderstaande Figuur 67 zijn de twee ketels weergegeven die in de technische ruimte van het oude gedeelte geplaatst zijn.

Figuur 67 Technische ruimte (oud gebouw) Den Akker

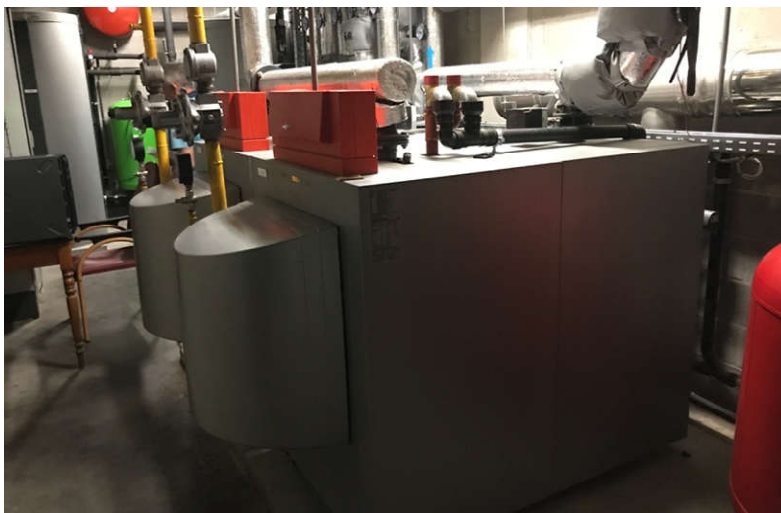
Voor het nieuwe gedeelte is er net zoals bij woonzorgcentrum Demerhof gebruik gemaakt van twee in cascade geplaatste Viessmann Vitocrossal 200 condenserende gasketels. Bij de bouw van het nieuwe deel is er ook gebruik gemaakt van hernieuwbare energie in het woonzorgcentrum, daarom is er thermische zonne-energie toegepast. Deze thermische zonne-energie kan d.m.v. een zonneboiler gebruikt worden voor de productie van warm water. Maar, deze kan ook gebruikt worden om warmte bij te leveren aan de verwarming. Het warmwaterbuffervat waarvan men gebruik maakt is een Viessmann Vitocell 140-E buffervat. Al deze toestellen bevinden zich allemaal in de technische ruimte van het nieuwe gebouw, deze is weergegeven op onderstaande Figuur 68.

Figuur 68 Technische ruimte (nieuw gebouw) Den Akker
