Masterproef
Ontwerp van puimmachine voor visueel controlesysteem

Martijn Clauwers
Scriptie ingediend tot het behalen van de graad van master in de industriële wetenschappen: energie

Onderzoek en ontwerp van een automatische schuurmachine en -visiecontrolesysteem voor stalen coils.

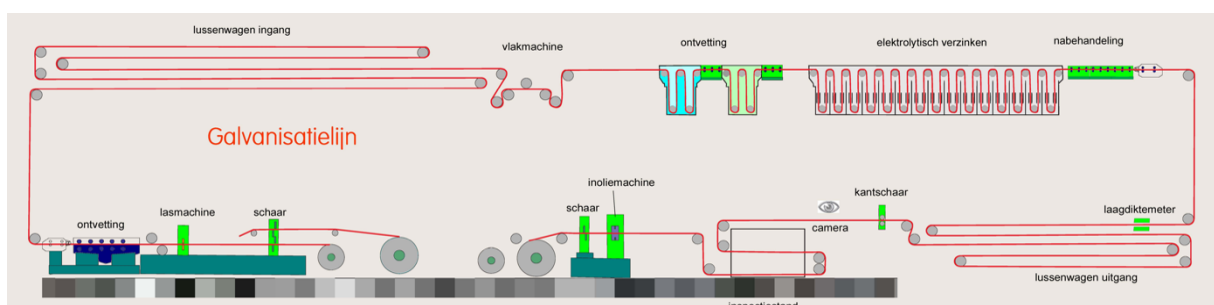
Afbeelding 1: Galvanisatielijn

De galvanisatielijn (**Fout! Verwijzingsbron niet gevonden.**) is een volcontinue proces. De stalen coils (geleverd door ArcelorMittal Gent en Bremen) worden aangevoerd vanuit het magazijn, afgerold aan het einde van de vorige rol vastgelast. De voorbehandeling bestaat uit een ontvetting waarna de staalplaat vervolgens de ingangssaccu bereikt. Deze accu dient als buffer gedurende het lasproces.

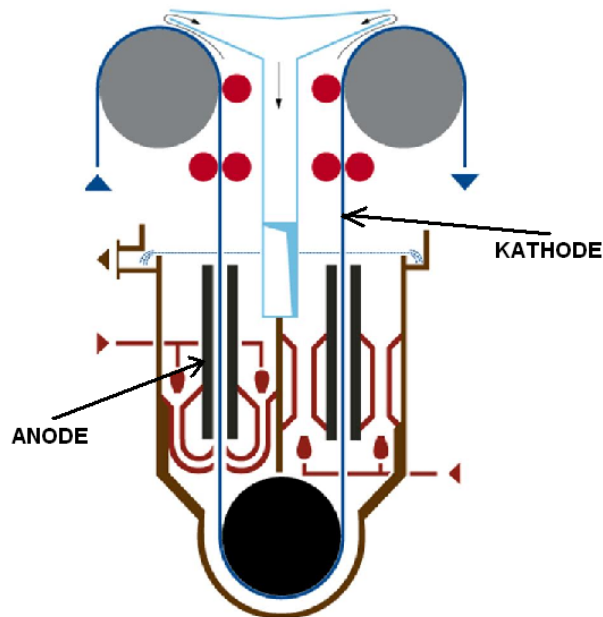
Afbeelding 2: Galvanisatiecel

Hierna worden de laatste resten vuil verwijderd in de 2^{de} ontvettingsfase en passeert de staalplaat doorheen de beitssectie om de plaat chemisch te activeren voor het ontvangen van de zinklaag. De galvanisatie gebeurt vervolgens laag per laag in galvanisatiecellen (Afbeelding 2) die in serie geplaatst staan.

Ten gevolge van de spanning tussen de elektroden bewegen de negatieve ionen naar de anode en de positieve ionen naar de kathode. De ionen worden aan of van de elektrode ontladen tot neutrale atomen die op de elektroden neerslaan of ontsnappen als gas. De positieve ionen (Zn²⁺ en H⁺) worden van de anode weggeduwd en bewegen naar de kathode (de plaat). Hier wordt Zn²⁺ ontladen tot Zn en afgezet op de plaat. SO₄²⁻ wordt door de anoden aangetrokken.

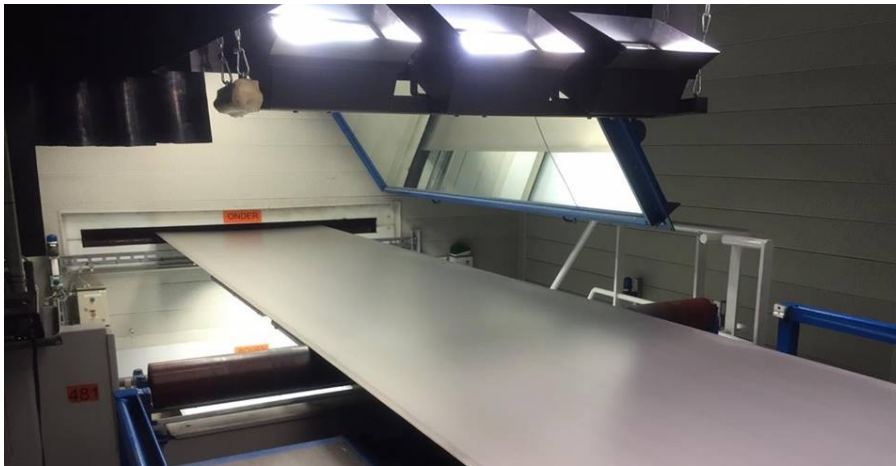
Afbeelding 4: Inspectieruimte

In de bestaande situatie zorgt een arbeider voor het schuurproces. Dit gebeurt in de inspectiecabine (Afbeelding 4). Hij schuurt handmatig de platen m.b.v. puimpads. Vervolgens controleert hij visueel of de platen merken bevatten met bijbehorende ernstegraad.

Deze werkwijze heeft door de manuele verwerking en controle enkele nadelen. Zo zorgt de manuele controle er namelijk voor dat de staalplaat niet altijd exact gecontroleerd kunnen worden. De kleine fouten/merken kunnen niet altijd opgemerkt worden wat dan weer kan leiden tot klachten bij de consument. Ook wordt de band steeds stilgelegd tijdens het puimen waardoor de totale procestijd langer wordt.

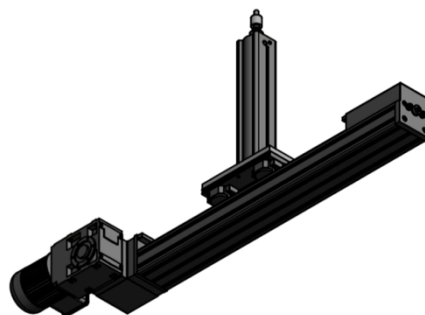
Afbeelding 5: 3D-ontwerp

Afbeelding 5 toont het 3D-ontwerp van de puimmachine. De verdere 2D-tekeningen staan in de bijlage 0.

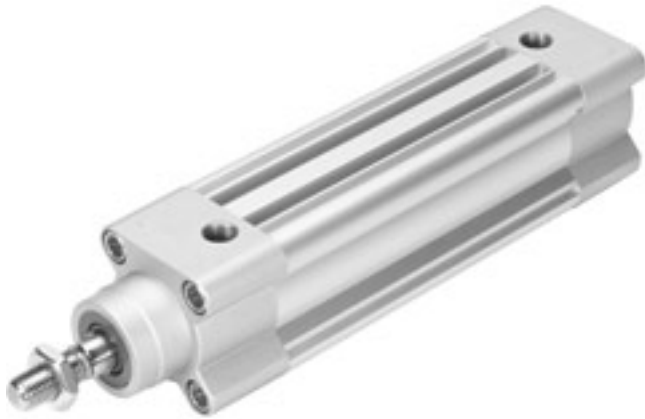
Afbeelding 6: Persluchtcilinder

De perslucht cilinder van het normtype DSBF van festo (Afbeelding 6) met de daarop bevestigde pompads zorgt voor een uitgaande beweging bij de start van de puimcyclus. De zuiger duwt de pompads tegen de staalplaat aan [2].

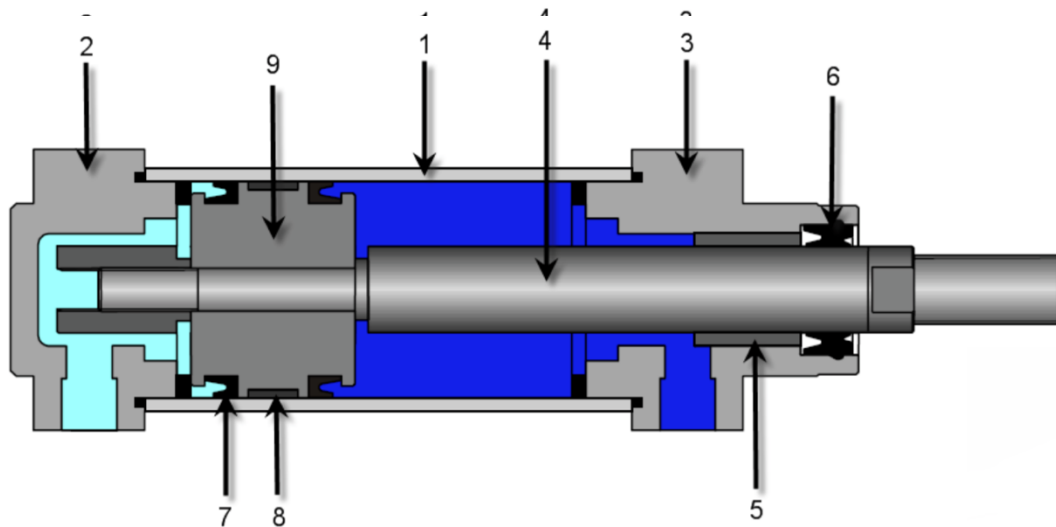
Afbeelding 7: Opbouw dubbelwerkende persluchtcilinder

| 1: | Cilinderbuis | 6: | Schraapring |
| 2: | Bodemdeksel | 7: | Lippenring |
| 3: | Lagerdeksel | 8: | Geleidingsband |
| 4: | Zuigerstang | 9: | Zuiger |
| 5: | Lagerbus | | |

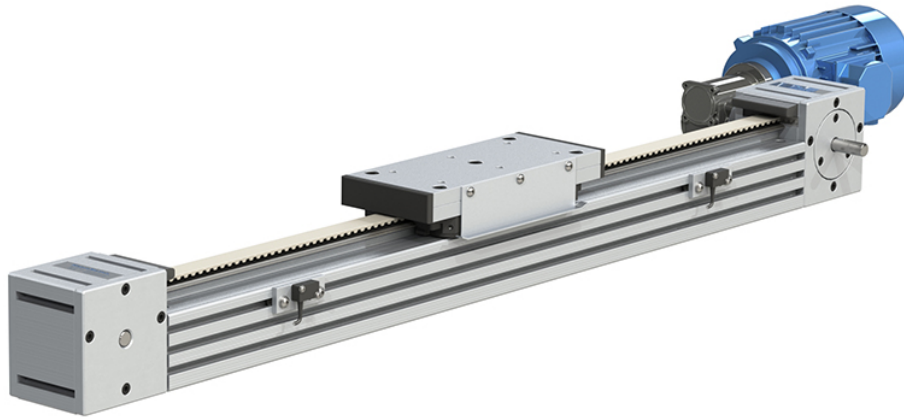
Afbeelding 8: Lineaire motor

Er is gekozen voor een lineaire motor (Afbeelding 8) aangezien deze opstelling de manuele schuurbeweging het best benadert. De lineaire motor is van het type Hepcomotion DLS5 en kan voldoende gewicht dragen (v.d. puimpad + cilinder < 3500 N) tegen een snelheid van 2m/s [3] .(6m/s in het geval van gebruik van speciale AC motoren)

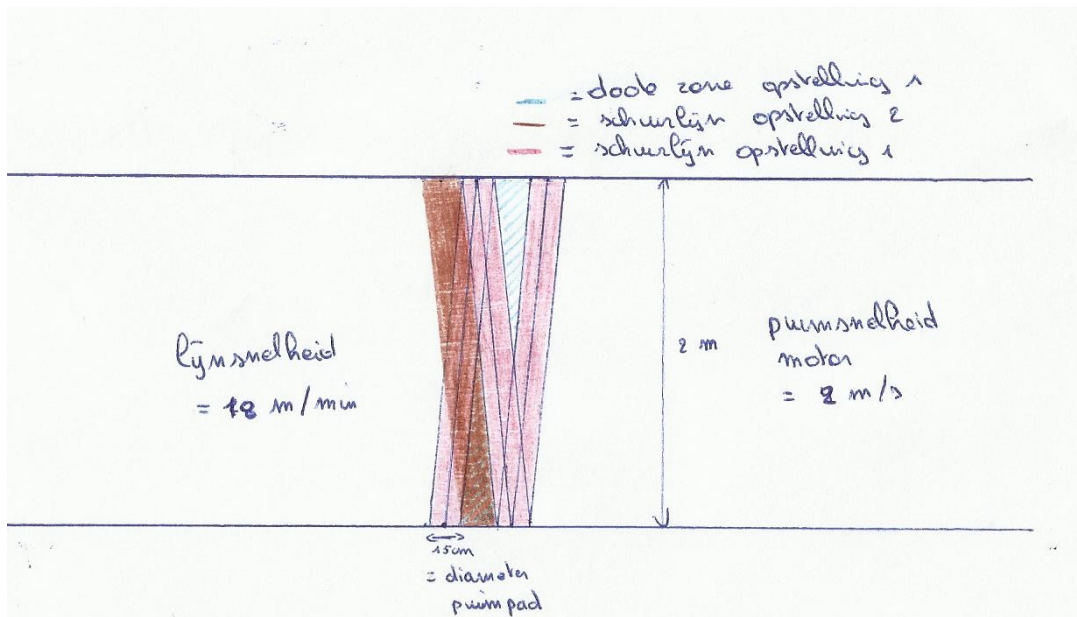
Afbeelding 9: Schuurpatroon puimmachine

Door gebruik te maken van een lineaire motor op snelheid 2m/s met een lijnsnelheid van 18m/min krijgt men onderstaande schuurlijn:

De puimmachine zal bij maximale staalplaatbreedte (2m) elke seconde een heen- of teruggaande beweging uitvoeren. Gedurende deze periode legt de staalplaat bij 18m/min ook 0,3 meter af waardoor het schuin (rood) schuurpatroon ontstaat. Afbeelding 9 toont het betreffende schuurpatroon. Bijgevolg ontstaan er dode zone's (blauw) waar er geen schuring is uitgevoerd.

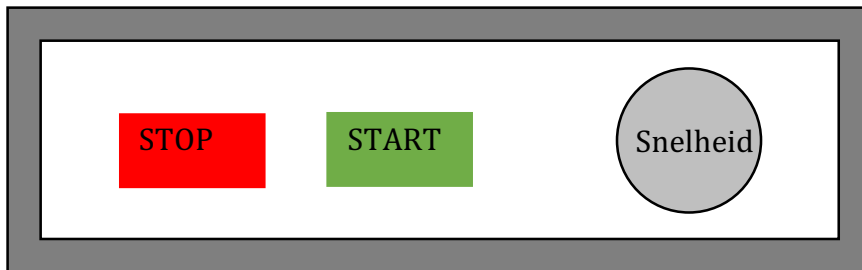
Bovenstaande figuur toont een mogelijk layout van de puimmachinebesturing. De snelheid van de haakske schuurbeweging is aangepasbaar via een snelheidsregelaar (Allen-Bradley Bulletin 160 Smart Speed Controller).

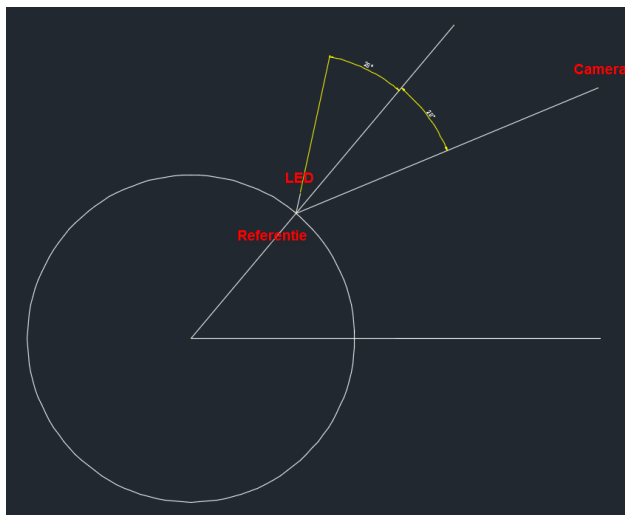
Afbeelding 11a: Cameraconfiguratie

Afbeelding 11a toont de optische camera configuratie $28^\circ/28^\circ$ die nodig is voor het beste beeldresultaat.

De 28° is gekozen ten opzicht van de referentielijn. Dit is de lijn die door het punt gaat waar de camera en LED samenkomen.

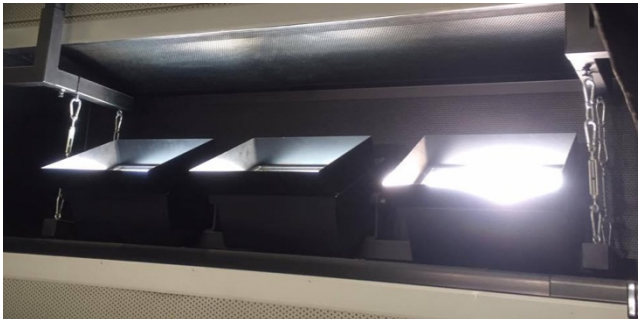
Afbeelding 14: Belichting

De verlichting (Afbeelding 14) is een eigen ontwikkeling van Siemens, namelijk een ledverlichting van 1600W.

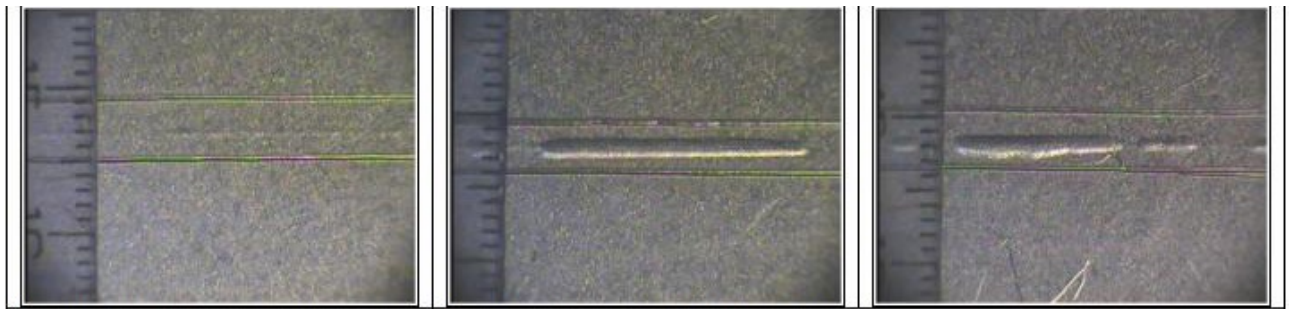
Afbeelding 18: Dubbels monster

Dubbels (Afbeelding 18) zien eruit als korte of lijnvormige blazen onder het oppervlak die ontstaan na het gloeien. De dubbels liggen ongeveer op 10% onder het plaatoppervlak. De plaat vertoont met andere woorden een lokale verdikking (een opgeblazen holte) die tijdens het uitwalsen of na vervormen scheurt en vervolgens een open lijn (uitzicht schilferlijn) vormt.

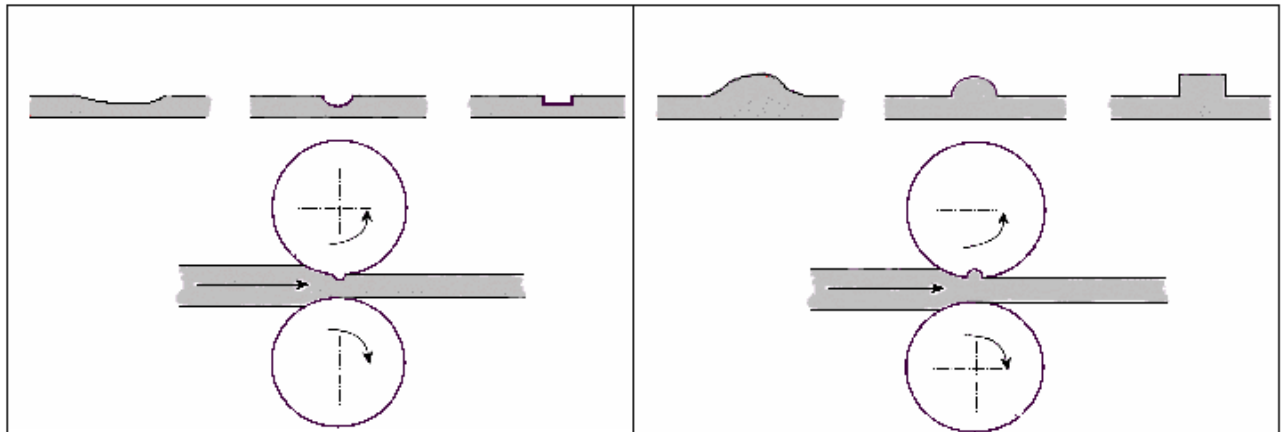
Afbeelding 19: Ontstaansproces merken

Afbeelding 19 toont de ontstaansoorzaak van de Merken TD. Deze defecten worden namelijk veroorzaakt door de afdrukking van een aanlassing op de werkwalsen (=ingedrukt merk op de plaat) of door een walsuitschaling of beschadiging van de werkwalsen (=opstaand merk op de plaat). De onderlinge afstand van deze repetitieve merken kan wijzigen naargelang de grootte van de diameter van de werkwalsen of van de kooi waar ze ontstaan zijn (reductie).

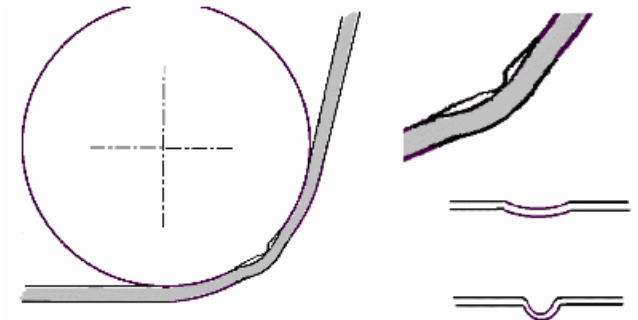
Afbeelding 21: Ontstaansproces prikmerk

Afbeelding 21 toont het ontstaansproces van een prikmerk. Metaaldeeltjes of onzuiverheden die op een rol blijven kleven zullen bij iedere omwenteling in de plaat prikken. Alle rollen aan de uitgangen van de afwerkingmachines zijn kritische zones om de fout blijvend te ontwikkelen.

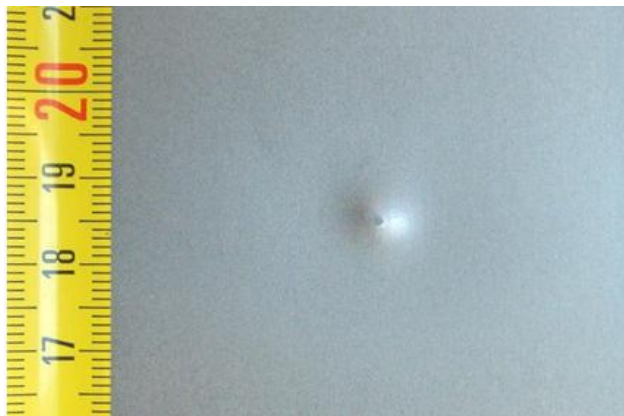
Afbeelding 22: Prikmerk monster

(PM000058) Aan de bovenzijde van de plaat ziet men een kleine instulping of prik (Afbeelding 22) en aan de onderzijde een verdikking, het kan eveneens andersom zijn.

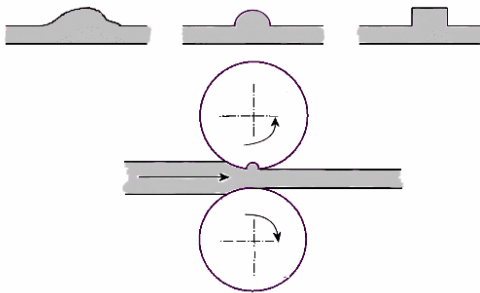
Afbeelding 25: Ontstaansproces pokmerk

Afbeelding 25 toont de ontstaansoorzaak van pokmerken. Wanneer een stukje metaal of ander hard deeltje de strekwalsen beschadigt, ontstaat er een indrukking (putje), dat per omwenteling, een pok op de plaat achter laat.

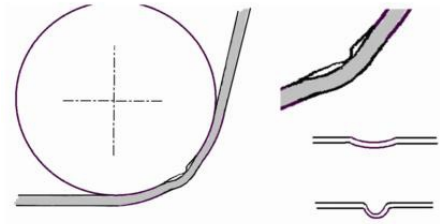
Afbeelding 27: Ontstaansproces Indeuking

Afbeelding 27 toont dat het vuil tussen de (keer)rollen en staalplaat of vuil tussen windingen zorgt voor indeukingen.

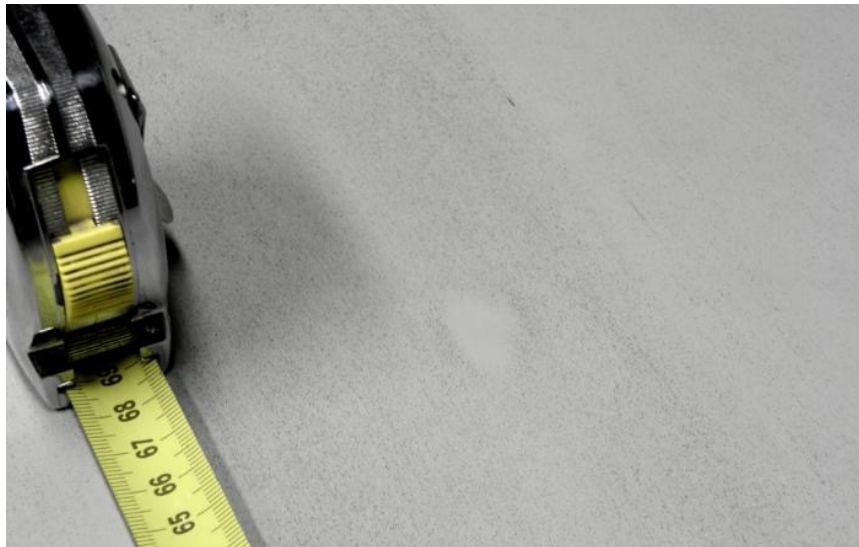
Afbeelding 28: Monster indeuking

Afbeelding 28 geeft een voorbeeld van een indeuking op de staalplaat weer.

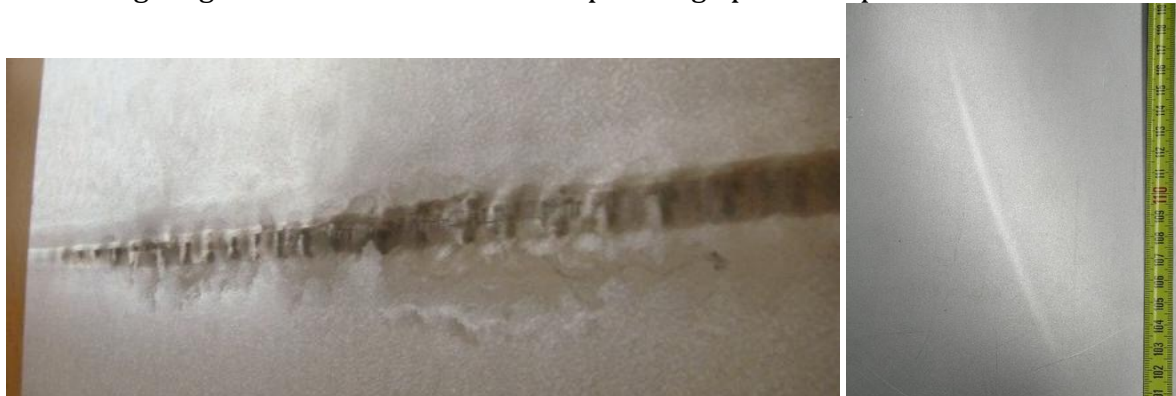
Afbeelding 29a,b: Monster pinching

Afbeelding 29 geeft een voorbeeld van een pinching op de staalplaat weer.

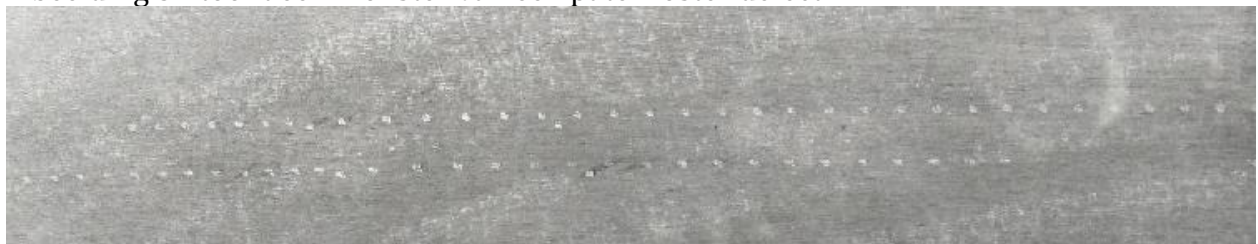
Afbeelding 31: Monster paternoster

Afbeelding 31 toont een monster van een paternoster defect.

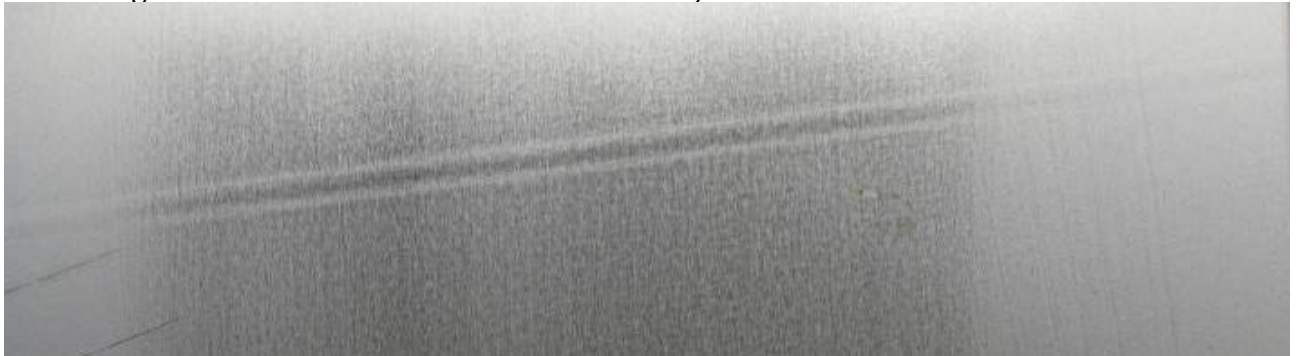
Afbeelding 32: Monster druk- en dwarslijnen

Naargelang de gezichtshoek zal dit defect zichtbaar zijn als een donkere of blinkende lijn over de volledige plaatbreedte, loodrecht op de walsrichtingen en met vaste tussenafstand. De druklijn is zichtbaar langs beide zijden.

Afbeelding 32 toont een voorbeeld van een dwarslijn.

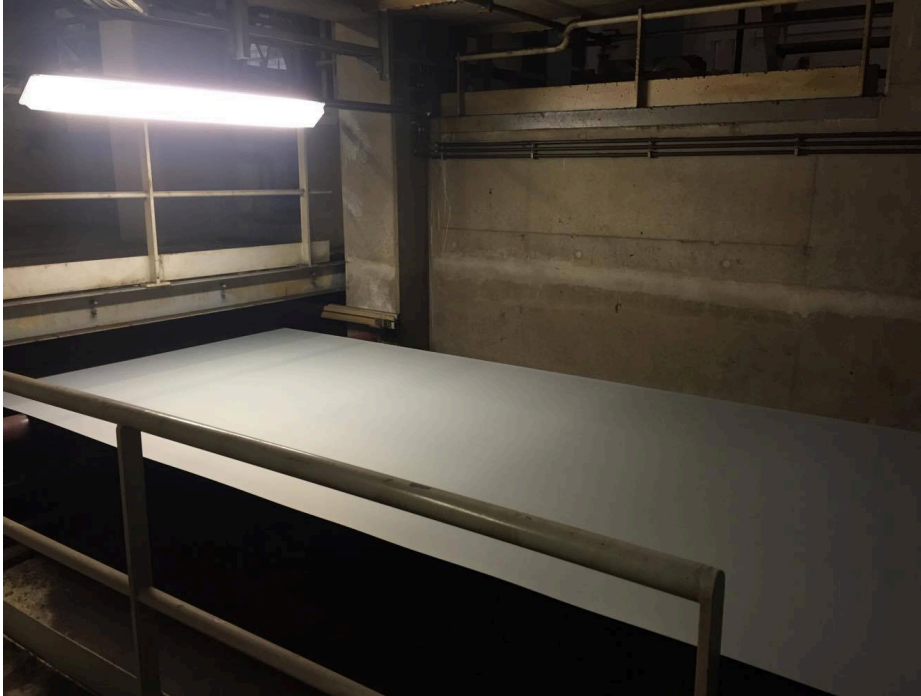
Afbeelding 33: Testruimte

Afbeelding 33 stelt de voorziene ruimte voor de puimmachine voor. Dit is ook de plaats waarin in de testfase de defecten worden gesimuleerd. De ruimte bevindt zich (in het proces) voor de camera's waardoor de gesimuleerde defecten direct bekeken kunnen worden met het SIAS-visiesysteem.

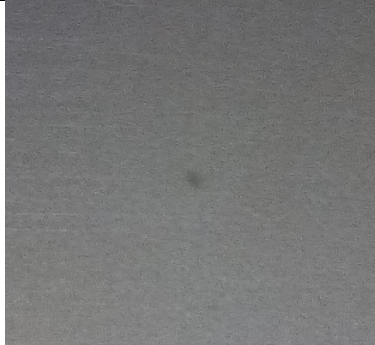
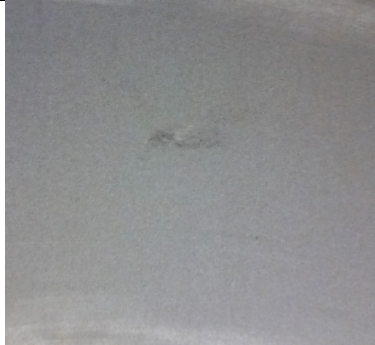
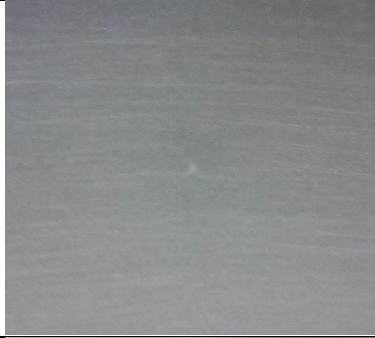
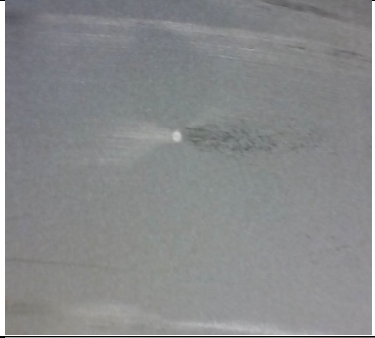
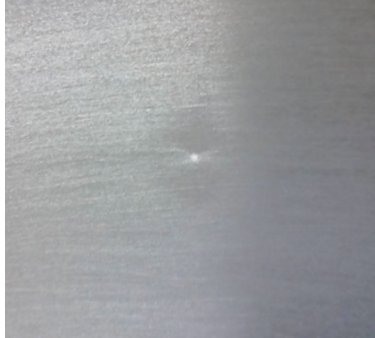
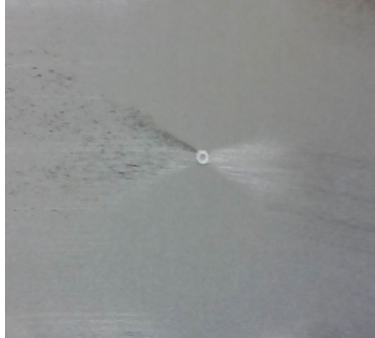
Tabel 12: Visuele contrasttesten

Tabel 12 toont de resultaten van de visuele contrasttesten. Hierbij zijn er 3 sets van 2 identieke merken met toenemende ernstgraad gesimuleerd.

<u>Visuele contrasttest</u>			
Ernstgraad (schatting)	Foutsoort	Visueel beeld puimpad	Visueel beeld puimsteen
1	225 Merk

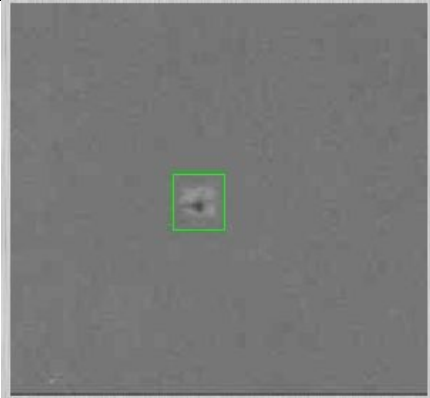
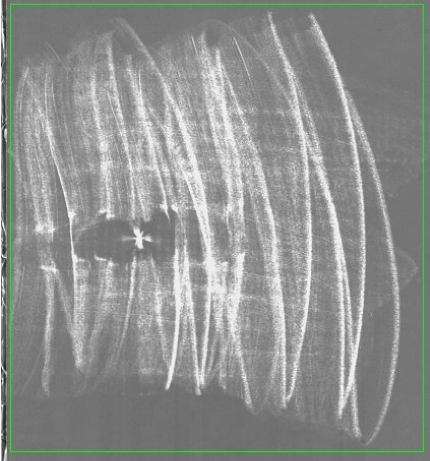
Tabel 13: SIAS-contrasttesten

Tabel 13 geeft de resultaten van de SIAS-contrasttesten weer waarbij 2 indeukingen zijn gesimuleerd van éénzelfde ernstegraad. Vervolgens zijn beide indeukingen met een verschillend puimvoorwerp gepuimd.

Op de SIA-contrastresultaten (Tabel 13) kan men duidelijk zien dat het gebruik van een puijsteen bij het puijmen een negatief effect heeft op het SIA-beeld. Afbeelding 40 toont namelijk dat de puijlijnen van de puijsteen duidelijk zichtbaar zijn. Dit kan de foutherkenning sterk beïnvloeden omdat dit soort strepen/krassen ook voor fouten aanzien kunnen worden. Bij het gebruik van een puiypad (Afbeelding 41) komt dit probleem niet voor.

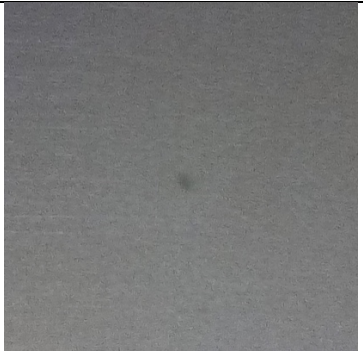
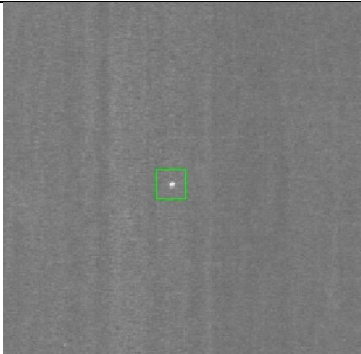
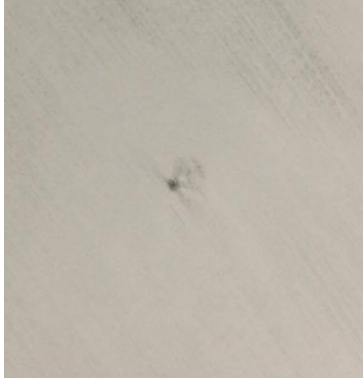
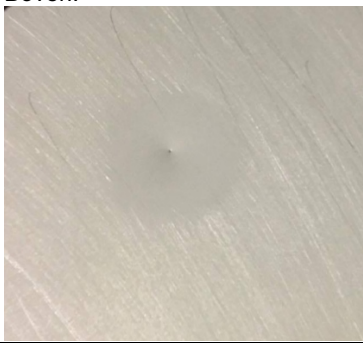
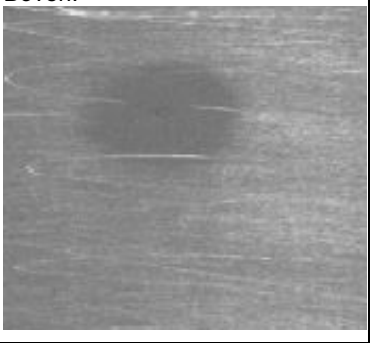
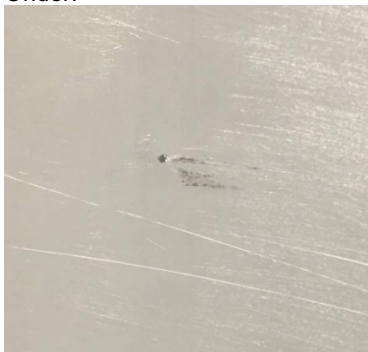
Tabel 14: Herkenningstesten

Tabel 14 toont de resultaten van de herkenningstesten. In deze simulaties is de herkenbaarheid van verschillende soorten fouten (Merk-indeuking-Prikmerk) op de SIAS-beelden getest door zowel een visueel als SIAS-beeld te nemen van de gepuimde defecten.

Foutendatabase		SIAS		
Puim- material	Visueel Beeld	Fout- soort	Ernste- graad	Camerabeeld
<u>Herkenningstest</u>				
Pad

De resultaten worden verder besproken en geëvalueerd in de paragraaf Evaluatie Resultaten.

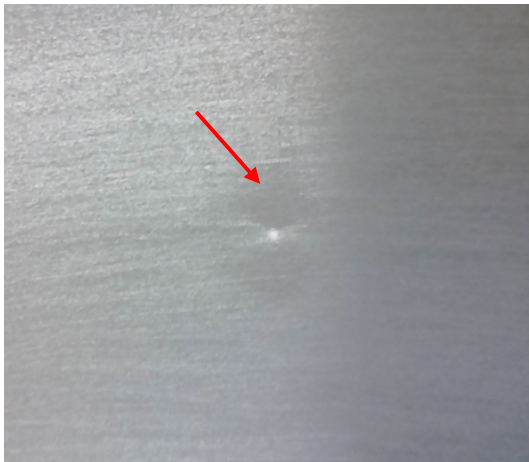
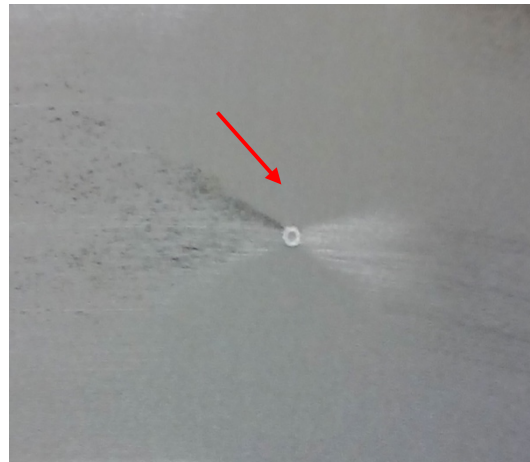
Uit de visuele testen (Tabel 12) kunnen we besluiten dat voor een hogere ernstegraad zowel het puimen met de puimpad als puimsteen een duidelijk resultaat tot gevolg heeft.

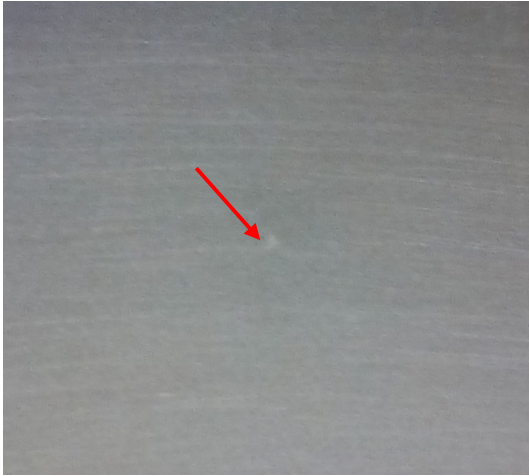
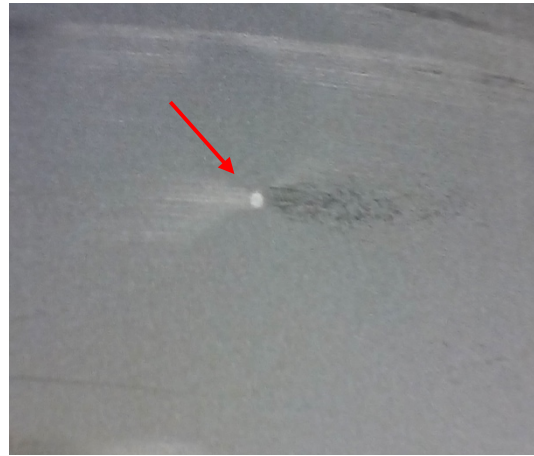
Indien men echter gaat kijken naar de resultaten met een lagere ernstegraad, is het resultaat met de puimpad minder duidelijk. Dit kan echter ook liggen aan het feit dat de eigenlijke ernstegraad van het defect op Afbeelding 39a lager is dan op Afbeelding 38b.

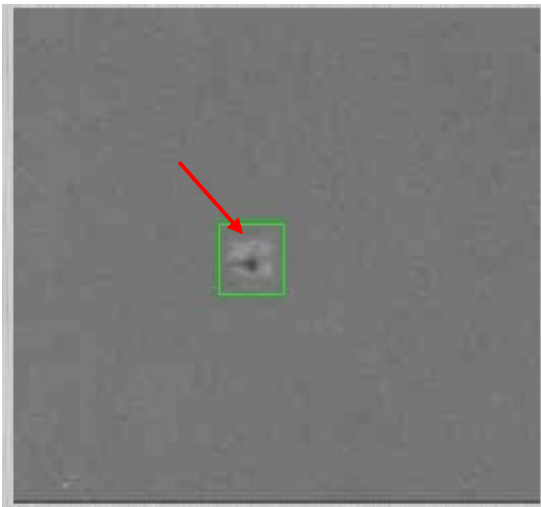
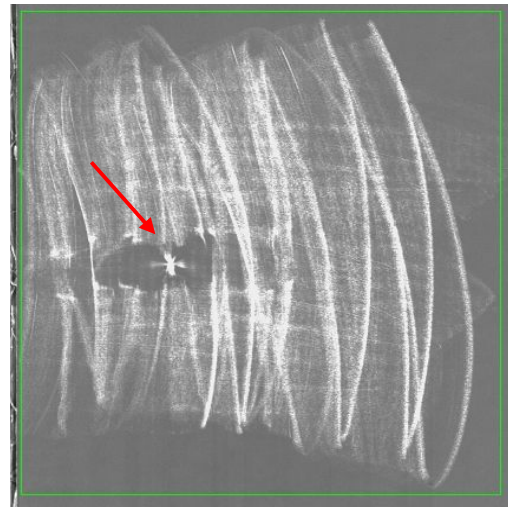
Uit de combinatie van de resultaten van beide contrast testen kan er besloten worden dat men best een puiypad voor het puijproces van de puijmachine kan gebruiken.

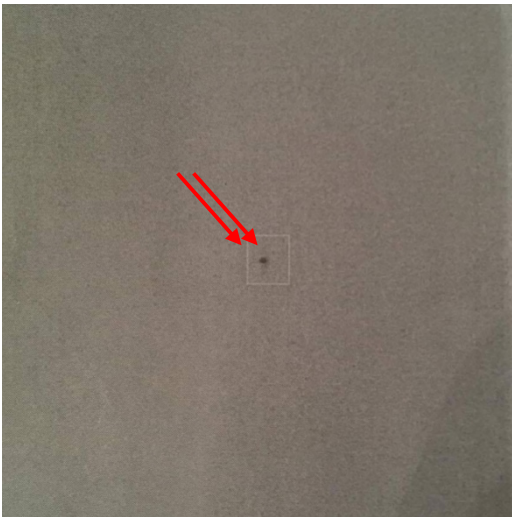
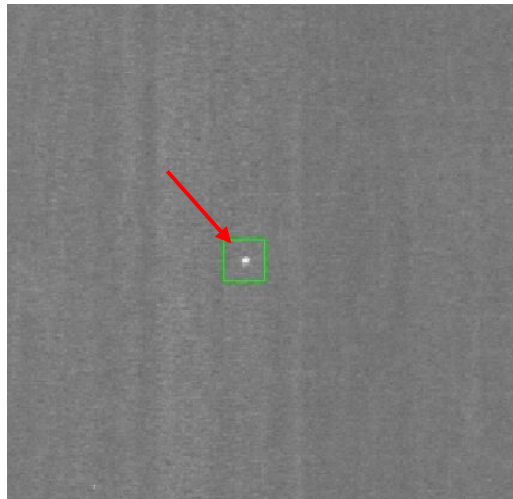
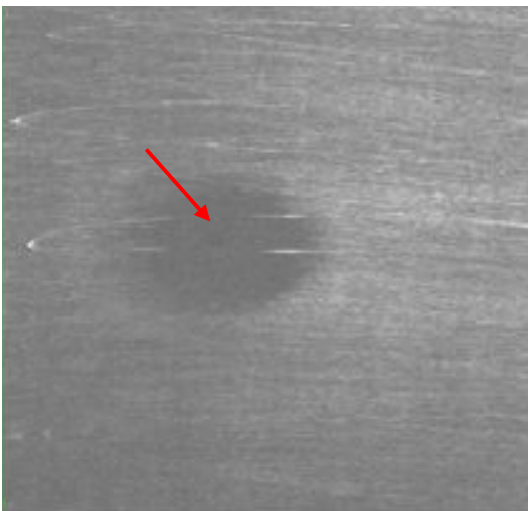
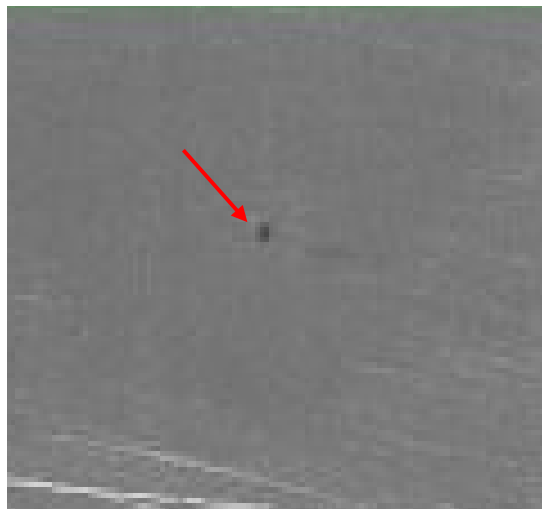
Uit onderstaande resultaten kan men besluiten dat de verschillende soorten (merk, prikmerk, indeuking) gepuimde fouten zichtbaar zijn op de SIAS-beelden. Hieruit kunnen we stellen dat als men het defect (na het puimen) visueel kan zien, het defect ook zichtbaar kan gemaakt worden op de SIAS-beelden.

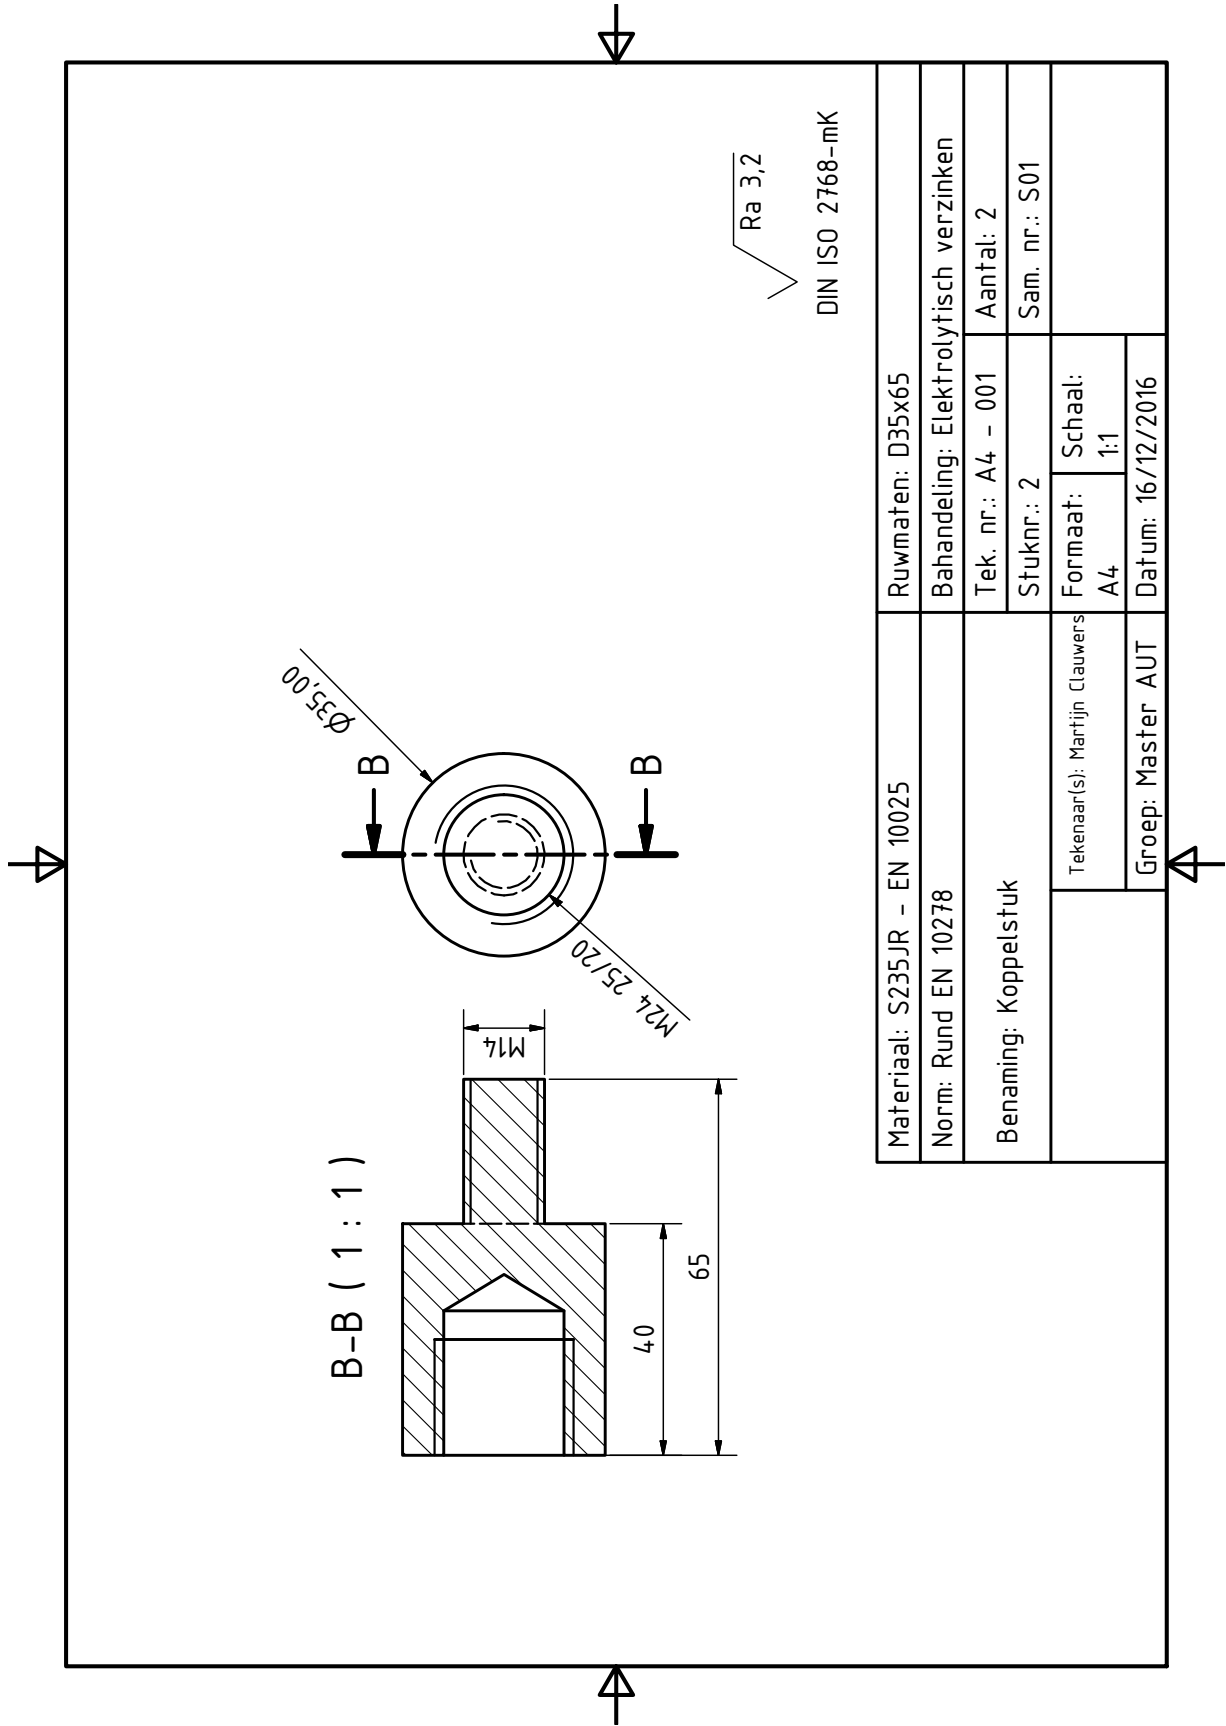
Bijlage A.3 Koppelstuk

Materiaal: S235JR - EN 10025	Ruwmaten: D35x65	
Norm: Rund EN 10278	Behandeling: Electrolytisch verzinken	
Benaming: Koppelstuk	Tek. nr.: A4 - 001	Aantal: 2
	Stuknr.: 2	Sam. nr.: S01
Tekenaar(s): Martijn Clauwers	Formaat: A4	Schaal: 1:1
Groep: Master AUT	Datum: 16/12/2016
