# WERFSIGNALISATIE TER HOOGTE VAN EEN ROTONDE

- Signalisation de chantier à proximité d'un rond point

## Typeschema werfsignalisatie

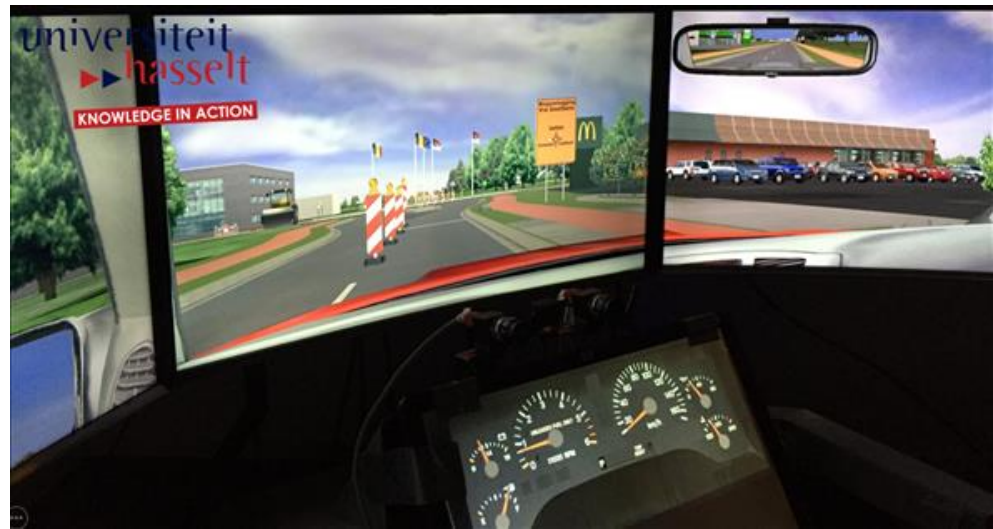
- ▶ Expert judgement
- ▶ Simulator Universiteit Hasselt
  - ▶ Mock-up: stuurwiel, versnellingsbak, klassieke pedalen
  - ▶ Volledige voertuigcontrole
  - ▶ NADS MiniSimTM v2.0
  - ▶ 3 tv-schermen (resolutie 4800 x 1024)

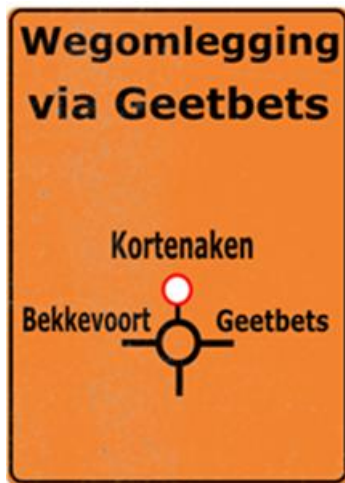
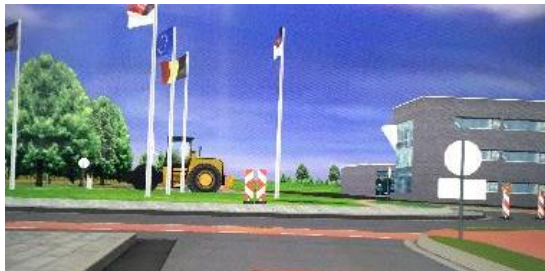
## Route 6: Komende uit het oosten (Glabbeek) en rijden richting het zuiden (Bekkevoort)

- **Zonder wegenwerken:** normaal gebruik rotonde = tegenwijzerzin
- **Met wegenwerken:** niet normaal gebruik rotonde = wijzerzin
