2017 • 2018
Faculteit Industriële ingenieurswetenschappen
master in de industriële wetenschappen: bouwkunde

Masterthesis

De duurzame materiaalkeuze voor zuurbestendige doorvoer- en toegangspotten in de vuilwaterriolering

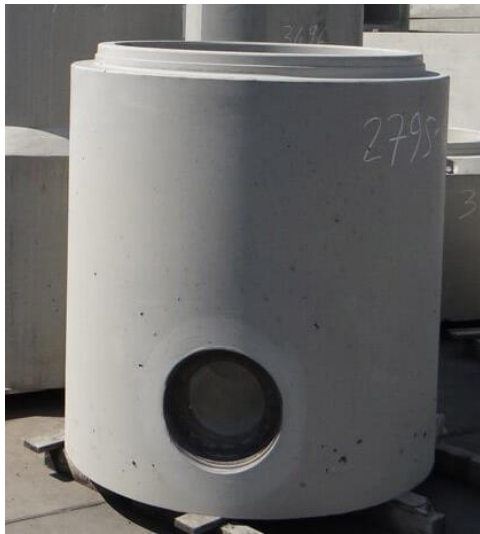
Figuur 2: Ronde betonnen inspectieput [25]

De regeling van de inspectieput tussen de dekplaat en de afdekkingsinrichting wordt uitgevoerd uit ter plaatse gestort beton met pasringen als verloren bekisting of uit een prefab constructie met draadstangen. De hoogte van de regeling moet steeds kleiner of gelijk aan 400 mm zijn.

Tot slot dient het stroomprofiel glad en vloeiend uitgevoerd te worden zodat er geen verstoppingen kunnen plaatsvinden. Alle hoeken moeten afgerond worden en de minimale bochtstraal bedraagt 150 mm [10].

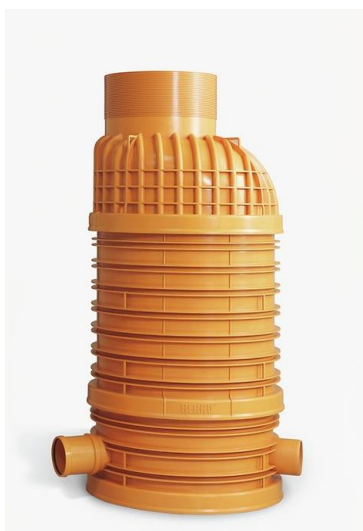
Figuur 4: Inspectieput uit polypropyleen [12]

Inspectieputten vervaardigd uit polyethyleen of polypropyleen moeten volgens het Standaard bestek 250 steeds een diameter groter dan 800 mm hebben om mantoegankelijk te zijn. Er bestaan inspectieputten met een diameter van 250 mm tot 400 mm, deze putten worden vervaardigd volgens NBN EN 13598-1. Putten met een diameter groter dan 400 mm en kleiner dan 1200 mm zijn opgebouwd volgens NBN EN 13598-2 [10].

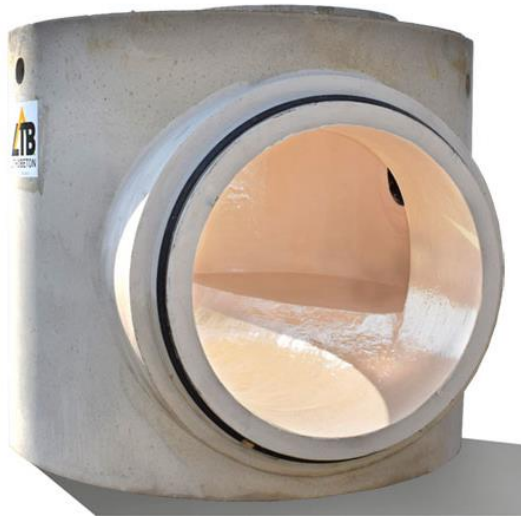
Figuur 5: Betonnen inspectieput met epoxybekleding [16]

Indien ervoor gekozen wordt om toch betonnen inspectieputten te blijven gebruiken, kan een vezel versterkte epoxybekleding zorgen voor een zuurbestendige laag. Hierbij wordt het beton bekleed met een epoxyhars. De hars wordt op de put gespoten. Het eindresultaat

is dus een betonnen inspectieput met een coating. Deze techniek is reeds genormeerd [13].

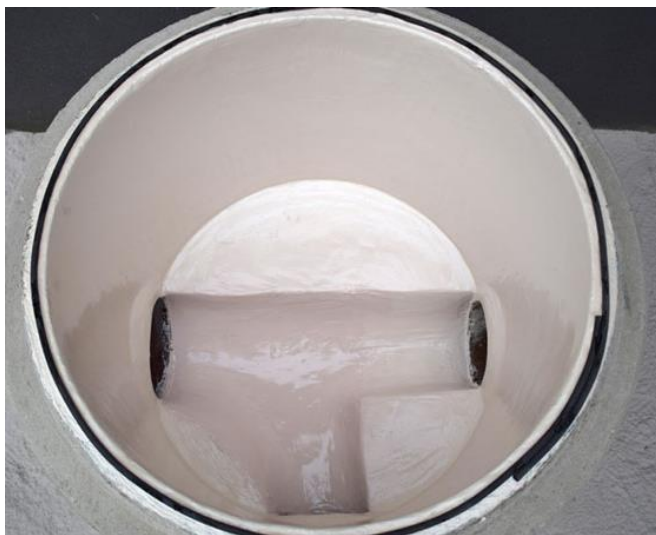
Figuur 6: Vloeiprofiel van een betonnen inspectieput met epoxybekleding [16]

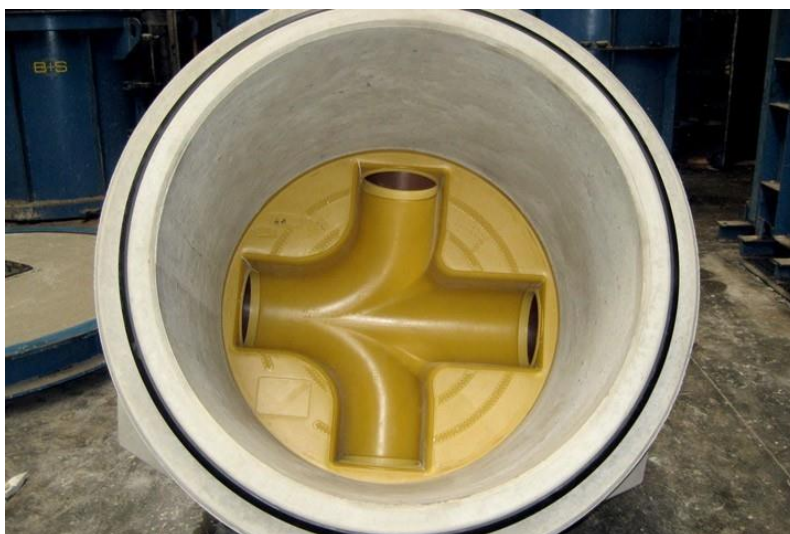
Figuur 9: Betonnen inspectieput met ingegoten stroomprofiel uit PP [17, p. 27]

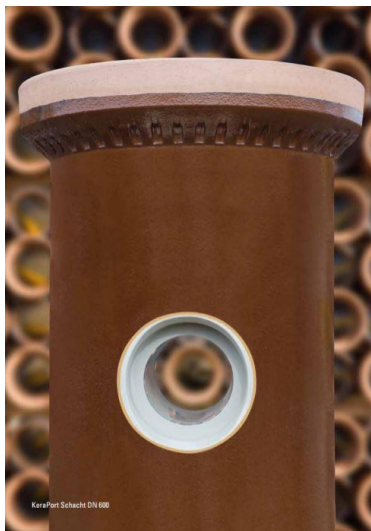
Figuur 10: Inspectieput uit gres met PUR-stroomprofiel [11, p. 8]

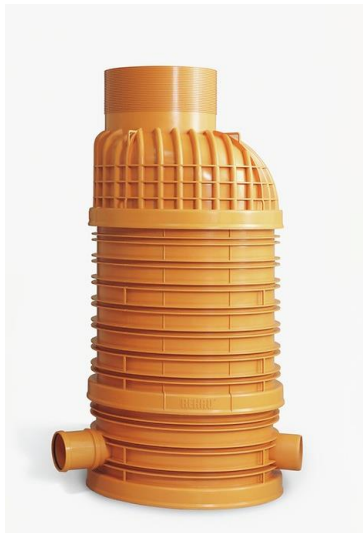
Figuur 11: Inspectieput uit polypropyleen met diameter 1000 mm [12]

Inspectieputten die vervaardigd worden uit polypropyleen, worden gemaakt aan de hand van het spuitgietproces. Deze putten zijn conform met NBN EN 13598-2 en BENOR-

gecertificeerd. PP is volledig bestand tegen concentraties van zwavelzuur tot 50% en tot een pH van 1 tot 13. [19] Deze inspectieput is dus resistent tegen biogene zwavelzuuraantasting. De put is opgebouwd uit een conus, een recht element met hoogtes tussen 250 mm en 1000 mm en een bodemelement. De putdeksel wordt vervaardigd uit gietijzer en gelegd op een betonnen ring. Deze ring komt niet in contact met het zure milieu aan de binnenkant van de put door afscheiding met een kunststofplaat. De putten zijn bestand tegen een verkeerslast tot 60 ton indien gebruik gemaakt wordt van een steunende fundering. Dit komt overeen met verkeersklasse E 600, vanaf 12 ton dient een betonnen verdeelplaat geplaatst te worden. [20] De profielbermen van de put zijn gestructureerd uitgevoerd en voorzien van een antisliplaag en de wanden worden vol gemaakt met een minimale dikte van 12 mm. Verder is het volledige binnenoppervlak glad, zodat er geen opstopping van vuil kan plaatsvinden. De dichting tussen de verschillende elementen wordt gegarandeerd door een meervoudige lippen-dichtring conform met DIN 4060 en NBN 681-1. De plaatsing van de putten is eenvoudig door de vlakke bodem en de structuur die bestendig is tegen vervorming. De installatie dient te gebeuren aan de hand van draagrings. De aansluiting van buizen op de inspectieput kan gemaakt worden op 180 ° en dan steeds met stappen van 15 °. Er is echter een manier om andere hoeken aan te sluiten door de flexibele moffen. Deze moffen bestaan voor aansluitdiameters van 200 mm, 250 mm of 315 mm en kunnen variëren tot 7.5 ° [12], [21], [22], [23], [24].

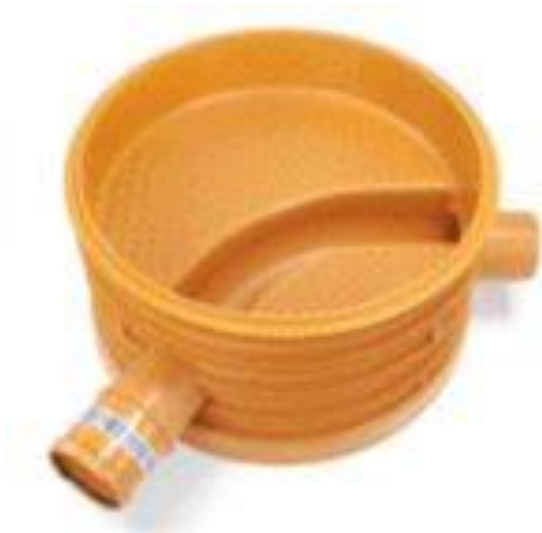
Figuur 12: Vloeiprofiel van een inspectieput uit polypropyleen [21, p. 85]

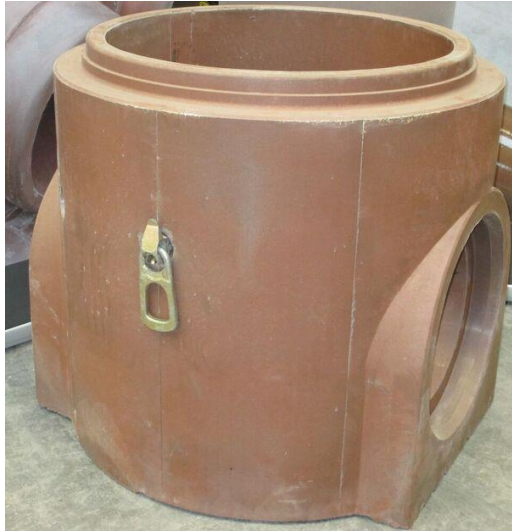
Figuur 13: Basis putelement uit zwavelbeton [25]

Een belangrijk kenmerk van zwavelbeton is de volledige recycleerbaarheid zonder het fenomeen downcycling. Dit wil zeggen dat het product volledig cradle tot cradle is en dit komt door de opbouw van zwavelbeton uit elementaire elementen, zoals zwavel, zand en stenen die hun eigenschappen steeds behouden. Verder zijn al heel wat testen uitgevoerd tijdens proefprojecten verspreid over Vlaanderen om de chemische bestendigheid, de mechanische sterkte en de erosie van zwavelbeton te meten. Het zwavelbeton werd getest in inspectieputten met een zeer hoge biogene zwavelzuuraantasting. Deze proeven bewezen telkens dat in vergelijking met beton zonder beschermlaag het zwavelbeton zeer goed scoorde. Daarnaast werd zwavelbeton getest op wateropslorping. Sulphure concrete heeft een wateropslorpingspercentage van minder dan 0,3% ten opzichte van 3 à 5% bij beton. Ook werd zwavelbeton op slijtweerstand getest. Hier scoorde zwavelbeton minder goed dan beton door de cementshuid aan de oppervlakte bij betonnen materialen. De zwavelshuid is dunner dan de cementshuid, hierdoor zal deze sneller slijten. Deze test was echter zeer streng en de slijtage aangebracht in deze proef komt in werkelijkheid niet voor in riolering. Tot slot werd ook de waterdichtheid getest. Sulphure concrete is waterdicht tot 1 bar, zoals het PTV voorschrijft.

Zwavelbeton is geen nieuw product. Er werd namelijk in de vroege twintigste eeuw al onderzoek naar het gebruik van zwavel in bouwmaterialen gedaan. Het zwavelbeton, zoals het nu op de markt zal komen is echter een nieuw product. Er diende dus een nieuw PTV opgemaakt te worden voor zowel de buizen als de inspectieputten uit dit materiaal. Het goedgekeurd PTV voor inspectieputten uit zwavelbeton is gebaseerd op de Europese norm voor beton en de strengste nationale aanvullingen in Europa. Daarnaast is de CE-markering en de COPRO-keuring in aanvraag. De opbouw van de inspectieput is dus ook volledig gelijklopend met een betonnen inspectieput conform aan het Standaard bestek 250: de hoekverdraaiing gebeurt in de put, de inspectieput is rond en heeft een mof-spieverbinding waarop buizen in elk materiaal aangesloten kunnen worden. De putten met een diameter kleiner dan 1250 mm bevatten geen wapening en worden geleverd met een dekplaat die voldoet aan een breuk- en scheurlast van 300 kN, ondanks dat de norm voor scheurlast slechts 120 kN voorschrijft. Verder kan zwavelbeton het hele jaar door geplaatst en gestort worden, zelfs bij temperaturen onder het vriespunt. De prijs van zwavelbeton wordt geschat op anderhalf keer de prijs van een standaard betonnen inspectieput [25].

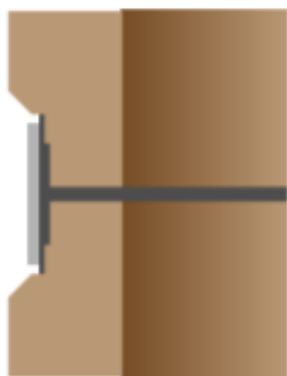
Figuur 15: Dichting putonderdeel/ opzetstuk voor DN1200 tot DN1400 [11, p. 14]

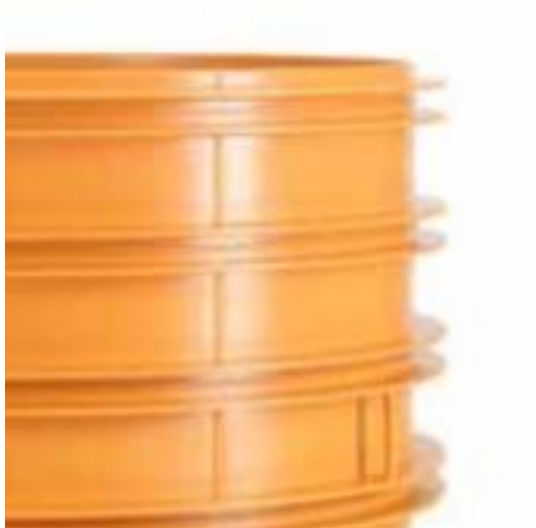
Figuur 16: Versterkingsribben van een polypropyleen inspectieput [21, p. 91]

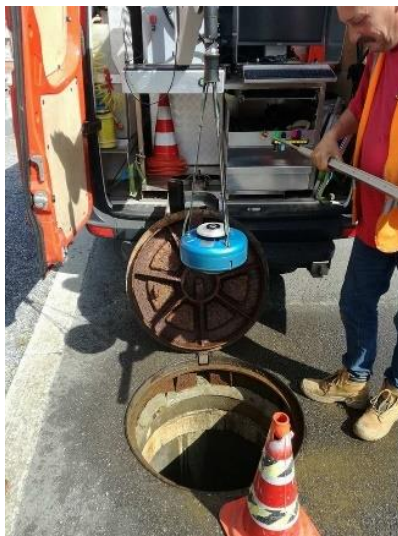
Figuur 17: Putinspecties met putpanoramo-systeem

Om een overzicht te krijgen van de aantasting van de inspectieputten door biogeen zwavelzuur van de inspectieputten in Limburg werden 81 putinspecties van inspectieputten gelegen in 2DWA riolering en dertien putinspecties van inspectieputten aan de uitloop van een drukriolering uitgevoerd door het bedrijf M.J. Oomen. Deze proeven gebeuren met behulp van het putpanoramo-systeem (Figuur 17). Dit systeem maakt gebruik van een hoge resolutie camera met twee vervormingsvrije groothoeklenzen, hiermee maakt de camera driedimensionale foto's van beneden tot aan de bovenkant van de put. De beweging van de camera wordt daarna volledig gecorrigeerd door de software. Dit putpanoramo-systeem zorgt voor een visuele output van de put maar ook voor een volledige geometriebepaling achteraf. Vooraleer de putinspectie plaatsvond, werd de put gereinigd zoals weergegeven in Figuur 18. [6].

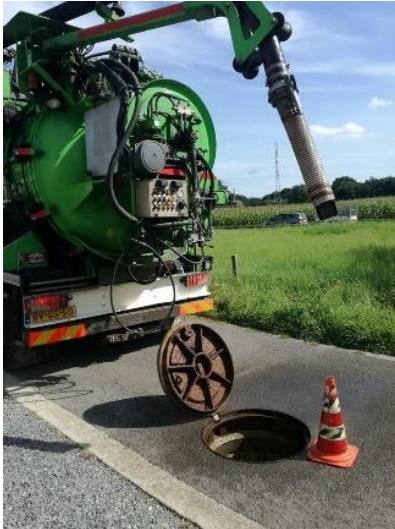
Figuur 18: Reiniging van de inspectieput

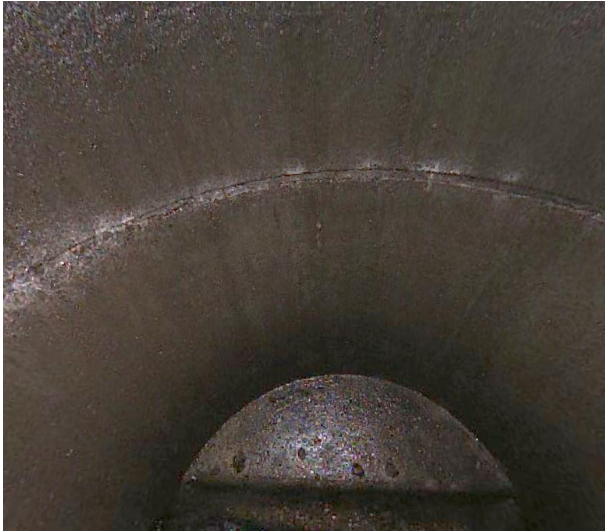
Figuur 19: Inspectieput QS07675007 - geen aantasting zichtbaar

De resultaten van de eerste putinspecties gelegen in een vuilwaterriolering worden ingedeeld volgens aantastingsgraad. Een inspectieput die behoort tot de groep 'goed', is niet aangetast. Er zijn in deze putten nog geen scheuren of afschilfering te zien. Figuur 19 toont zo een put waar geen scheuren of afschilfering waarneembaar zijn.

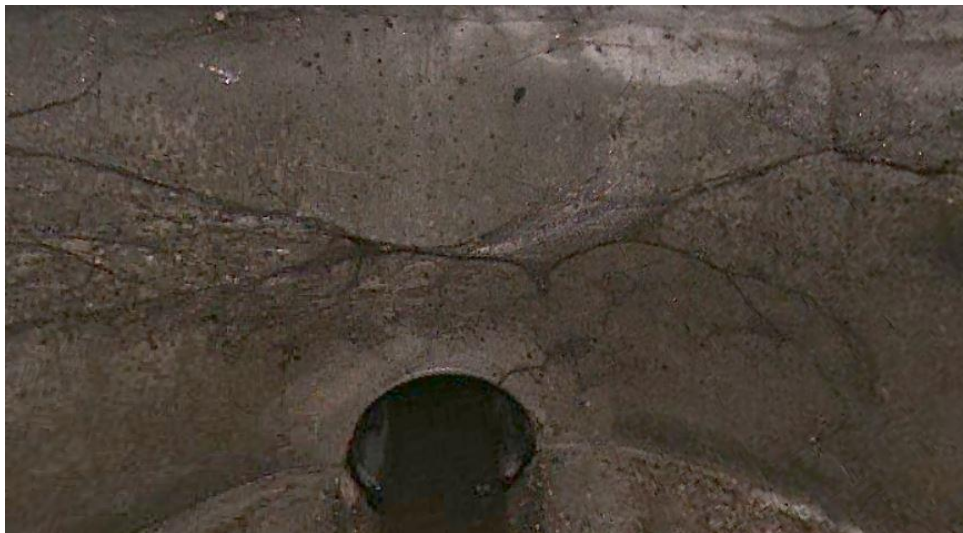
Figuur 20: QS19875802 – scheurvorming

Verder werden putten waargenomen met scheuren. Deze scheuren kunnen zowel afkomstig zijn van biogene zwavelzuuraantasting, als van plaatsing of overbelasting. Aan de hand van de visuele inspectie is het niet mogelijk om de oorzaak van de scheuren vast te leggen. Een scheur zorgt echter wel voor een versnelling van de degradatie door biogeen zwavelzuur, aangezien de aantasting sneller de wapening zal bereiken. Vervolgens werden de putten met afschilfering of zichtbare granulaten ook in een aparte groep geplaatst. Deze aantasting is te wijten aan biogeen zwavelzuur. Tot slot zijn er nog enkele inspectieputten die zowel scheuren als granulaten vertonen. De aantasting van deze putten is al verder gevorderd. Figuur 20, Figuur 21 en Figuur 22 tonen de aantasting van geïnspecteerde putten.

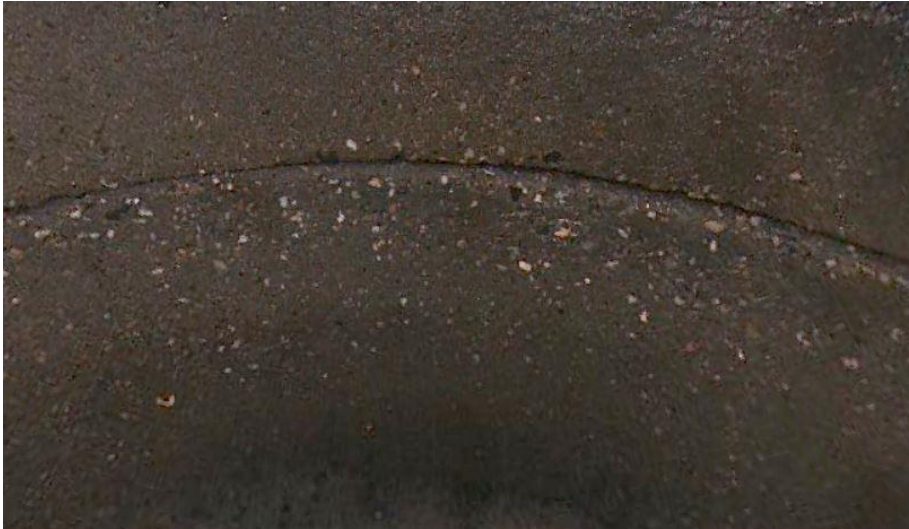
Figuur 21: QS22722605 - granulaten zichtbaar

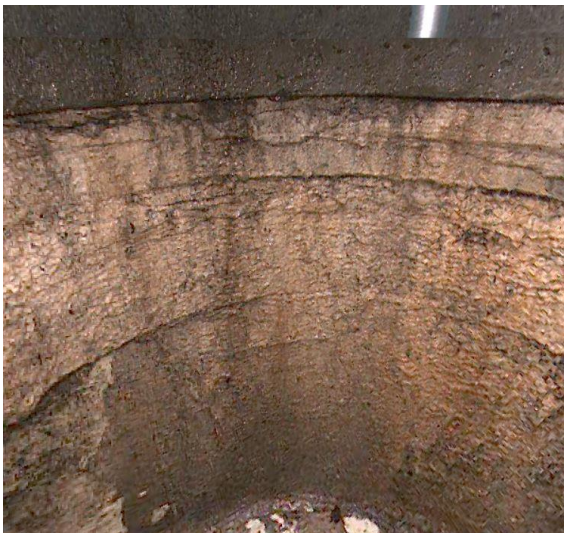
Figuur 22: QN39013801 - duidelijke aantasting: scheuren en granulaten zichtbaar

Verder werd nog een tweede reeks putinspecties uitgevoerd, de resultaten zijn weergegeven in Bijlage B. Deze inspectieputten zijn gelegen aan de uitlaat van een drukriolering. De resultaten van deze reeks inspecties werden volgens dezelfde methode als de eerste reeks ingedeeld, eerst volgens de graad van aantasting en vervolgens naargelang het bouwjaar. De ligging van deze inspectieputten is steeds dezelfde: aan de uitlaat van een drukriolering. Figuur 29 geeft de resultaten weer in functie van de aantastingsgraad. Slechts één inspectieput van de dertien geïnspecteerde toegangspotten kan gecatalogeerd worden als goed. 92% van de inspectieputten is aangetast. Hiervan zijn bij de helft van de putten granulaten zichtbaar en bij de andere helft scheuren en granulaten. Er werden geen putten gevonden met enkel scheurvorming. Toch kan de opdeling die gebruikt werd in de eerste reeks putinspecties niet zonder meer gebruikt worden voor de inspectieputten van de tweede reeks inspecties aangezien de aantasting in reeks twee veel verder gevorderd is dan in reeks één. Figuur 26 geeft de zichtbaarheid van granulaten weer bij inspectieputten aan de uitlaat van een drukriolering. Het is duidelijk dat de aantasting van deze inspectieput al verder gevorderd is dan de inspectieputten gelegen in een 2DWA stelsel, zichtbaar in Figuur 21. Dit geldt ook voor de inspectieputten die zowel granulaten als scheuren vertonen. Figuur 22, Figuur 27 en Figuur 28 geven dit weer.

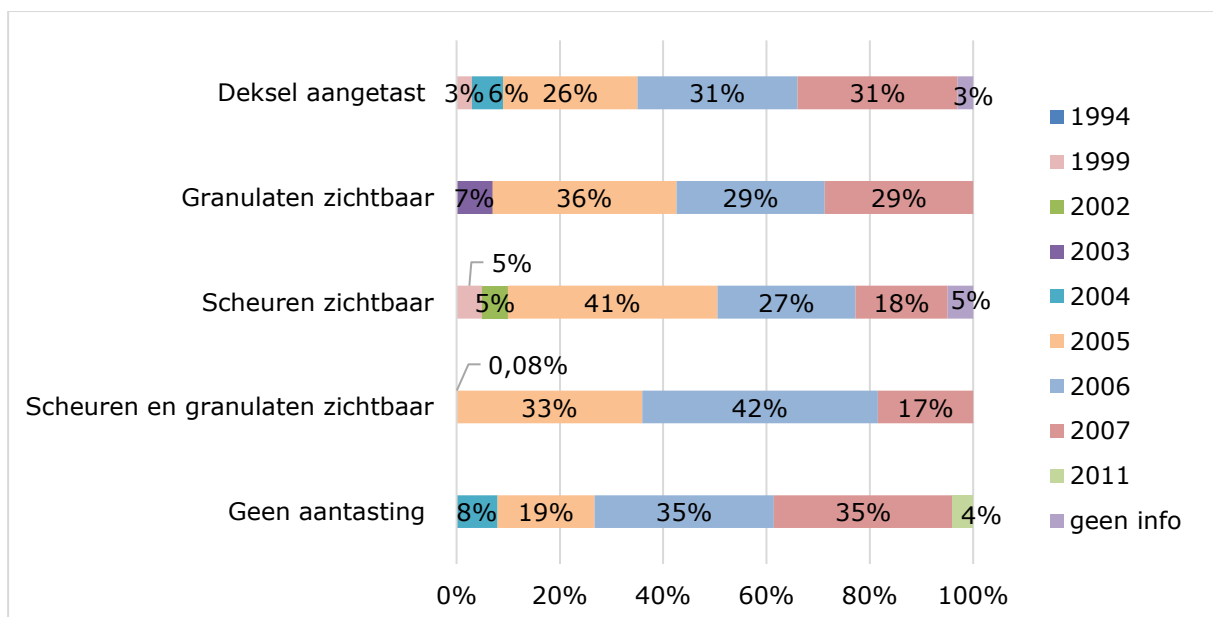
Figuur 24: Aantasting van inspectieputten per bouwjaar

Niet alleen de inspectieput maar ook de deksel van de put is zichtbaar op de beelden van de putinspecties. Er is duidelijk een groot deel van de deksels aangetast door corrosie, namelijk 43%. Verder zijn de resultaten van de putinspecties opgedeeld volgens ligging en bouwjaar. Deze gegevens zijn weergegeven in Figuur 24 en Figuur 25. In deze grafieken wordt telkens het totaal aantal putten per categorie gelijkgesteld aan 100% en vervolgens opgedeeld naargelang het bouwjaar of de ligging.

De resultaten van de eerste reeks van inspecties wordt weergegeven in Figuur 23, Figuur 24 en Figuur 25. In Figuur 23 wordt duidelijk dat meer dan de helft van de geïnspecteerde putten sporen van aantasting vertoont. Deze inspectieputten zullen naar alle waarschijnlijkheid hun opgelegde levensduur van 80 jaar niet halen. Er is reeds aantasting zichtbaar na een gemiddelde levensduur van dertien jaar. Aan de hand van de gemiddelde verouderingscurve van beton kan aangenomen worden dat de inspectieputten uit de laatste drie groepen slechts een levensduur van 40 jaar halen. Deze aanname kan gestaafd worden aan de hand van Figuur 31. De curve geeft weer dat wanneer na een gemiddelde

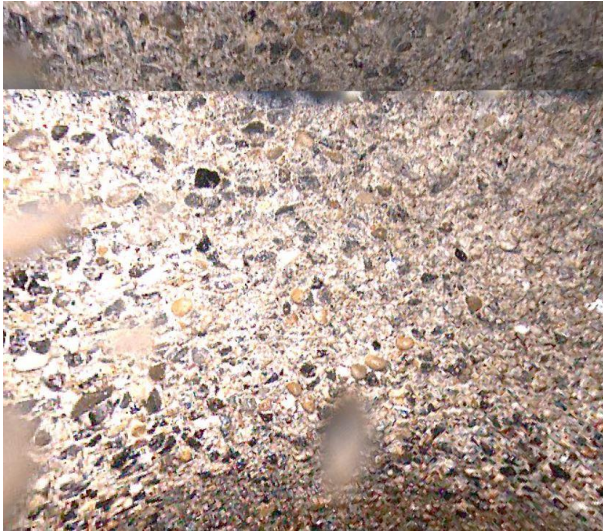
Figuur 26: QS14602101 - granulaten zichtbaar

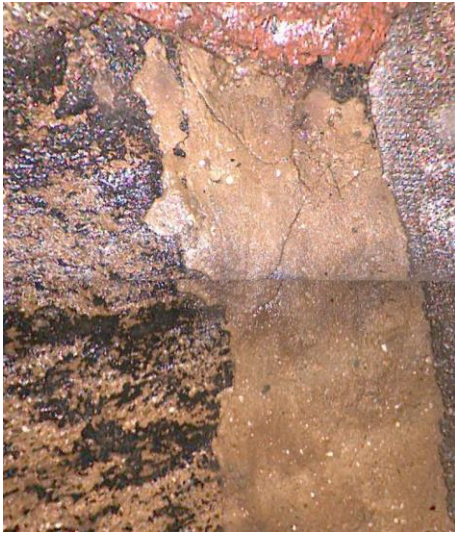
Figuur 27: QS33826103 – duidelijke aantasting: scheuren zichtbaar

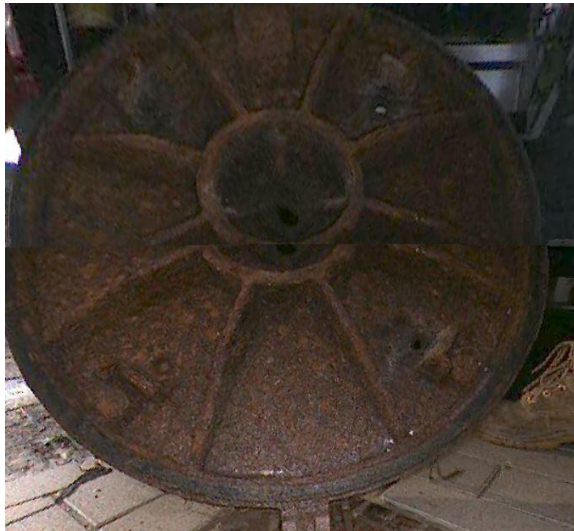
Figuur 32: QS05817801 - aangetaste deksel

Tot slot geven de putinspecties informatie over de toestand van de deksels van de inspectieputten. Op ongeveer de helft van de geïnspecteerde putten is corrosie waar te nemen. Indien de inspectieput zelf is aangetast, is de kans zeer groot dat de deksel ook onderhevig is aan corrosie. Toch zijn er ook resultaten van putten die nog in zeer goede staat zijn maar een gecorrodeerde deksel vertonen. De aantasting van de deksels kan door deze proeven niet perfect gelinkt worden aan de biogene zwavelzuuraantasting. Verder is de snelheid van de aantasting niet onderzocht. Om dit te testen kan bijvoorbeeld de massa van de deksel gemeten worden gedurende een bepaalde periode om de degradatie in kaart te brengen. Uit deze test kan dan besloten worden of de deksel aan vervanging toe is. Een ander besluit zou kunnen zijn dat de roestlaag een passiveringslaag is en dat de deksel nog in goede staat is, ondanks de zichtbare roestlaag. Om de deksel te beoordelen is dus verder onderzoek nodig. Figuur 32 toont een voorbeeld van een deksel onderhevig aan corrosie.

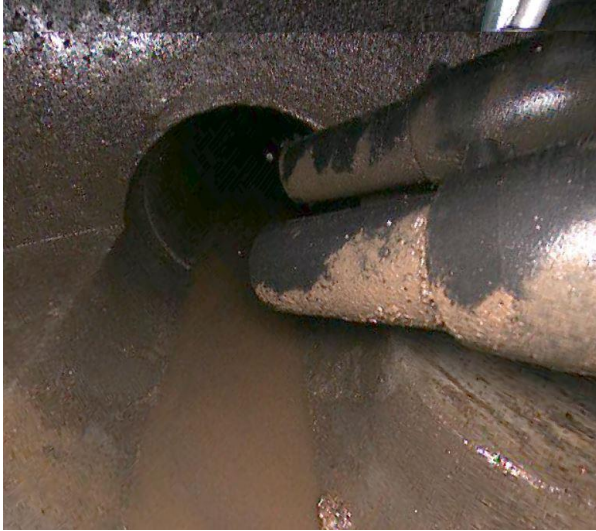
Figuur 33: Uitlaat drukriolering naar aanliggende buis – inspectieput QS23647110

De tweede reeks gegevens toont aan dat 92% van de geïnspecteerde putten na een gemiddelde levensduur van dertien jaar sterk zijn aangetast. Deze putten vertonen zichtbare granulaten en/of scheuren. Dit is een zeer hoog percentage waardoor ervan uitgegaan kan worden dat putten aan de uitlaat van een drukriolering hun opgelegde levensduur van minstens 80 jaar niet halen. Verder is het duidelijk dat deze inspectieputten reeds in een verder stadium van aantasting zitten. Ondanks dat deze putten slechts gemiddeld dertien jaar oud zijn, kan de aantasting vergeleken worden met een score van minder dan 4/10 volgens Figuur 31. Dit zou overeenkomen met een leeftijd van 30 jaar. De reden waarom deze putten na slechts dertien jaar al een zware aantasting vertonen, is de lange verblijftijd van het vuilwater in de drukriolering. In de persleiding heerst een volledig anaeroob milieu. De zwavelverbindingen kunnen dus tijdens die lange verblijftijd in anaerobe toestand worden omgezet tot H_2S . Tijdens het persen van het water uit de leiding, komt het water terecht in de inspectieput met veel turbulentie. Dit bevordert de ontgassing van de H_2S . Indien dit gebeurd is, is het slechts een kwestie van tijd voor het diwaterstofsulfidegas zal neerslaan op de putwand. Vervolgens wordt dan de H_2S in aerobe omstandigheden en onder invloed van de bacteriën die zich op de putwand bevinden, geoxideerd tot zwavelzuur. Dit proces zal een grotere productie van zwavelzuur met zich meebrengen door de langere verblijftijd en de anaerobe omstandigheid in drukriolering dan in een 2DWA stelsel. Een inspectieput aan de uitlaat van een drukriolering zal op basis van deze resultaten slechts een geschatte levensduur van gemiddeld twintig jaar halen. Daarnaast geeft Figuur 30 de aantasting van de inspectieputten weer in functie van de veroudering. De mate van aantasting kan niet gelinkt worden aan ouderdom. Een geïnspecteerde put van het jaar 2013 vertoont een grote aantasting dan de andere putten ondanks dat deze het minst lang geleden geplaatst is. Verder is er slechts één put die geen aantasting toont. Dit kan te wijten zijn aan de opbouw van deze inspectieput, deze is namelijk anders dan de twaalf andere putten, zoals zichtbaar in Figuur 33 en Figuur 34. Bij alle putten mondt de uitlaat van de persleiding rechtstreeks uit in de inspectieput maar bij put QS23647110 wordt de persleiding tot in de aanliggende buis gebracht en pas daar kan het water uit de buis verder lopen. Toch kan niet met zekerheid gezegd worden of de opbouw van de inspectieput zorgt voor deze verminderde aantasting. Dit kan immers ook te maken hebben met de lengte van de persleiding, de concentratie van het afvalwater of de verblijftijden van het water.

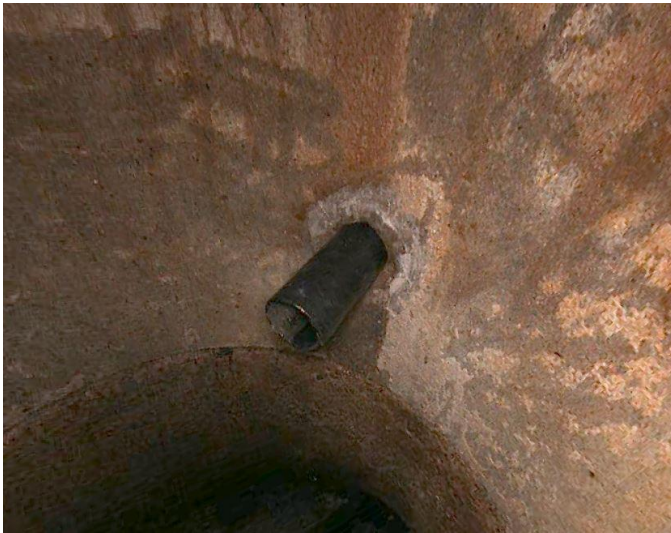
Figuur 34: Uitlaat drukriolering in inspectieput
