2017 • 2018  
Faculteit Industriële ingenieurswetenschappen  
master in de industriële wetenschappen: bouwkunde

Vorrangsregeling bij het verlaten van de snelweg

Scriptie ingediend tot het behalen van de graad van master in de industriële wetenschappen: bouwkunde

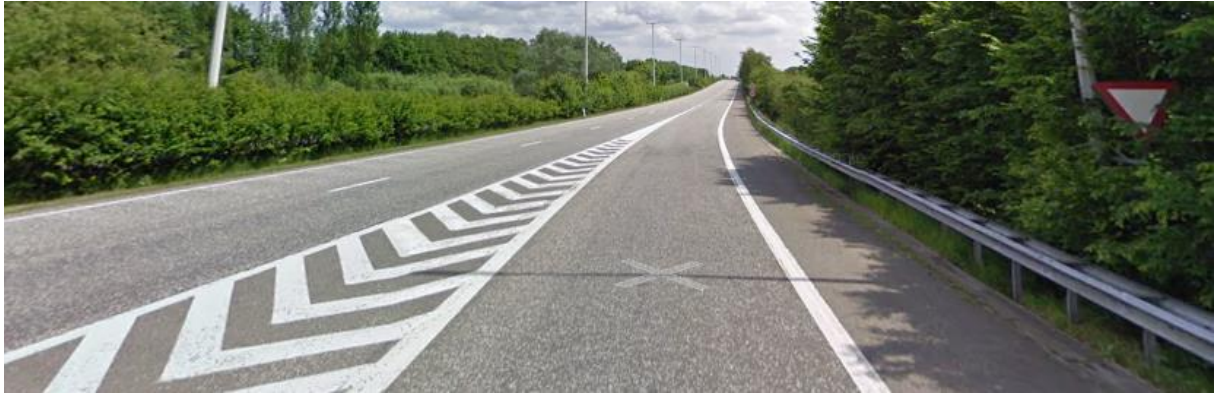
*Figuur 1-1: Type 1 verkeersbord B1 met invoegstrook (werkelijk) [3]*

Het probleem uit zich in de voorrangsregeling bij het verlaten van de snelweg. Onder deze voorrangsregeling worden in dit geval twee types beschreven. Type 1 bevat hier een afrit die enige afstand voor invoeging via een invoegstrook op de onderliggende rijweg wordt aangegeven door het verkeersbord B1 (omgekeerde driehoek), zoals getoond op Figuur 1-1 en Figuur 1-2. Daarnaast bevat type 2 een afrit waarbij geen gebruik gemaakt wordt van een invoegstrook, maar wel opnieuw van het verkeersbord B1, nu opgevolgd door haaiantanden, wat te zien is op Figuur 1-3 en Figuur 1-4.

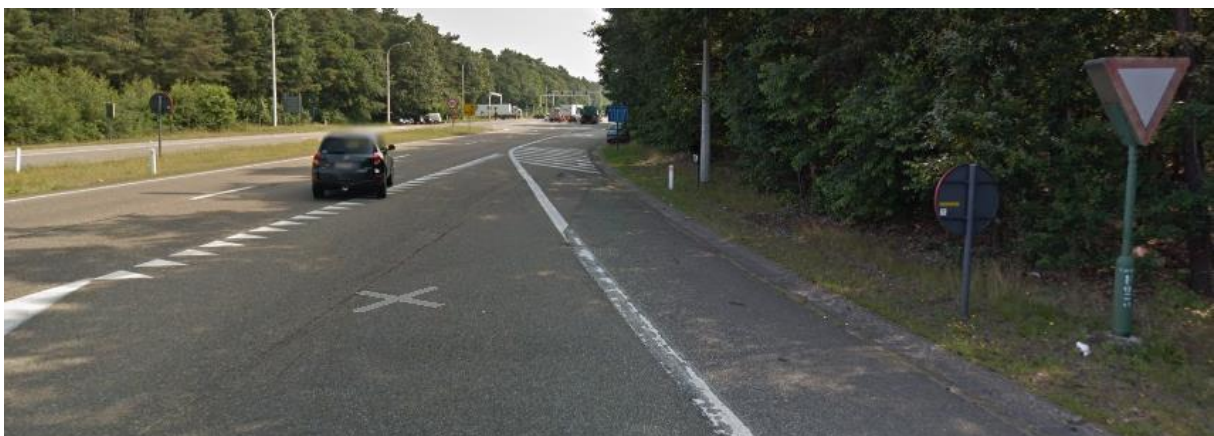
*Figuur 1-3: Type 2 verkeersbord B1 met haaiantanden (werkelijk) [4]*

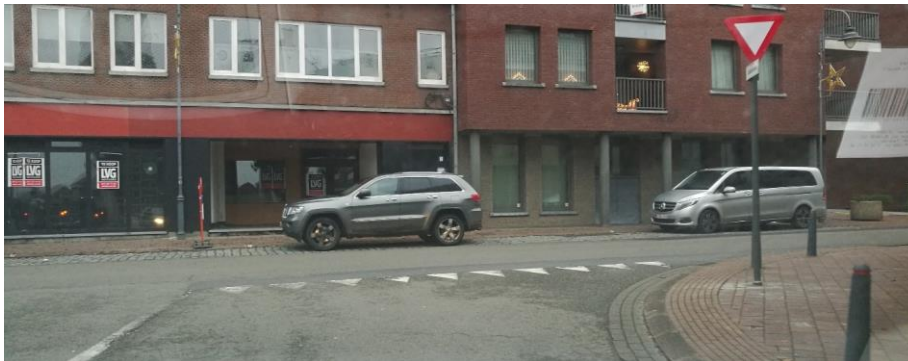
Het verkeersbord B1 wordt geplaatst in de onmiddellijke omgeving waar de bestuurder voorrang moet verlenen. De plaats waar de bestuurder voorrang moet verlenen, is meestal aangegeven door witte haaiantanden. Bij deze haaiantanden ben je niet verplicht om te stoppen indien dit niet nodig is. Voorrang verlenen is in deze situatie wel verplicht. In Figuur 2-9 wordt zo een situatie getoond.

Figuur 2-9: Verkeersbord B1 met haaiantanden

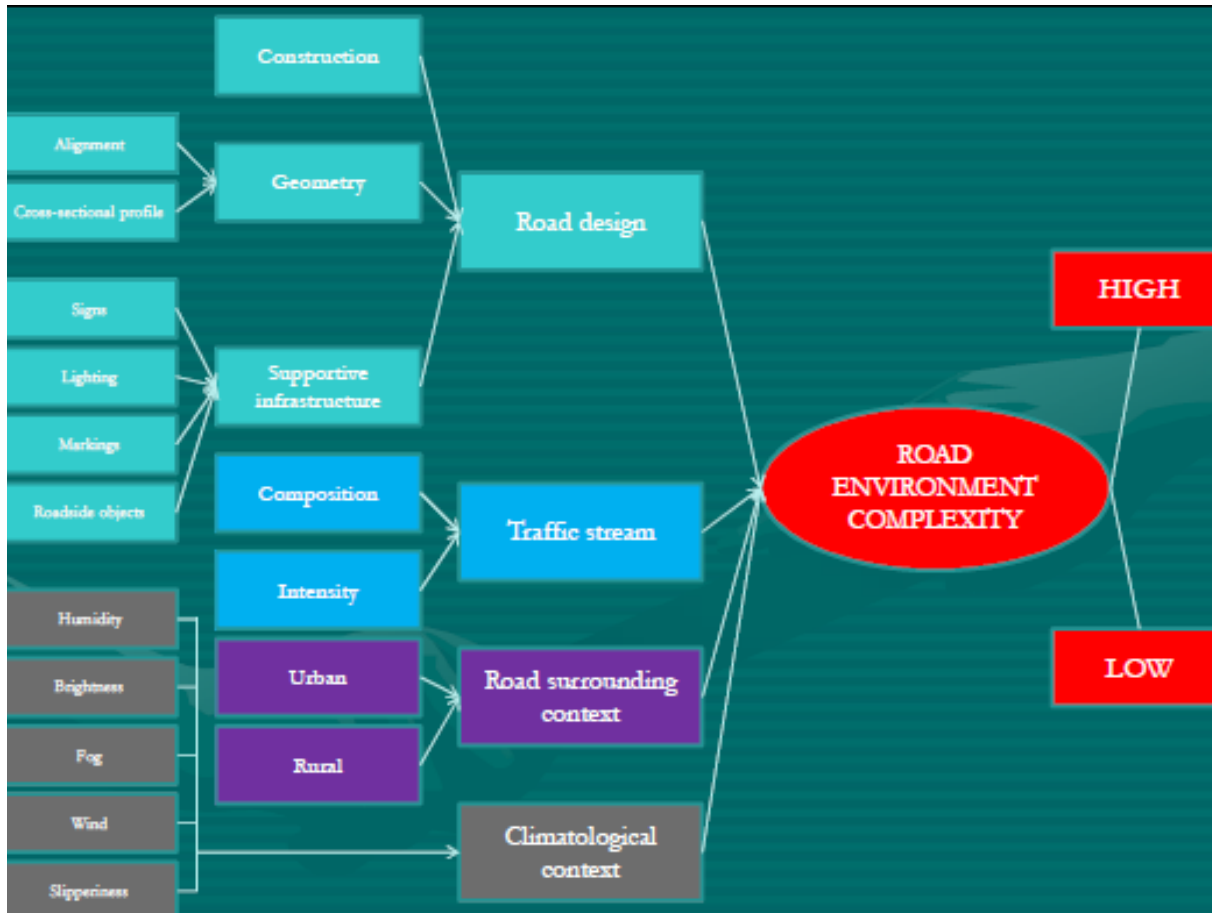
Figuur 2-25: Schema omgevingsfactoren [17, p. 3]

De omgeving bestaat uit verschillende factoren. Deze factoren zijn weergegeven in Figuur 2-25.

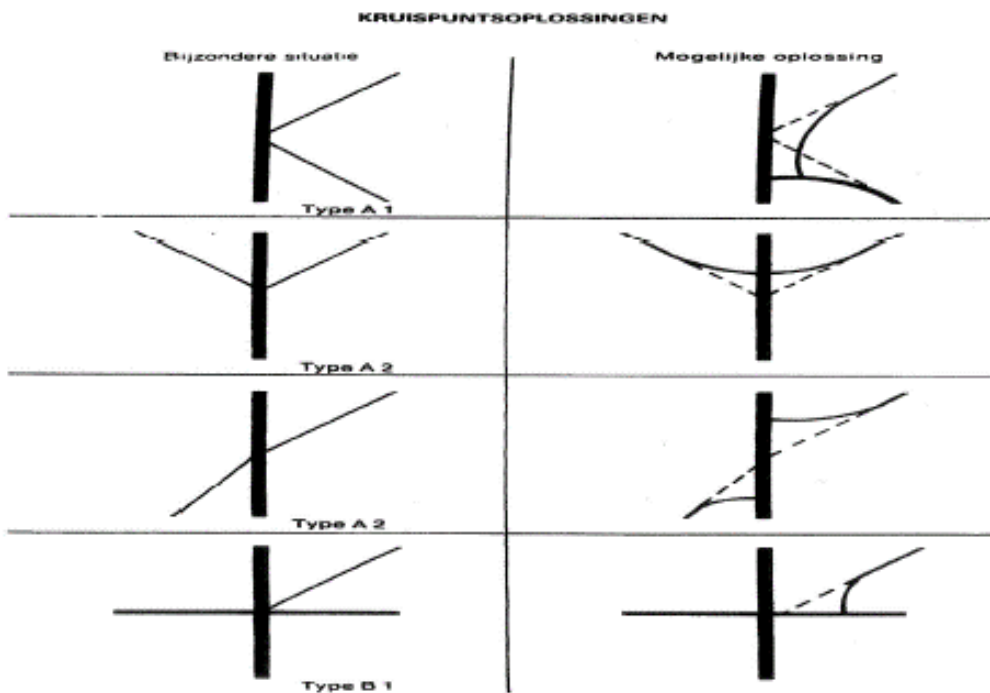
Figuur 2-29: Voorbeelden kruispunt [17, p. 5]

Op kruispunten gebeuren meer ongevallen dan op de rijweg zelf. Men kan dit verminderen door ervoor te zorgen dat wegen recht toekomen aan een kruispunt. Indien dit het geval is, kan de bestuurder beter uitkijken naar zowel de linker- als de rechterkant van hem. Als de weg schuin aankomt op de andere weg heeft men aan één zijde een heel goed overzicht, maar aan de andere zijde een beperkt zicht. Dit kan leiden tot onveilige situaties. Ook kan men de ongevallen verminderen door het aantal wegen die toekomen op één kruispunt te beperken. Dit zorgt ervoor dat de bestuurder minder moet nadenken en de mentale belasting dus beperkt blijft. Een kruispunt eenvoudig maken of houden kan ook de mentale belasting voldoende laag houden. In Figuur 2-29 staan enkele voorbeelden van goede oplossingen voor moeilijke situaties voor de bestuurder. [20].

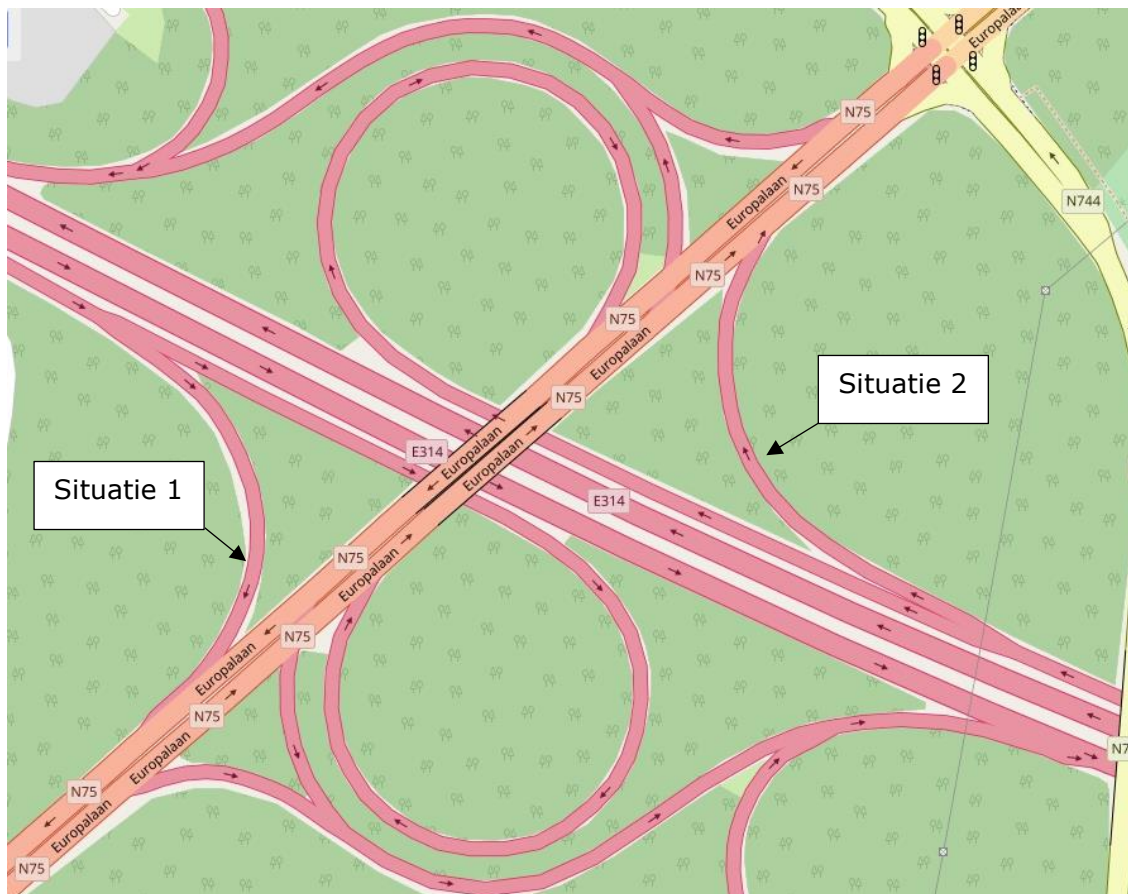
Figuur 3-3: Complex 32 Genk-Oost, aanduiding situaties [28]

Situatie 2 zal hieronder vaak simpelweg vermeld worden als haaiantanden. Deze twee situaties zijn voor de enquête gekozen omdat zij representatief zijn voor alle andere te onderzoeken situaties in de masterproef (geen te haakse aansluiting van het kruispunt en juiste kruispuntypes met verkeersbord B1).

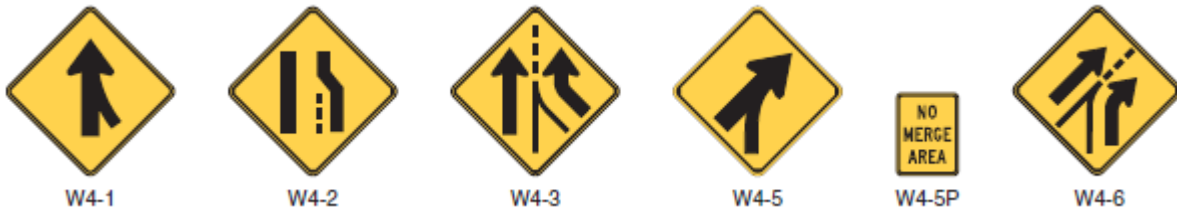
Figuur 4-3: Borden gebruikt ter invoeging in de VS [30, p. 125]

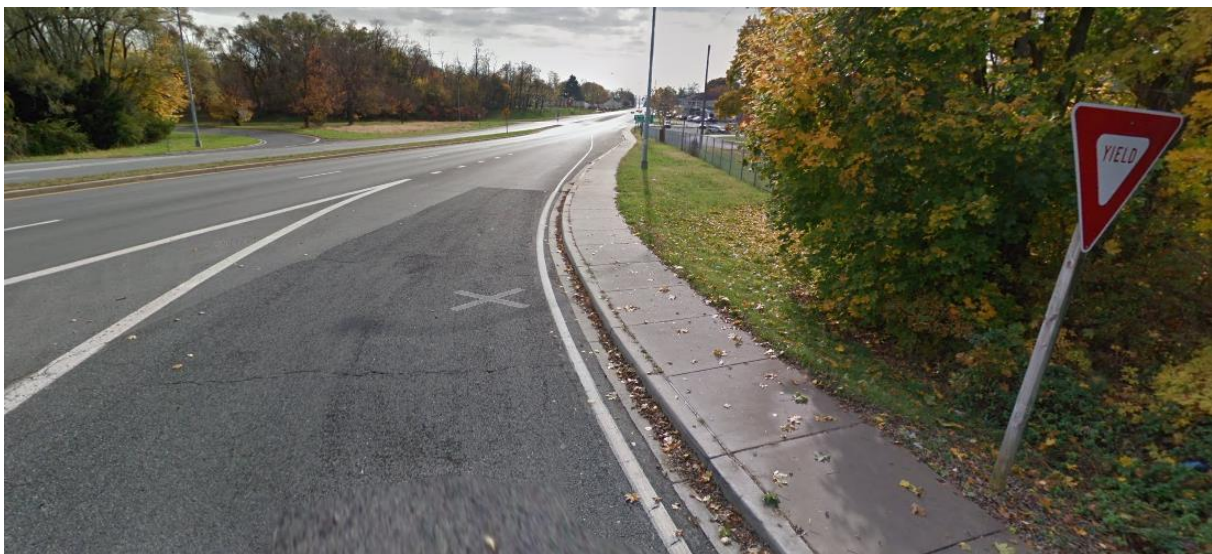
Figuur 4-4: Invoegstrook met vergelijkbaar bord B1 "YIELD" in Hagerstown, Maryland [33]

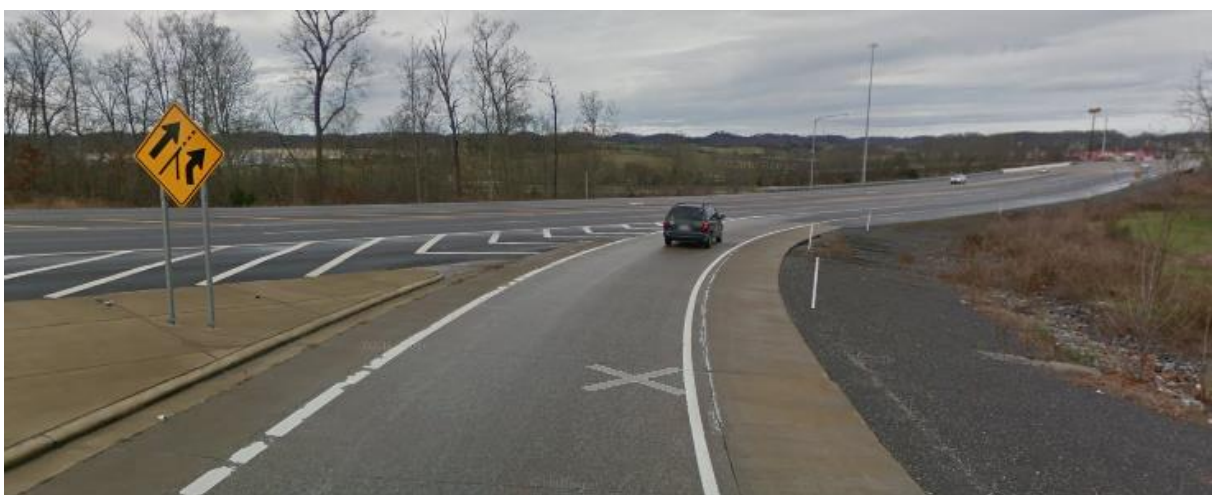
Figuur 4-5: Aankondiging invoegstrook via bord W4-6 als alternatief op B1-principe in Morristown, Tennessee [34]

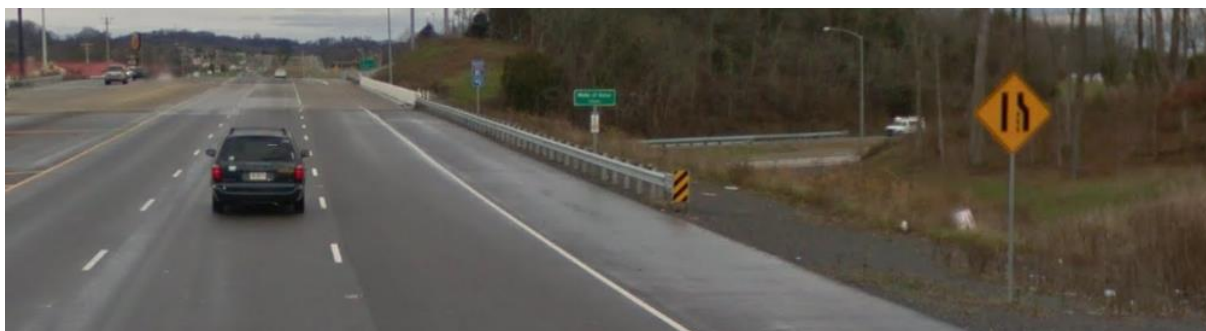
Figuur 4-6: Aankondiging beëindiging rijstrook via bord W4-2 als alternatief op B1-principe in Morristown, Tennessee [35]

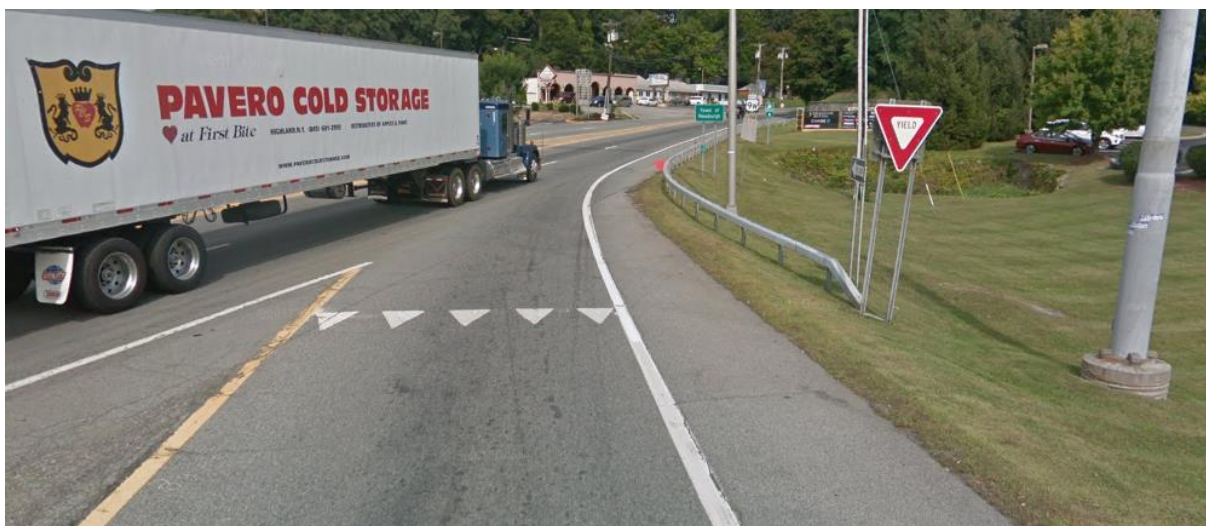
Figuur 4-7: Voorrangskruispunt met vergelijkbaar bord B1 "YIELD" en haaiantanden in Newburgh, New York [36]

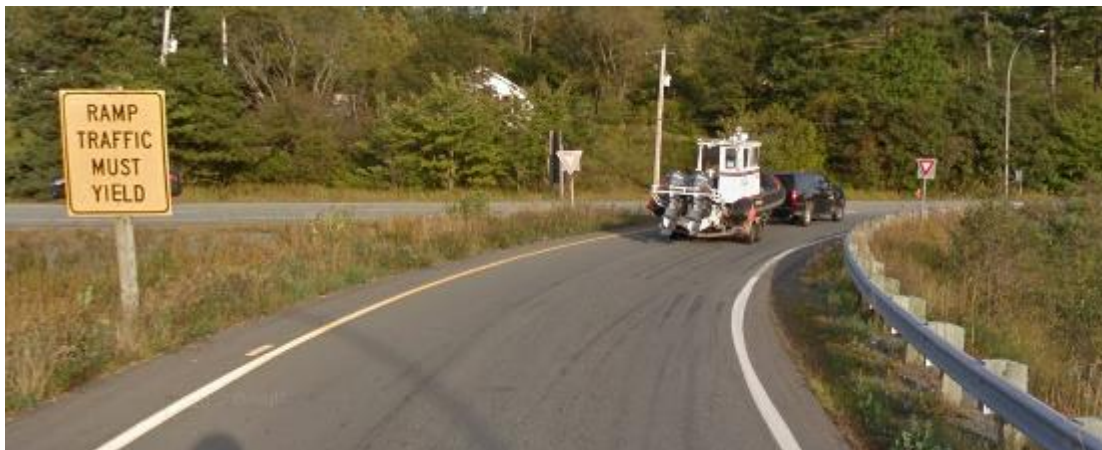
Figuur 4-10: Voorrangskruispunt met vergelijkbaar bord B1 en bord "RAMP TRAFFIC MUST YIELD" in Bedford, Nova Scotia [41]

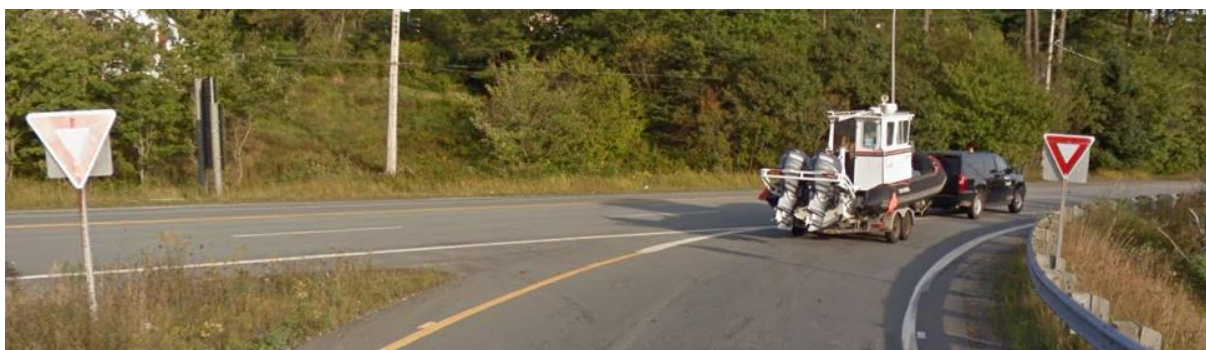
Figuur 4-11: Voorrangskruispunt met vergelijkbaar bord B1 in Bedford, Nova Scotia [42]

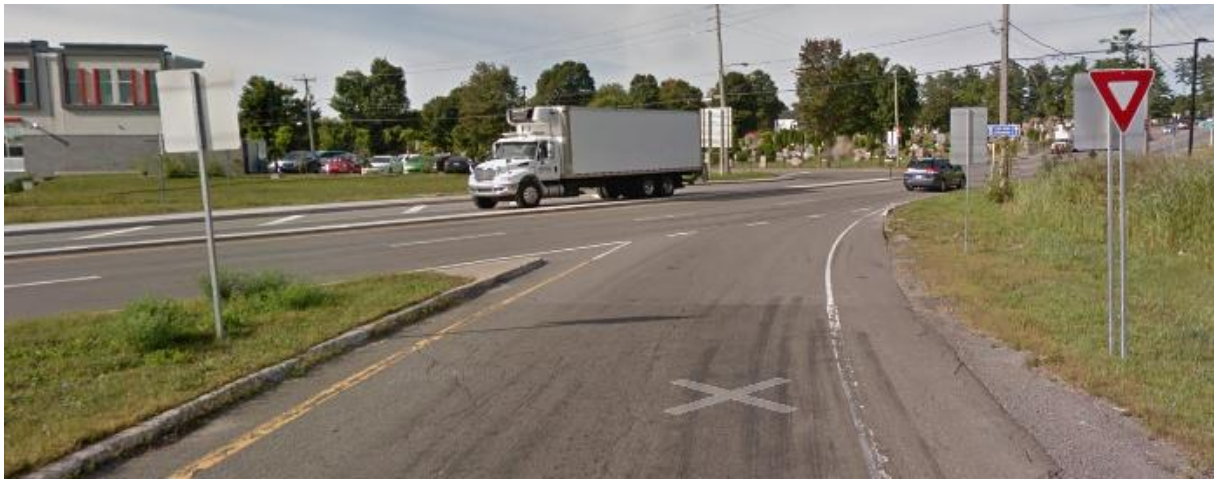
Figuur 4-12: Voorrangskruispunt met vergelijkbaar bord B1 in Saint-Jérôme, Québec [43]

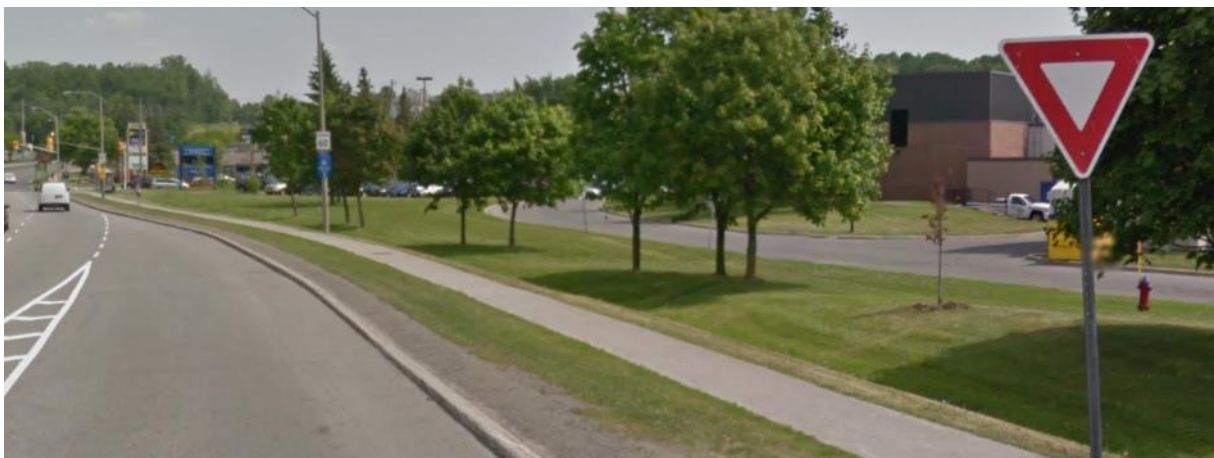
Figuur 4-13: Invoegstrook met vergelijkbaar bord B1 in Ottawa, Ontario [44]

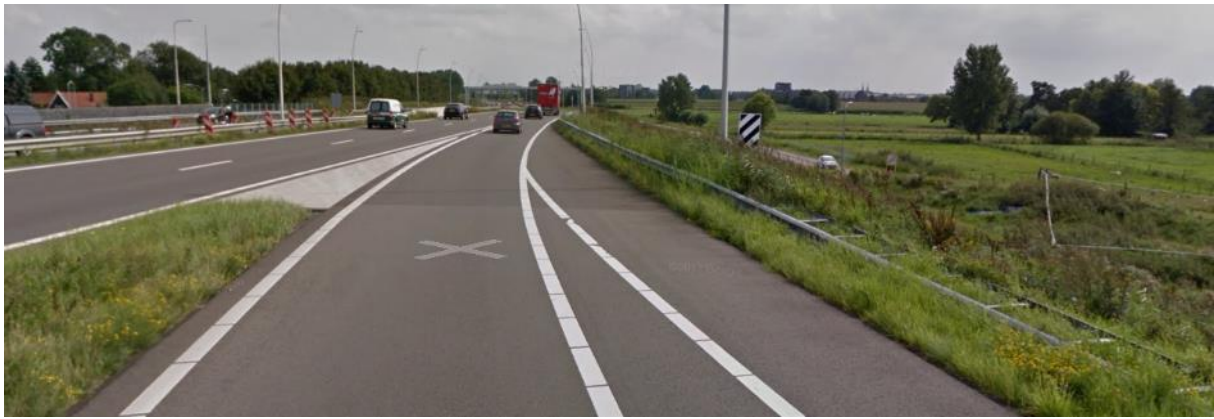
*Figuur 4-17: Begin invoegstrook zonder vergelijkbaar bord B1 in Sprang-Capelle, Noord-Brabant [50]*

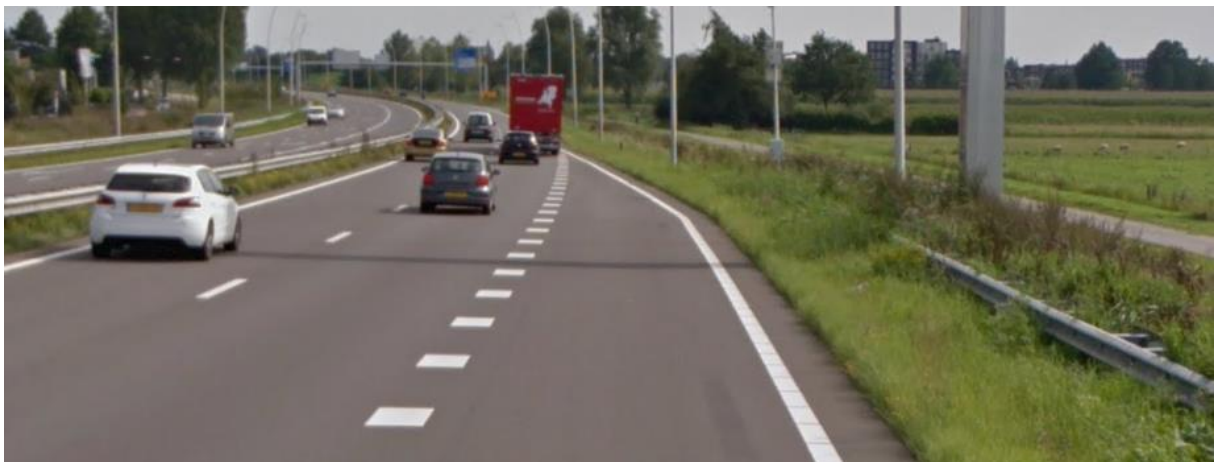
*Figuur 4-18: Einde invoegstrook zonder vergelijkbaar bord B1 in Sprang-Capelle, Noord-Brabant [51]*

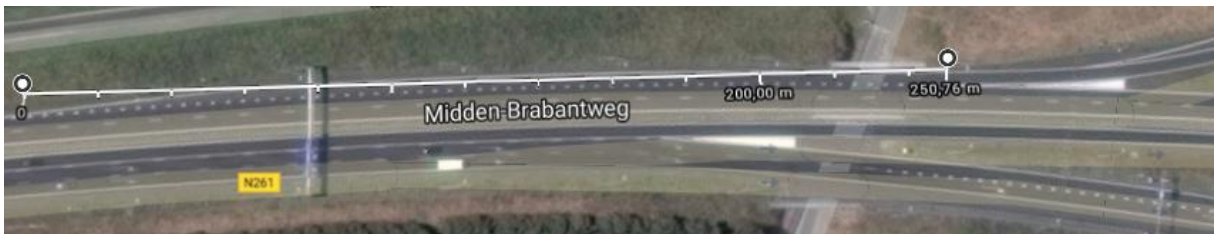
*Figuur 4-19: Luchtfoto invoegstrook zonder vergelijkbaar bord B1 in Sprang-Capelle, Noord-Brabant [52]*

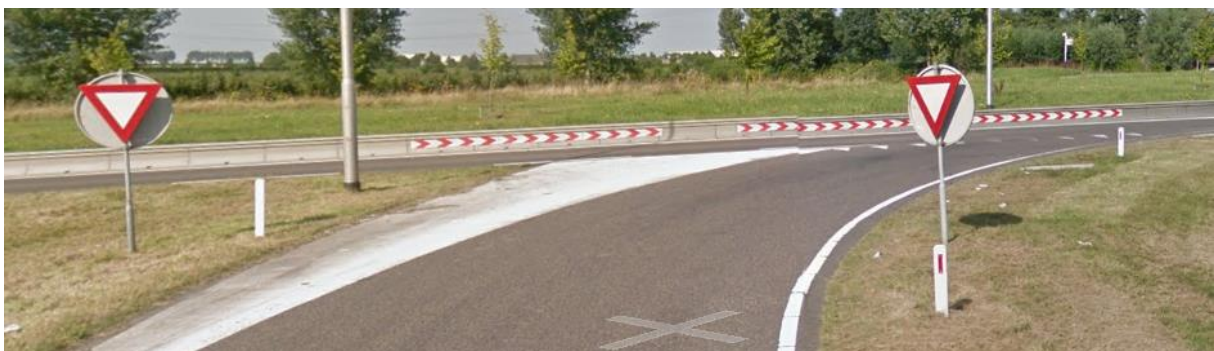
*Figuur 4-20: Voorrangskruispunt met vergelijkbaar bord B1 in Krabbendijke, Zeeland [53]*

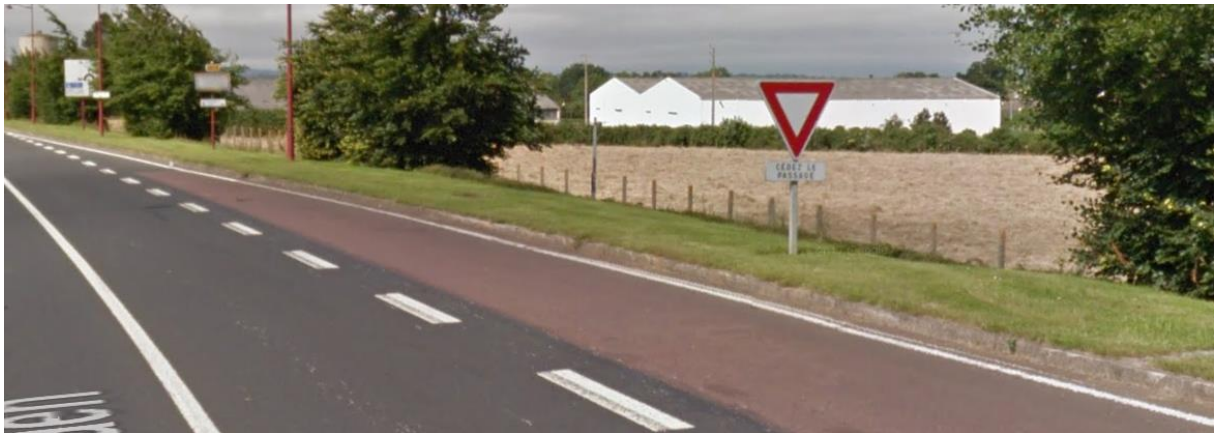
*Figuur 4-22: Invoegstrook met vergelijkbaar bord B1 en extra "CÉDEZ LE PASSAGE" in Villers-Bocage, Normandië [56]*

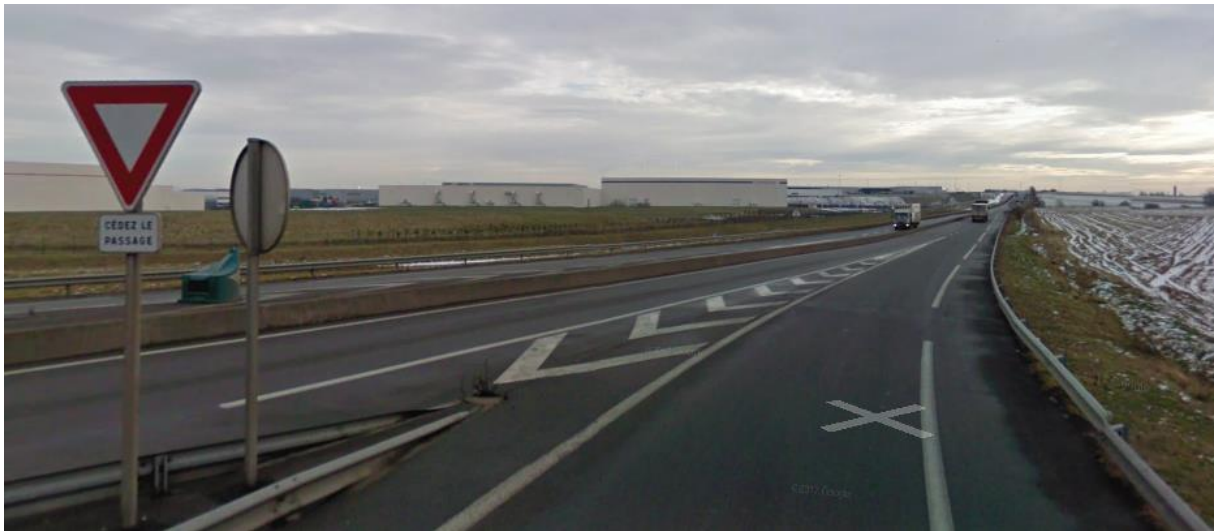
Figuur 4-23: Invoegstrook met vergelijkbaar bord B1 en extra "CÉDEZ LE PASSAGE" aan linkerzijde in Onnaing, Hauts-de-France [57]

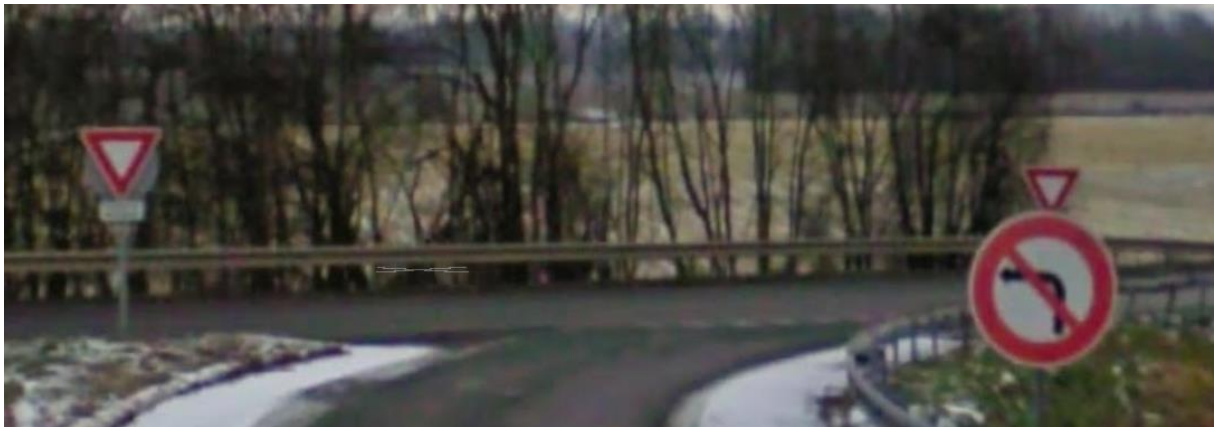
Figuur 4-24: Voorrangskruispunt met vergelijkbaar bord B1 en extra "CÉDEZ LE PASSAGE" in Crespin, Hauts-de-France [58]

De situatie met een voorrangskruispunt en B1 wordt in Frankrijk bijna nooit gebruikt, aangezien er daar eerder de vergelijkbare situatie met B5 en stopstreep wordt verkozen. Indien deze toch wordt gebruikt wordt ook hier meestal gekozen om zowel links als rechts een vergelijkbaar verkeersbord als B1 te plaatsen, zie Figuur 4-24. Tot slot maakt men in Frankrijk geen gebruik van haaiantanden, maar wel een lijn met blokken.

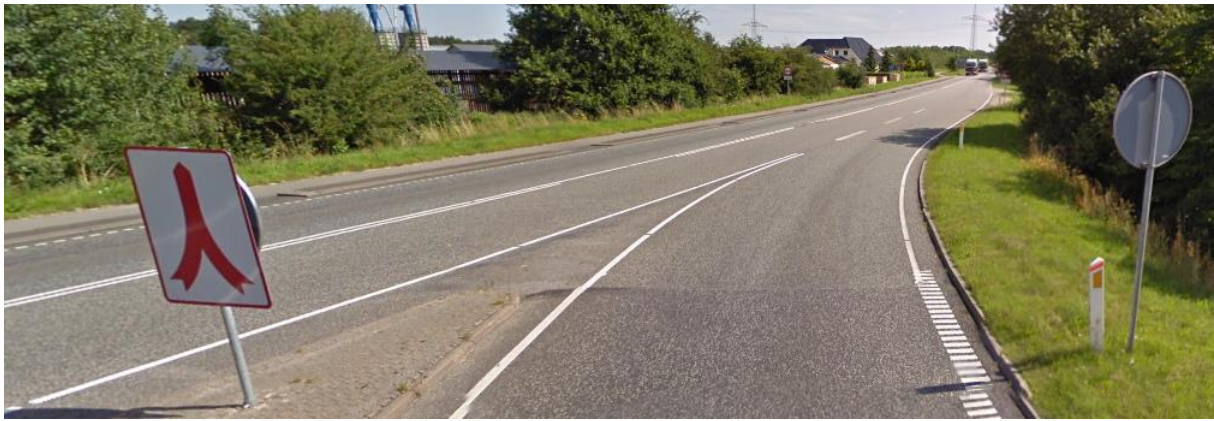
Figuur 4-28: Samenvoegingsstrook ter alternatief van klassieke invoegstrook in Padborg, Zuid-Denemarken [65]

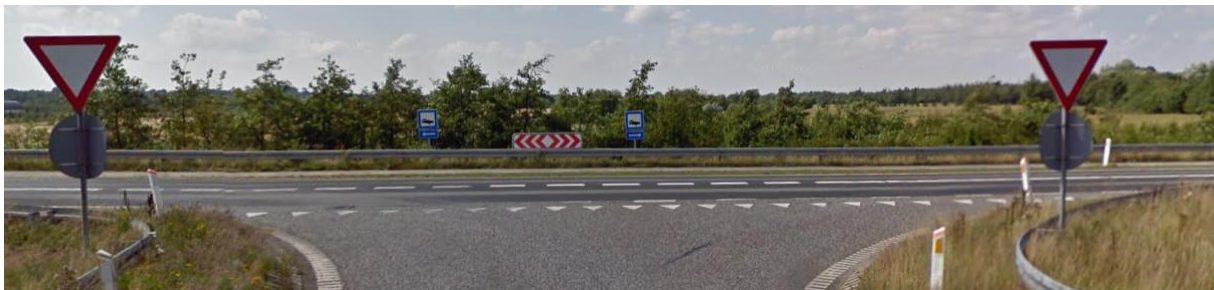
Figuur 4-30: Voortrangskruispunt met vergelijkbaar bord B1 in Vejen, Zuid-Denemarken [67]

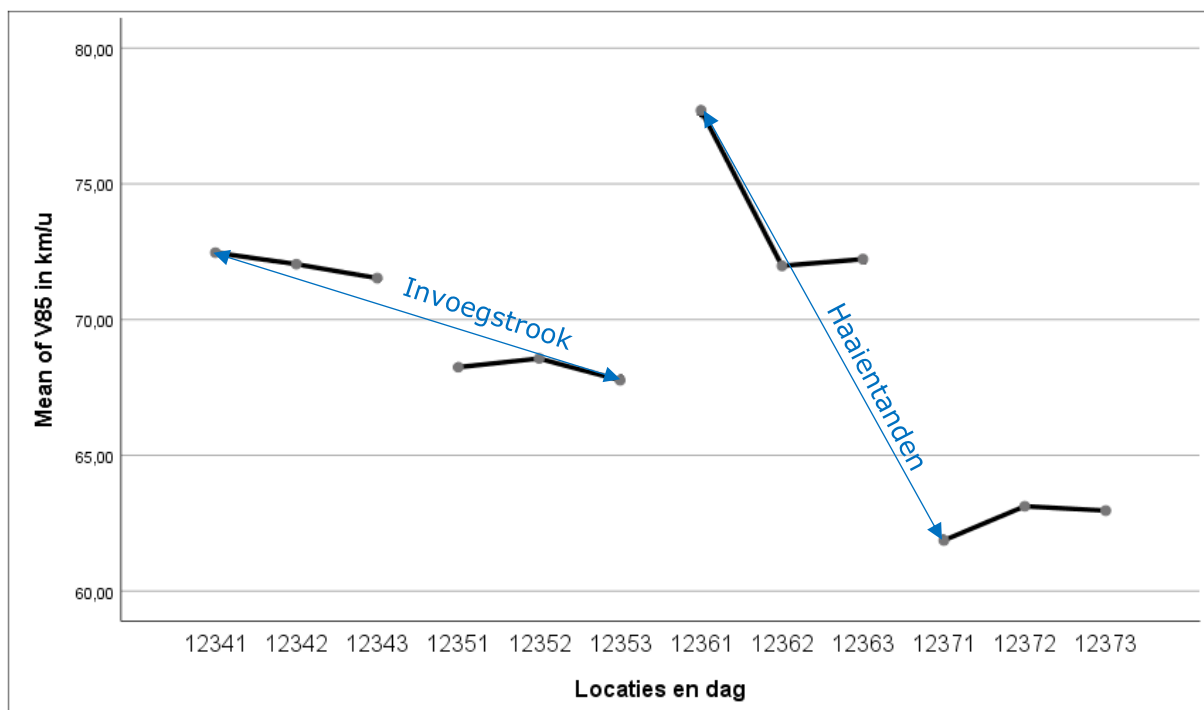
Figuur 5-6: Vergelijking tussen gemiddelde V85 per dag per meting (extreme waardes)

Na het bekijken van de snelheidsmetingen veranderd er niets aan de conclusies die al genomen zijn eerder in dit onderzoek. Deze resultaten liggen volledig in de lijn met de andere resultaten. Daarnaast valt er te zien dat de situaties over het algemeen goed gebruikt worden. Er is daarentegen wel een kleine groep die in verwarring wordt gebracht, maar deze groep is zeer klein. Omdat dit een alleenstaand geval is, moet er ook gekeken worden naar andere factoren die van invloed zijn op de snelheid zoals het kruispuntontwerp. Zulke andere factoren zijn in dit geval vooral de slechte zichtbaarheid door de overvloedige begroeiing. Deze kan een grote invloed hebben op de snelheid indien bestuurders hierdoor minder snel gaan rijden, aangezien het wegbeeld wordt belemmerd.

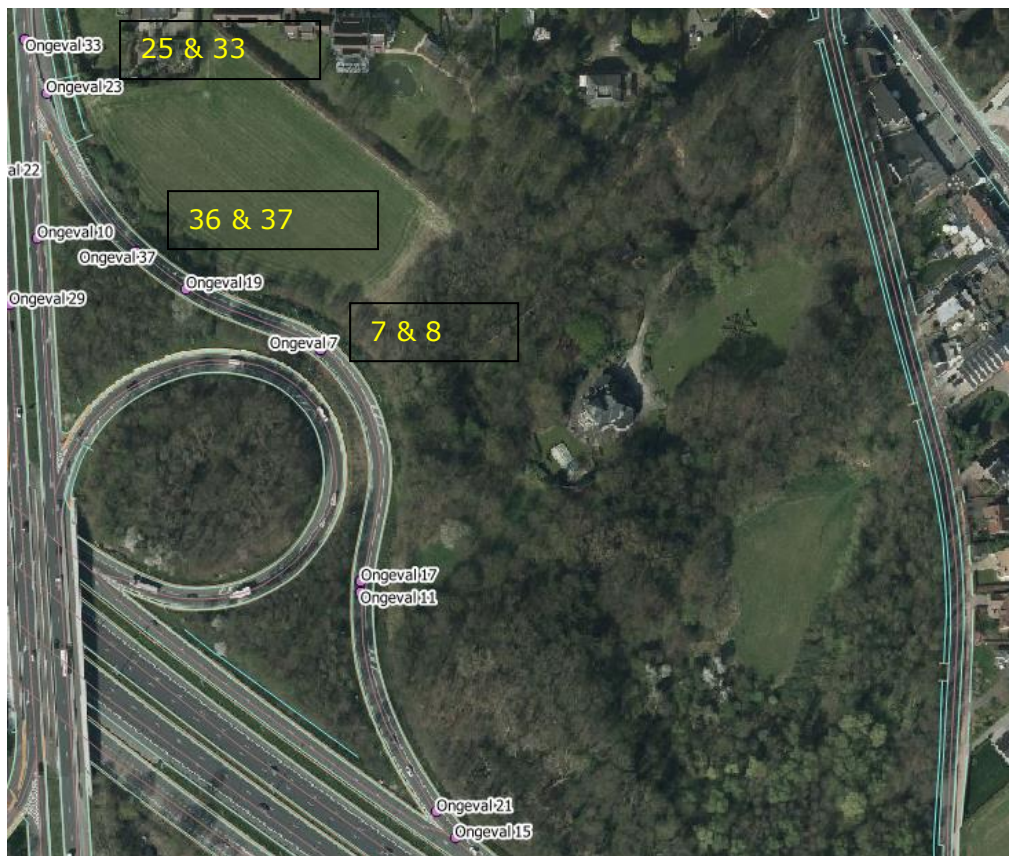
*Figuur 6-6: Ongevallen complex Aalst afrit Brussel-Gent Q-GIS*

In Figuur 6-6 staan de ongevallen afgebeeld die op deze afrit hebben plaatsgevonden van 2010 tot en met 2016. Belangrijk hierbij is dat het ontwerp gewijzigd is tussen 1-10-2015 en 17-08-2016 wat kan worden teruggevonden in bijlage. Uit Figuur 6-6 blijkt dat ongeval 7, 8, 11, 15, 17, 19, 21, 23, 25, 33, 36 en 37 zijn gebeurd op of aan de afrit van de autosnelweg. Van deze ongevallen wordt enkel ongeval 33 behandeld, aangezien deze enkel iets met het kruispunt te maken heeft. De andere ongevallen zijn gegeven in bijlage B.

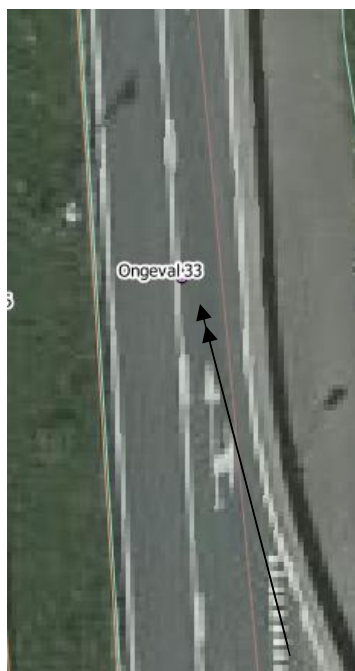
Voor ongeval 33 heeft er zich een botsing achter of naast elkaar voorgedaan. Uit detailgegevens blijkt dat beide bestuurders hun weg in goede richting vervolgden, waarbij ze beiden startten of versnelden. Een mogelijke aanname is dan dat de achterliggende bestuurder niet tijdig kon remmen en tegen de voorliggende botste. Dit ongeval kan dus worden toegeschreven aan het kruispunt van de afrit met de onderliggende weg en dient dus opgenomen te worden in de analyse. De aanname staat afgebeeld in Figuur 6-7.

*Figuur 6-7: Ongeval 33 complex Aalst afrit Brussel-Gent Q-GIS*

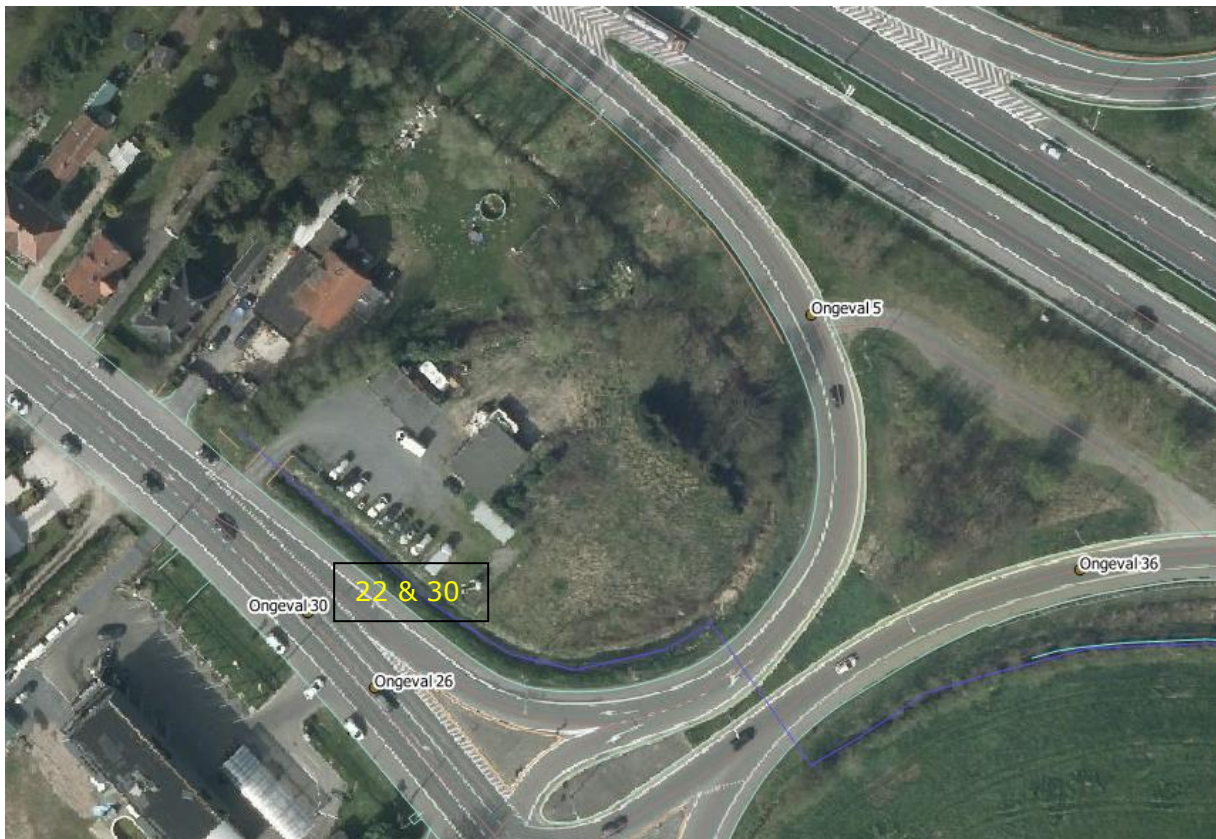
*Figuur 6-8: Ongevallen complex Oostakker afrit Gent Zeehaven-Destelbergen Q-GIS*

In Figuur 6-8 staan de ongevallen afgebeeld die op deze afrit hebben plaatsgevonden van 2010 tot en met 2016. Uit oudere satellietbeelden blijkt dat er zich geen merkbare wijzigingen hebben voorgedaan bij deze afrit tijdens deze periode. Uit deze figuur blijkt dat ongeval 5, 22, 26 en 30 zijn gebeurd op of aan de afrit van de autosnelweg. Van deze ongevallen wordt enkel ongeval 22 behandeld, aangezien enkel dit ongeval te maken had met het kruispunt. De andere ongevallen zijn gegeven in bijlage B.

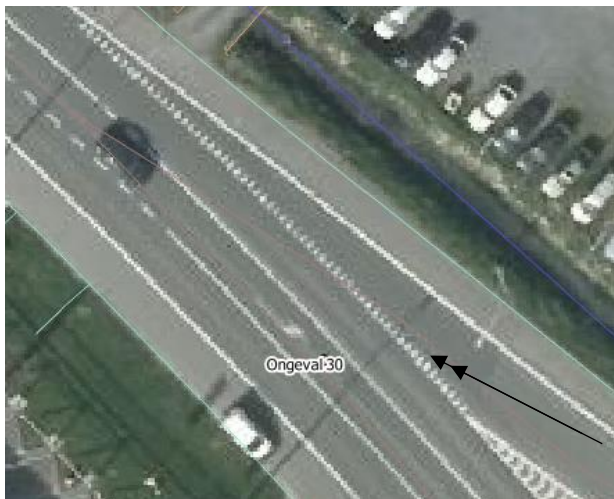
Ongeval 22 heeft zich op dezelfde plaats voorgedaan als ongeval 30. Uit de detailgegevens blijkt dat één bestuurder zich niet verplaatste en een andere bestuurder wel, met een botsing tot gevolg. Beide bestuurders waren bezig om een rechts afslaan beweging te maken. Waarschijnlijk heeft de achterliggende bestuurder niet verwacht dat de voorliggende zou stoppen met een botsing tot gevolg. Het natte wegdek kan hier extra invloed op gehad hebben, door de remweg gevoelig te verhogen. Dit ongeval is dus voor een groot gedeelte toe te schrijven aan het kruispunt van de afrit met de onderliggende weg, waarbij de achtergelegen bestuurder niet, of niet tijdig remde. De aanname hiervan staat afgebeeld op Figuur 6-9.

Figuur 6-9: Ongeval 22 complex Oostakker afrit Gent Zeehaven-Destelbergen Q-GIS (zelfde locatie als ongeval 30)

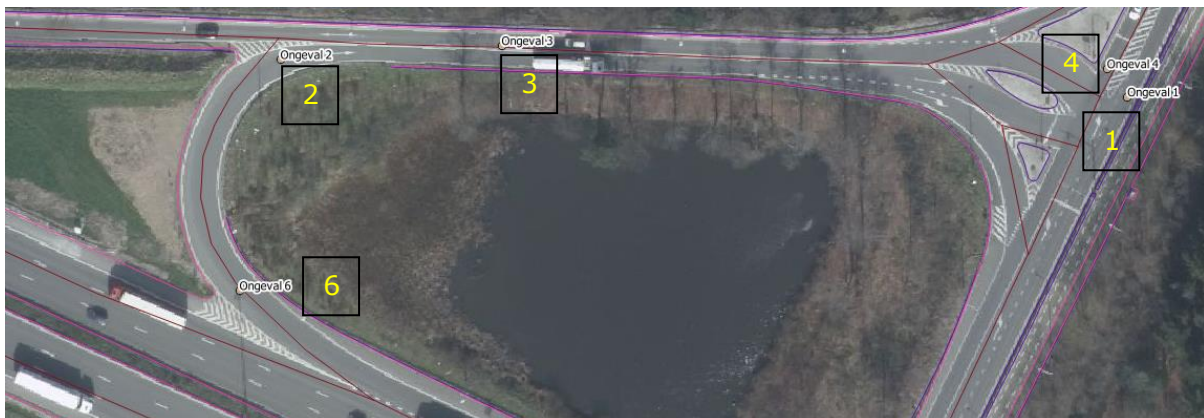
In Figuur 6-10 staan de ongevallen afgebeeld die op deze afrit hebben plaatsgevonden van 2010 tot en met 2016. Tijdens deze periode hebben zich volgens oudere satellietbeelden enkele wijzigingen voorgedaan. Tijdens maart 2014 is het kruispunt veranderd van een voorrangkruispunt naar een kruispunt met VRI en bypass [71]. Aangezien de rechts afslaande rijstrook hierbij ongewijzigd bleef, worden alle ongevalgegevens hiervan behandeld. Uit Figuur 6-10 blijkt dat ongeval 1, 2, 3, 4 en 6 zijn gebeurd op of aan de afrit van de autosnelweg. Deze worden enkel verwerkt in de analyse. Tot slot hebben op deze afrit geen ongevallen plaatsgevonden die te wijten kunnen zijn aan het kruispunt met de onderliggende weg, waardoor deze hieronder ook niet verder besproken zullen worden. De behandeling van de andere ongevallen kan worden teruggevonden in bijlage B.

Figuur 6-10: Ongevallen complex Beernem afrit Gent-Brugge Q-GIS

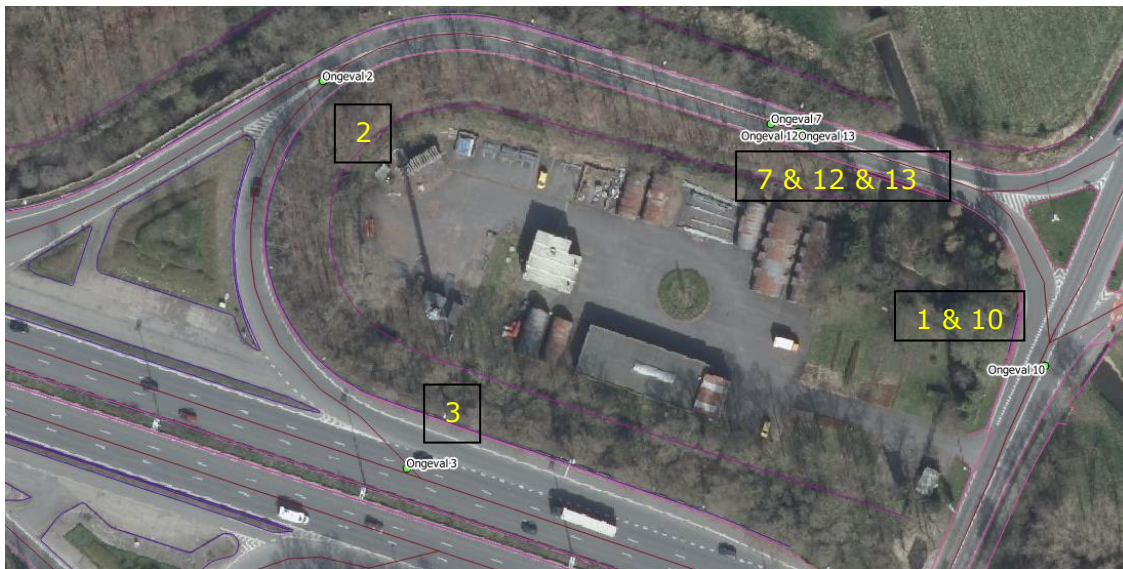
In Figuur 6-11 en Figuur 6-12 staan de ongevallen afgebeeld die op deze afritten hebben plaatsgevonden van 2010 tot en met 2016. Uit oudere satellietbeelden blijkt dat er zich geen merkbare wijzigingen hebben voorgedaan inzake het ontwerp tijdens deze periode voor deze afrit. Uit Figuur 6-11 en Figuur 6-12 blijkt dat ongeval 1, 2, 3, 5, 7, 8, 10, 11, 12 en 13 zijn gebeurd op of aan de afrit van de autosnelweg, waarbij het opmerkelijk is dat ongeval 5 tien betrokkenen had. Tot slot zijn enkel ongeval 5 en ongeval 11 te wijten

Figuur 6-11: Ongevallen complex Loppem afrit 1 Gent-Oostende richting Loppem Q-GIS

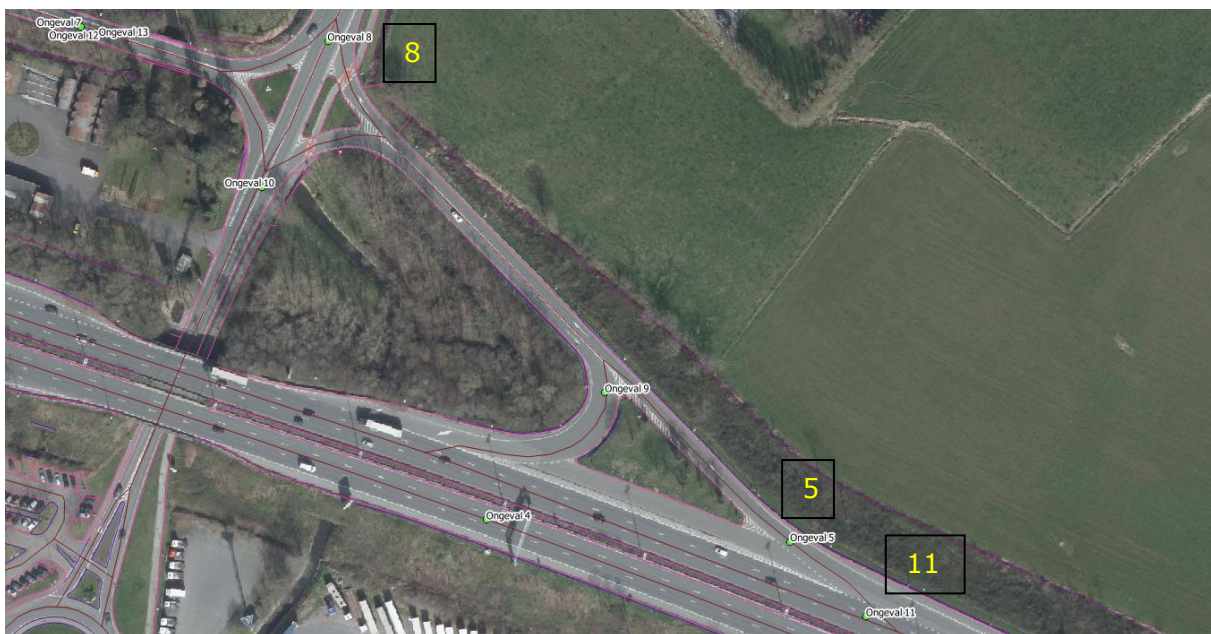
Figuur 6-12: Ongevallen complex Loppem afrit 2 Gent-Oostende richting Brugge Q-GIS.

Ongeval 5 op afrit 2 heeft zich voorgedaan in 2013 en had drie betrokken voertuigen, nl. één lichte vrachtwagen, één personenwagen voor dubbel gebruik en één trekker met aanhangwagen. Uit de gegevens blijkt dat twee voertuigen aan het afremmen waren tijdens het ongeval. Verder kan bepaald worden dat het om een kettingbotsing ging waarbij er twee voertuigen op hun voorligger gebotst zijn. Het eerste voertuig stond waarschijnlijk stil door filevorming, afleidbaar uit zijn afremmende beweging om te stoppen. Helaas zijn er voor dit ongeval geen weersomstandigheden beschikbaar, waardoor niet met zekerheid kan gezegd worden of deze een invloed gehad kunnen hebben. Uit deze gegevens blijkt dus dat het waarschijnlijk om filevorming ging ten gevolge van een slechte doorstroming van het kruispunt van de afrit met de onderliggende weg. De aanname is te zien in Figuur 6-13. Het ongeval is wel toe te schrijven aan de afrit die hier onderzocht wordt.

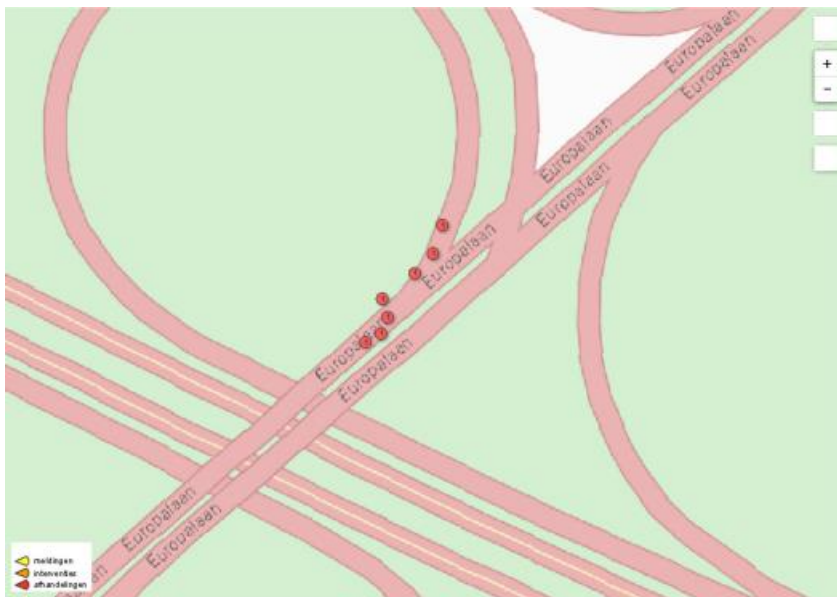
Figuur 6-19: Ongevallen complex Genk-Oost afrit Nederland-Lummen richting Genk [70]

In Figuur 6-19 staan de ongevallen afgebeeld die op deze afrit zijn gebeurd van 2014 tot en met 2017. Uit oude satellietbeelden blijkt dat er tijdens deze periode geen merkbare aanpassingen zijn gebeurd inzake ontwerp voor deze afrit.

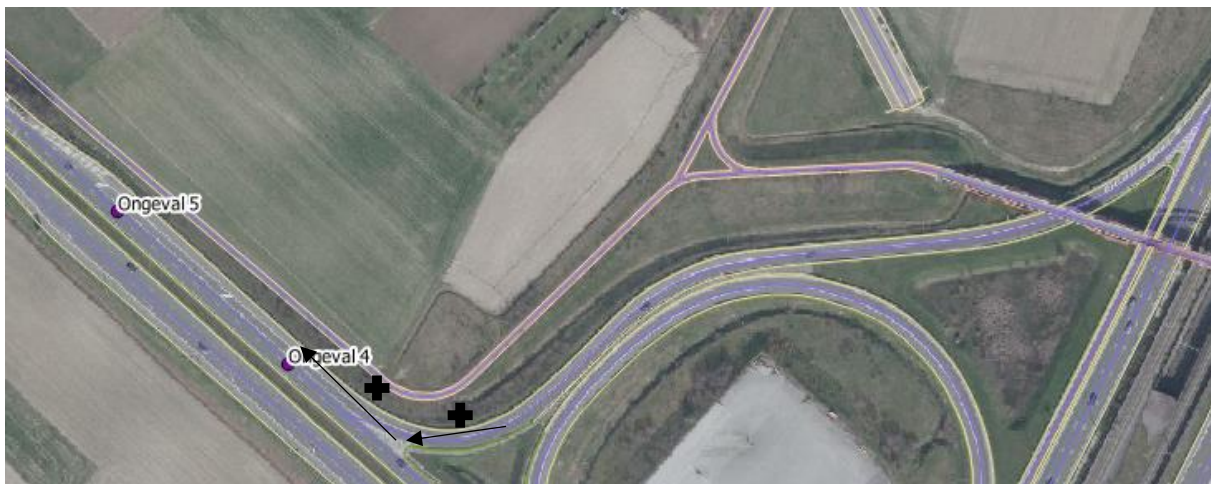
Uit de detailgegevens blijkt dat bij ongeval 4 uit 2013 enkel een voertuig was betrokken. Aan de positie en de scherpste van de bocht is af te leiden dat het voertuig te snel reed, niet oplette of afweek van de normale rijbaan door onverwachte omstandigheden en tegen de boordsteen van het puntstuk botste. Hierdoor heeft deze wagen vervolgens de controle verloren en heeft deze de weg verlaten naar rechts. De bestuurder heeft zijn snelheid niet aangepast aan de scherpste van de bocht. Dit was waarschijnlijk omdat de bestuurder een foute inschatting had gemaakt, of dat de bochtstaal bij het aansnijden van de ondergelegen weg te scherp was. De afwezigheid van zonlicht op dat moment kan dit versterkt hebben. De aanname is te zien in Figuur 6-29. Het ongeval is wel toe te schrijven aan de afrit die hier onderzocht wordt.

*Figuur 6-29: Ongeval 4 complex Vilvoorde-Luchthavenlaan afrit Mechelen-Brussel richting Vilvoorde Q-GIS*
