2017 • 2018  
Faculteit Industriële ingenieurswetenschappen  
master in de industriële wetenschappen: bouwkunde

Vorrangsregeling bij het verlaten van de snelweg

Scriptie ingediend tot het behalen van de graad van master in de industriële wetenschappen: bouwkunde

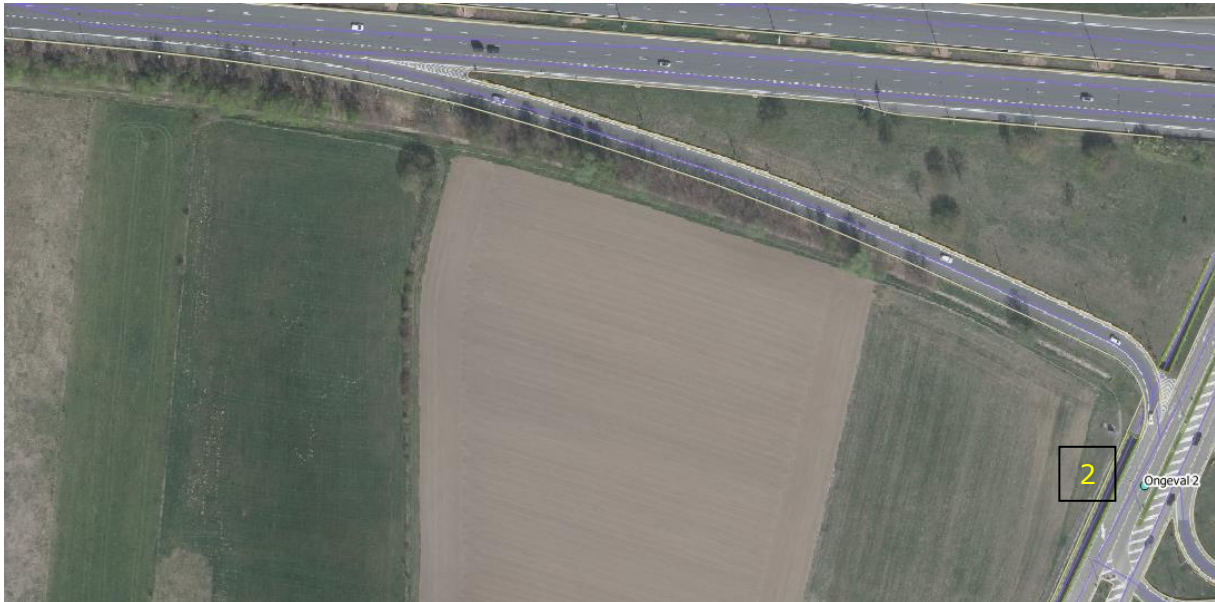
*Figuur 6-33: Ongevallen complex Haasrode-Blanden afrit Brussel-Luik richting Blanden Q-GIS*

In Figuur 6-33 staan de ongevallen afgebeeld die op deze afrit hebben plaatsgevonden van 2010 tot en met 2016. Door middel van het gebruik van oudere satellietbeelden blijkt dat er tijdens deze periode geen opmerkbare wijzigingen inzake ontwerp aan de afrit hebben plaatsgevonden. Uit Figuur 6-33 blijkt dat enkel ongeval 2 is gebeurd op of aan de afrit van de autosnelweg. Deze wordt hieronder behandeld.

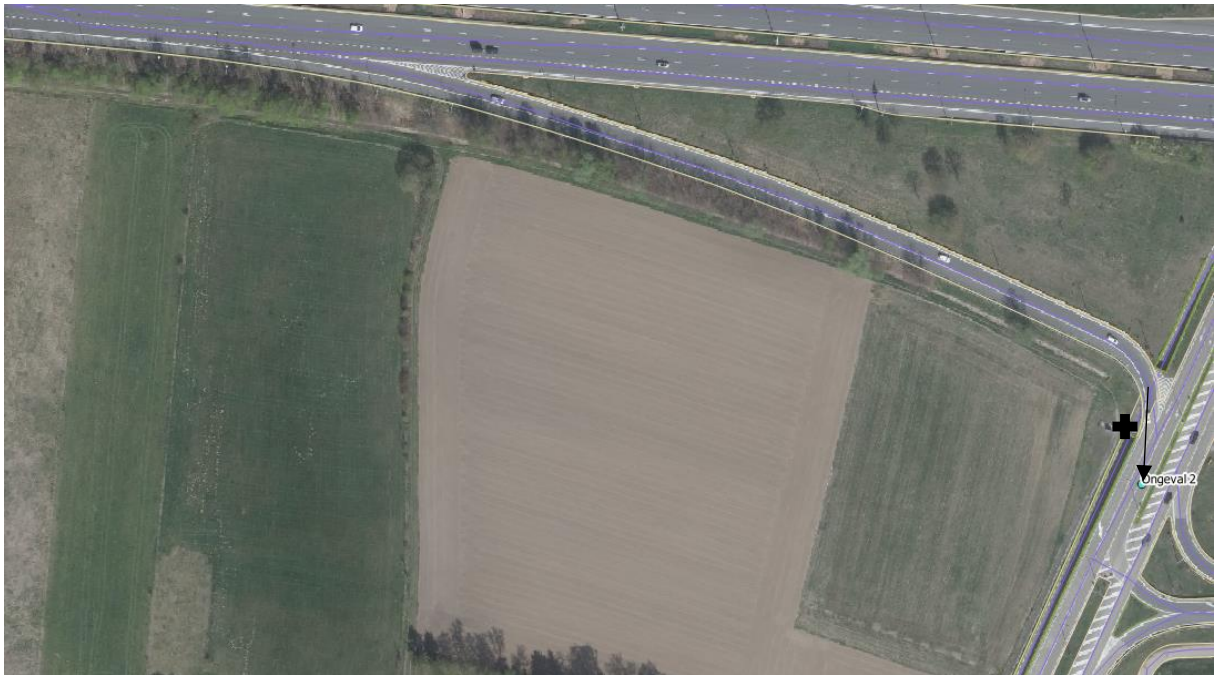
*Figuur 6-34: Ongeval 2 complex Haasrode-Blanden afrit Brussel-Luik richting Blanden Q-GIS*

Uit de detailgegevens blijkt dat bij ongeval 2 uit 2014 enkel een voertuig was betrokken. De wagen reed aan een constante snelheid en samen met de positie en de scherppte van de bocht valt af te leiden dat het voertuig te snel reed voor de scherppte van de bocht en zo de controle over het voertuig verloor. Hierna is deze bestuurder tot stilstand gekomen tegen de boordsteen. De bestuurder heeft zijn snelheid niet aangepast aan de scherppte van de bocht. Dit was waarschijnlijk omdat de bestuurder een foute inschatting had gemaakt of dat de bochtstaal bij het aansnijden van de ondergelegen weg te scherp was. De inschatting was moeilijker omdat de zichtbaarheid minder was door de schemering van zonlicht. De aanname is te zien in Figuur 6-34. Het ongeval is wel toe te schrijven aan de afrit die hier onderzocht wordt.

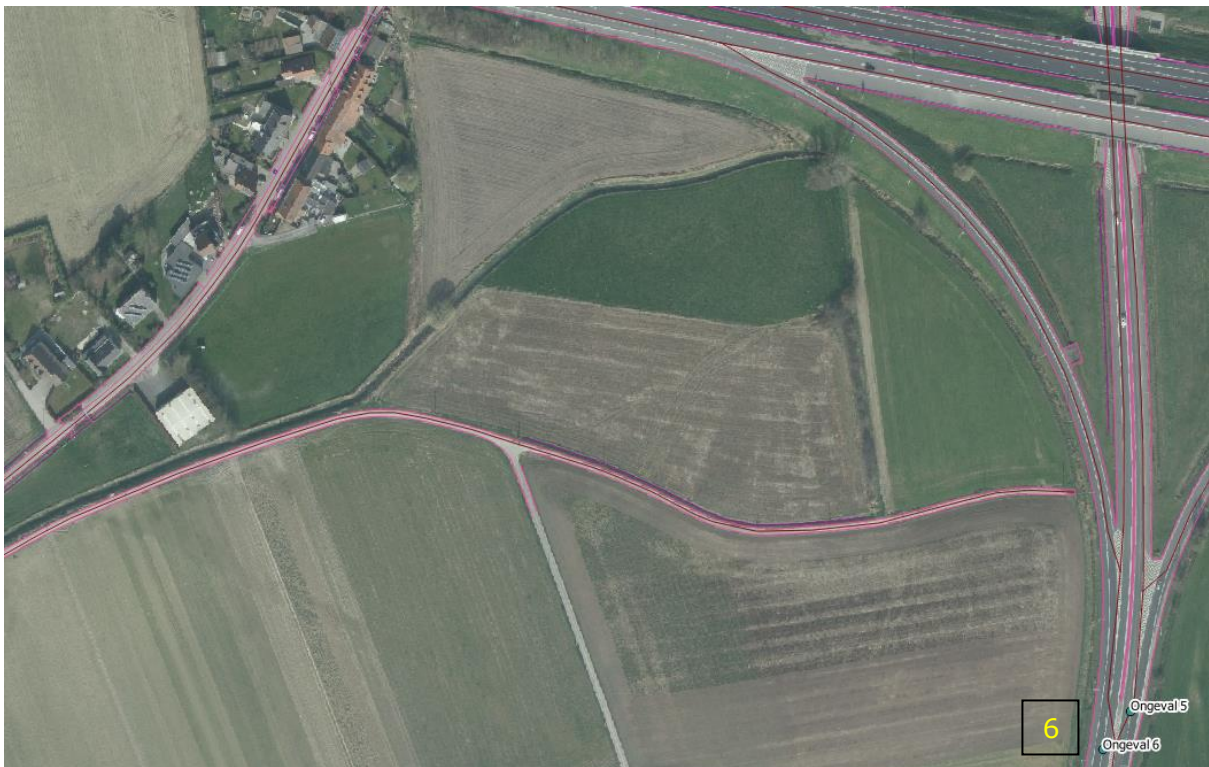
*Figuur 6-35: Ongevallen complex Wervik afrit Ieper-Kortrijk Q-GIS*

In Figuur 6-35 staan de ongevallen afgebeeld die op deze afrit hebben plaatsgevonden van 2010 tot en met 2016. Door middel van het gebruik van oude satellietbeelden blijkt dat er zich tijdens deze periode geen opmerkbare wijzigingen hebben voorgedaan inzake het ontwerp van de afrit. Uit deze afbeelding blijkt dat enkel ongeval 6 is gebeurd op of aan de afrit van de autosnelweg. Van deze afrit worden hieronder geen ongevallen behandeld, doordat er geen ongevallen zijn die iets met het kruispunt te maken hadden. De andere ongevallen zijn gegeven in bijlage B.

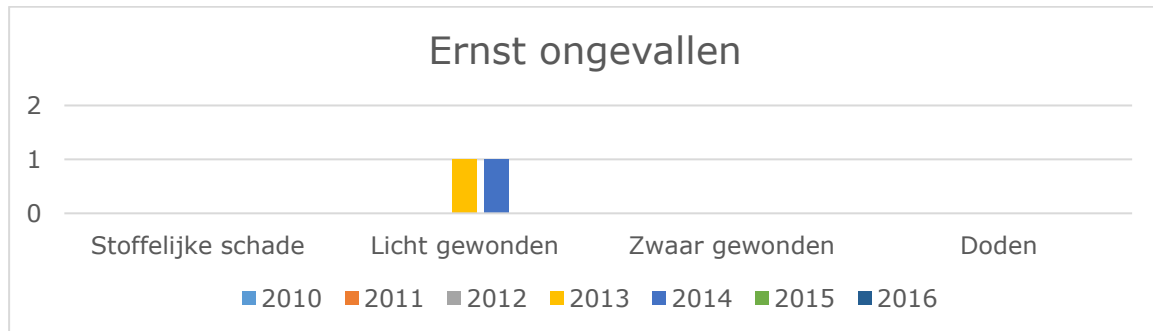
In dit gedeelte worden de statistische gegevens besproken van bovenstaande afritten met invoegstrook. In Figuur 6-36 is de ernst van de ongevallen in verhouding met het aantal ongevallen te zien. De verschillende kleurstaven geven het jaartal aan. De ongevallen hebben zich voorgedaan op of aan de afritten. De ongevallen hadden enkel lichtgewonden. De ernst van alle ongevallen is dus relatief laag doordat beide ongevallen zijn gebeurd met enkel lichtgewonden.

Figuur 6-36: Ernst ongevallen invoegstroken

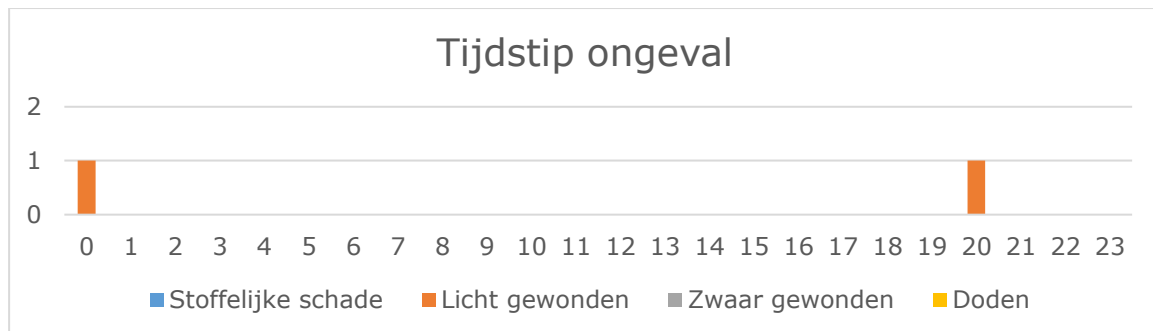
In Figuur 6-37 valt het aantal ongevallen in verhouding met het uur dat deze ongevallen zijn gebeurd te zien. De kleur van de staven geeft de ernst van de ongevallen aan. Wat opvalt is dat een ongeval is gebeurd rond 20 uur. Dit is een minder drukke periode, waardoor het ongeval waarschijnlijk niets te maken had met de verkeersdrukke. Verminderde aanwezigheid van zonlicht kan een kleine rol gespeeld hebben omdat het op dat moment schemerde. Het ander ongeval is gebeurd rond middernacht, wat een minder drukke periode is. Op dit tijdstip was er geen zonlicht aanwezig en was bijgevolg de zichtbaarheid minder, waardoor het ongeval rechtstreeks aan het tijdstip kan worden gekoppeld, of alleszins een belangrijke rol gespeeld kan hebben.

Figuur 6-37: Tijdstip ongevallen invoegstroken

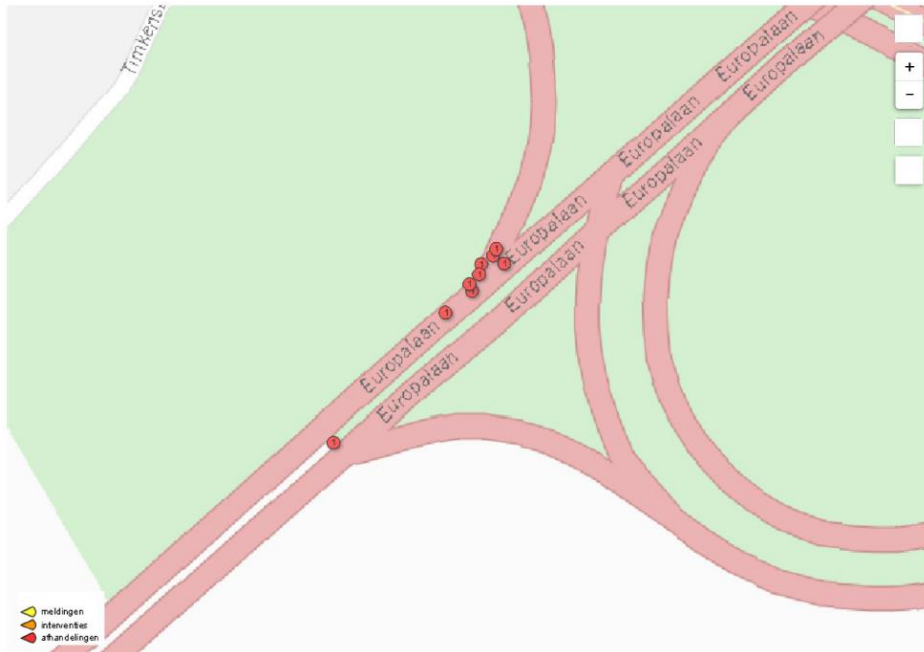
Figuur 6-40: Ongevallen complex Genk-Oost afrit Lummen-Nederland richting Genk [70]

In Figuur 6-40 staan de ongevallen afgebeeld die op deze afrit zijn gebeurd van 2014 tot en met 2017. Belangrijk hierbij is dat de situatie tot invoegstrook is omgevormd in september 2015. Hiervoor was dit een voorrangskruispunt B1 met haaiantanden.

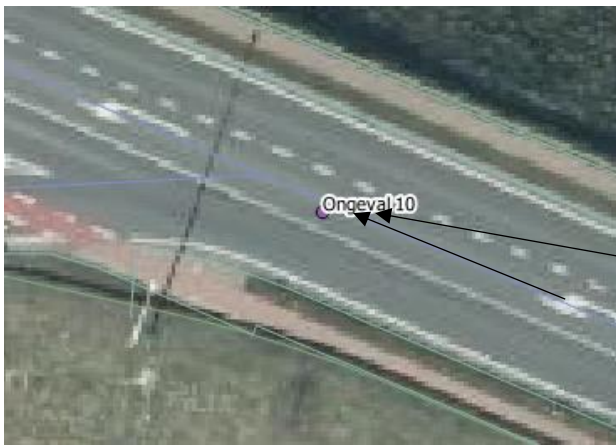
*Figuur 0-17: Ongeval 10 complex Meer afrit 2 Breda-Antwerpen Q-GIS*

Ongeval 10 heeft zich voorgedaan bij afrit 2 aan het kruispunt met de onderliggende weg. Uit de detailgegevens blijkt dat er een zijdelingse botsing heeft plaatsgevonden, waarbij de ene bestuurder links afsloeg en de andere zijn weg vervolgde in goede richting. Doordat de zin van verplaatsing bij beide bestuurders niet staat aangegeven, lijkt de meest voor de hand liggende aanname één die gelijkaardig is met ongeval 1. Dit staat afgebeeld op Figuur 0-17. Hierdoor wordt dit ongeval niet opgenomen in de analyse.

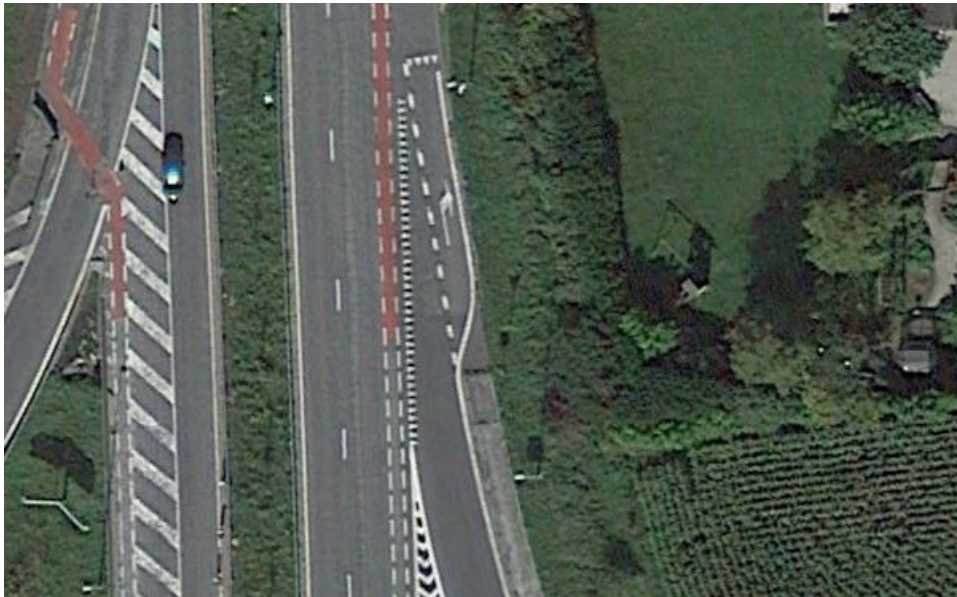
*Figuur 0-19: Situatie afritaanluiting voor wijziging in november 2015 [76]*

In Figuur 6-6 staan de ongevallen afgebeeld die op deze afrit hebben plaatsgevonden van 2010 tot en met 2016. Belangrijk hierbij is dat het ontwerp gewijzigd is tussen 1-10-2015 en 17-08-2016 zoals te zien is op Figuur 0-19 en Figuur 0-20. Hieruit blijkt dat het fietspad is verwijderd en men nu een afrit heeft, waar men verder rechts kan invoegen op de onderliggende baan. Deze aanpassing blijkt na enig opzoekwerk begin november 2015 te zijn uitgevoerd [75].

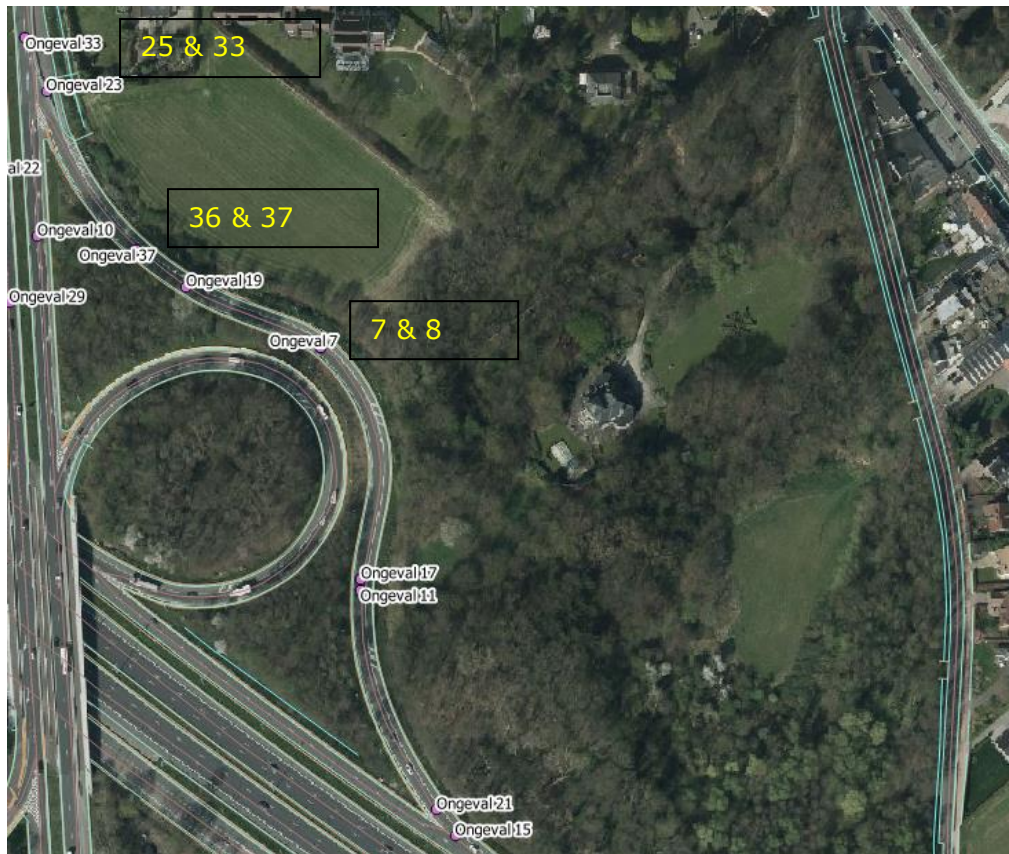
*Figuur 0-21: Ongevallen complex Aalst afrit Brussel-Gent Q-GIS*

Uit Figuur 6-6 blijkt dat ongeval 7, 8, 11, 15, 17, 19, 21, 23, 25, 33, 36 en 37 zijn gebeurd op of aan de afrit van de autosnelweg. Deze worden hieronder besproken, met uitzondering van ongeval 33 aangezien deze al in de scriptie is besproken.

Ongeval 7 t.e.m. ongeval 25 hebben zich voorgedaan voor de wijziging in november 2015. Aangezien deze wijziging van betrekkelijke aard was, worden deze ongevalgegevens niet meegenomen in de analyse. Enkel ongeval 33 t.e.m. ongeval 37 zullen hier verder worden geanalyseerd.

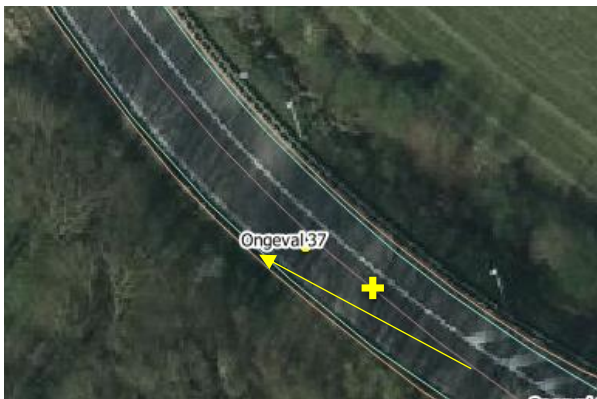
*Figuur 0-22: Ongeval 36 & 37 complex Aalst afrit Brussel-Gent Q-GIS (dezelfde locatie)*

Een ander ongeval, nl. ongeval 36 (zelfde locatie als ongeval 37) heeft zich voorgedaan richting het einde van de afrit. Hierbij is de controle over het stuur verloren, dewelke waarschijnlijk voor een gedeelte te wijten was aan de vuile staat van het wegdek op dat moment. Vervolgens heeft de bestuurder tijdens de nacht de weg ongecontroleerd verlaten naar links, zonder de vangrail te overschrijden. Hierdoor kan gesteld worden dat de kans op file op dat moment relatief laag lag en het ongeval dus zeer onwaarschijnlijk toegeschreven kan worden aan het kruispunt van de afrit met de onderliggende weg. Het ongeval zal dus eerder te wijten zijn aan de eerder vermelde omstandigheden zoals nacht en een vuil wegdek, maar ook aan het horizontale alignment van de weg. De afrit volgt namelijk twee S-bewegingen die elkaar opvolgen, wat zeker en vast ook een aandeel zal gehad hebben bij het veroorzaken van dit ongeval. Daarom wordt dit ongeval niet opgenomen in de analyse. De aanname van dit ongeval staat afgebeeld op Figuur 0-22.

Tot slot heeft ongeval 37 zich op dezelfde plaats voorgedaan als ongeval 36. Dit ongeval heeft zich in de vroege namiddag voorgedaan, waardoor er een risico op file mogelijk was. Daarnaast is dit ongeval gebeurd onder hevige regenval, maar vertoont dit ongeval verder veel dezelfde kenmerken als ongeval 36. Daardoor kunnen dezelfde conclusies als bij ongeval 36 worden getrokken, met als enige verschil dat de weg vuil was bij ongeval 36 en niet nat in combinatie met hevige regenval zoals hier. Om deze reden wordt dit ongeval ook niet opgenomen in de analyse. De aanname hiervan staat tot slot afgebeeld op Figuur 0-22.

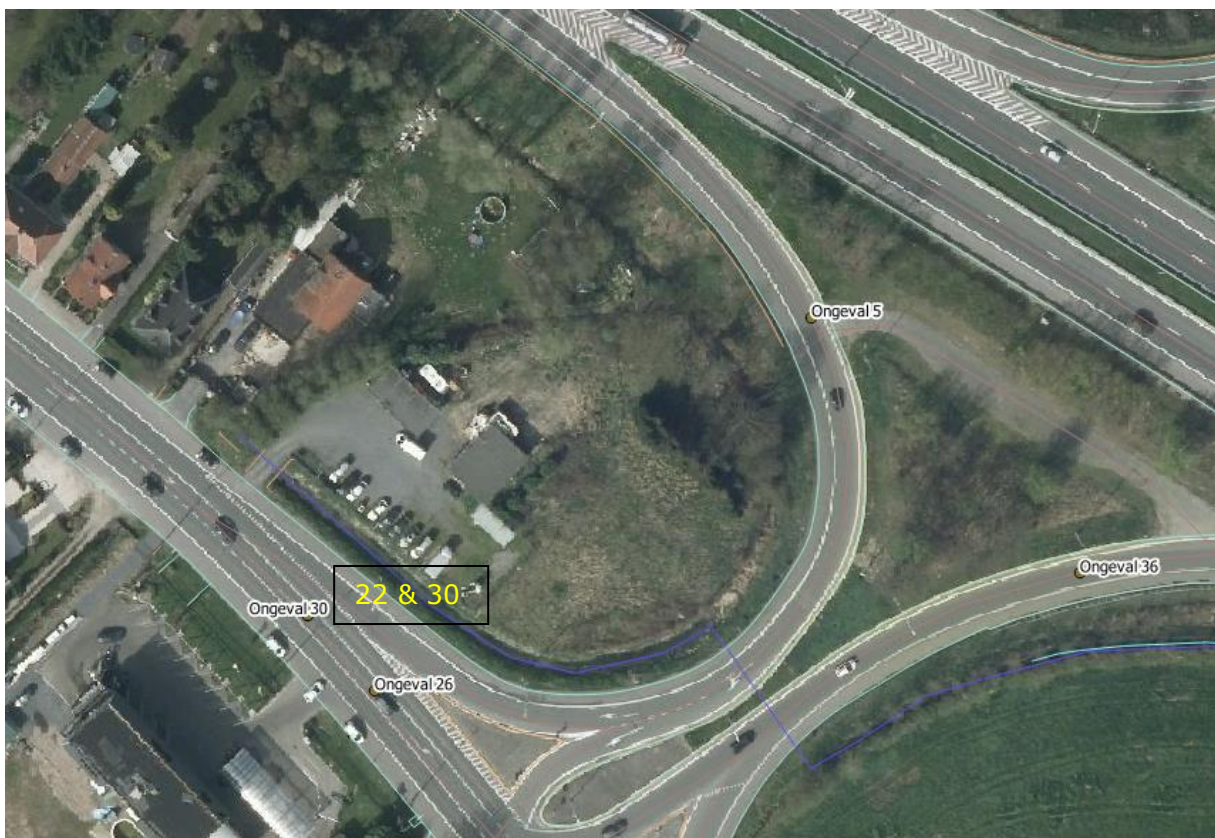
*Figuur 0-23: Ongevallen complex Oostakker afrit Gent Zeehaven-Destelbergen Q-GIS*

In Figuur 6-8 staan de ongevallen afgebeeld die op deze afrit hebben plaatsgevonden van 2010 tot en met 2016. Uit oudere satellietbeelden blijkt dat er zich geen merkbare wijzigingen hebben voorgedaan bij deze afrit tijdens deze periode. Uit deze figuur blijkt dat ongeval 5, 22, 26 en 30 zijn gebeurd op of aan de afrit van de autosnelweg. Deze worden hieronder besproken, met uitzondering van ongeval 22 omdat deze al in de scriptie werd besproken.

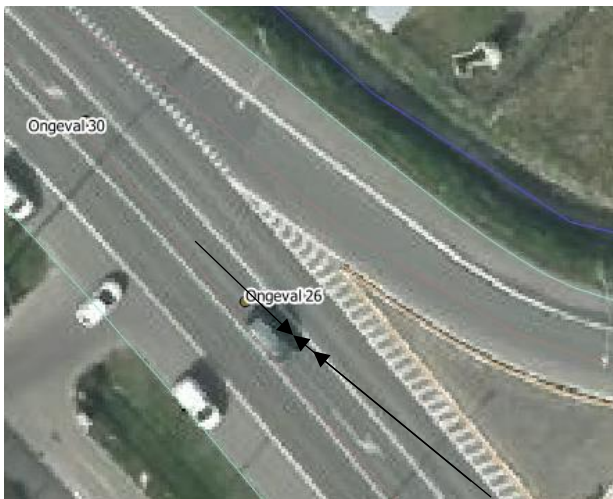
*Figuur 0-25: Ongeval 26 complex Oostakker afrit Gent Zeehaven-Destelbergen Q-GIS*

Een ander ongeval, nl. ongeval 26 heeft zich voorgedaan doordat een niet bewegende bestuurder linksaf wou slaan en twee andere bestuurders frontaal of bij kruisen hierop zijn gebotst. Dit ongeval heeft dus met grote zekerheid plaatsgevonden op de voorsorteerstrook naar links, waar dan de botsing met de kruisende voertuigen heeft plaatsgevonden. Het is wel niet duidelijk of de bestuurder zich niet volledig binnen de voorsorteerstrook bevond, of dat het kruisende verkeer van zijn baan was afgeweken. Hieruit valt wel af te leiden dat het ongeval volledig te wijten is aan de onderliggende weg en niet aan het kruispunt van de afrit met deze weg. Daardoor wordt dit ongeval niet opgenomen in de analyse. De aanname van dit ongeval staat afgebeeld op Figuur 0-25.

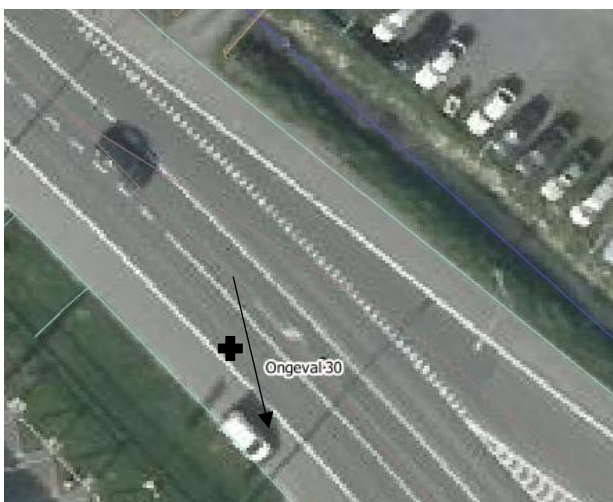
*Figuur 0-26: Ongeval 30 complex Oostakker afrit Gent Zeehaven-Destelbergen Q-GIS*

Het laatste ongeval wat hier behandeld zal worden is ongeval 30. Hierbij had de bestuurder een links afslaan beweging gemaakt terwijl deze hiervoor volgens positieve zin reed. Hierna is de bestuurder tegen een hindernis opgereden buiten de rijbaan, zonder andere weggebruikers hierbij te betrekken. Belangrijk hierbij is dat het regende op het moment van het ongeval, wat zeker van invloed geweest zal zijn op dit ongeval. De meest logische aanname is dat de bestuurder vanuit de voorsorteerstrook om links af te slaan afgeweken is van zijn rijbaan. Wel valt er niet exact af te leiden naar waar dit exact is gebeurd. Hieruit valt wel af te leiden dat het ongeval met vrij grote zekerheid niet toegeschreven kan worden aan het kruispunt van de afrit met de onderliggende baan, aangezien de bestuurder zich nooit op de afrit heeft begeven. Daardoor wordt dit ongeval niet opgenomen in de analyse. De aanname van dit ongeval staat afgebeeld op Figuur 0-26.

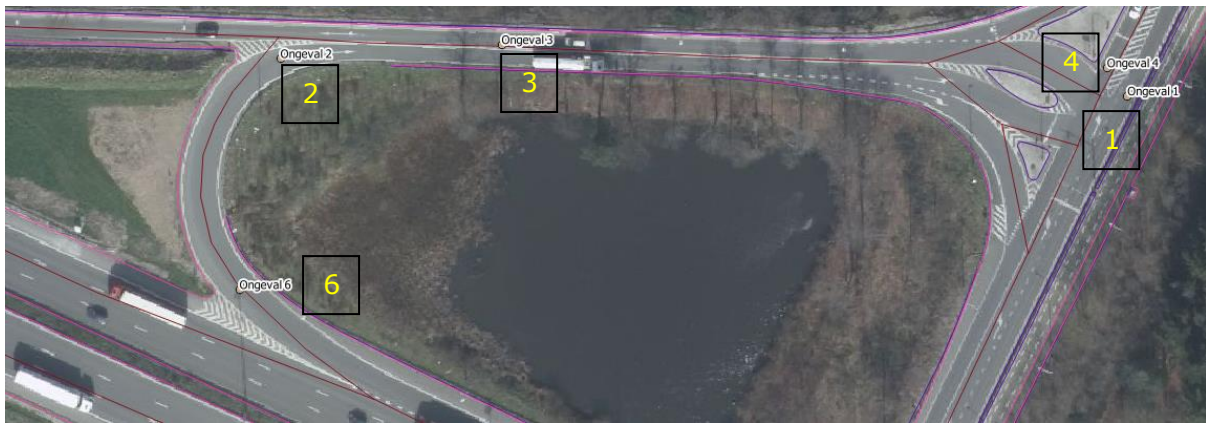
*Figuur 0-27: Ongevallen complex Beernem afrit Gent-Brugge Q-GIS*

In Figuur 6-10 staan de ongevallen afgebeeld die op deze afrit hebben plaatsgevonden van 2010 tot en met 2016. Tijdens deze periode hebben zich volgens oudere satellietbeelden enkele wijzigingen voorgedaan. Tijdens maart 2014 is het kruispunt veranderd van een voorrangkruispunt naar een kruispunt met VRI en bypass [71]. Aangezien de rechts afslaanrijstrook hierbij ongewijzigd bleef, worden alle ongevalgegevens hiervan behandeld. Uit Figuur 6-10 blijkt dat ongeval 1, 2, 3, 4 en 6 zijn gebeurd op of aan de afrit van de autosnelweg. Deze zijn volgens de scriptie niet te wijten aan het kruispunt, maar worden hier voor de volledigheid en transparantie van het onderzoek wel gegeven.

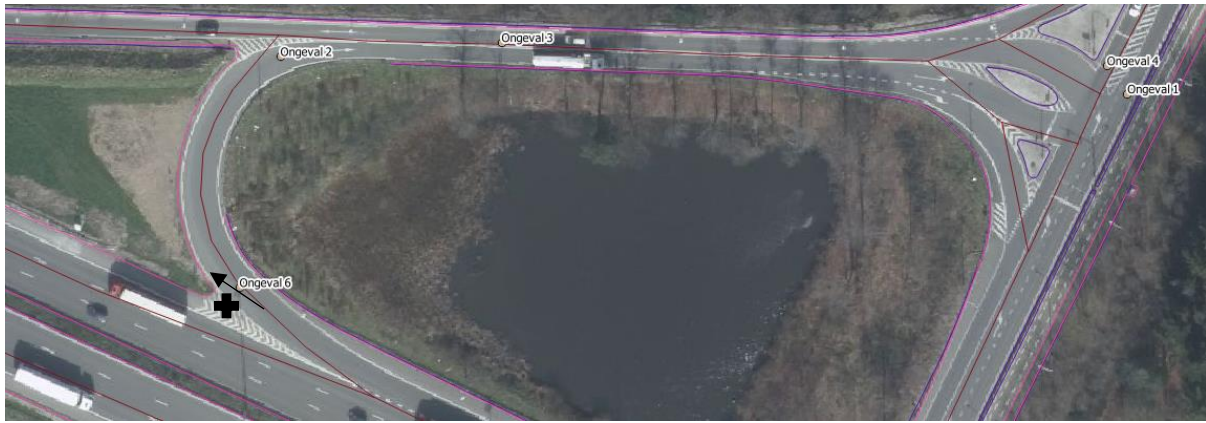
Figuur 0-31: Ongeval 6 complex Beernem afrit Gent-Brugge Q-GIS

Het laatste ongeval, ongeval 6 had enkel één betrokken voertuig en is gebeurd in 2014. Op dat moment reed het voertuig met een constante snelheid. Deze snelheid was in alle waarschijnlijkheid te groot voor de bocht. De bestuurder heeft dus de bocht verkeerd

ingeschat, heeft vervolgens de controle over zijn voertuig verloren en is terecht gekomen tegen een paal langs de weg. In tegenstelling tot ongeval 2 was het wegdek droog. Dit geeft toch wel aan dat de scherpte van de bocht hoog is. Deze aanname staat afgebeeld in Figuur 0-31. In dit geval kan ongeval 6 niet toegewezen worden aan de voorrangsregeling bij het kruispunt die voor deze afrit wordt onderzocht.

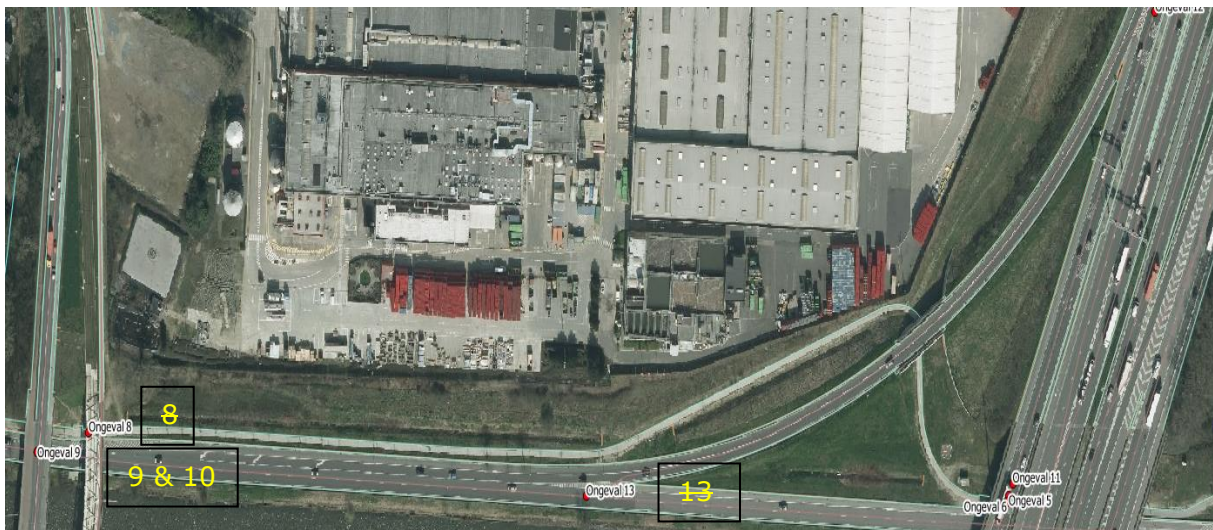
*Figuur 0-43: Ongevallen complex Zwijnaarde afrit Gent-Rijsel Q-GIS*

In Figuur 6-31 staan de ongevallen afgebeeld die op deze afrit hebben plaatsgevonden van 2010 tot en met 2016. Belangrijk hierbij is dat de afrit bestaat sinds november 2012 [73]. Hierdoor kan ongeval 8 uitgesloten worden. Uit Figuur 6-31 blijkt dat ongeval 9 en 10 zijn gebeurd op of aan de afrit van de autosnelweg. Deze worden hieronder verder behandeld. Ongeval 13 wordt hier genegeerd omdat deze heeft plaatsgevonden tijdens werken aan de weg.

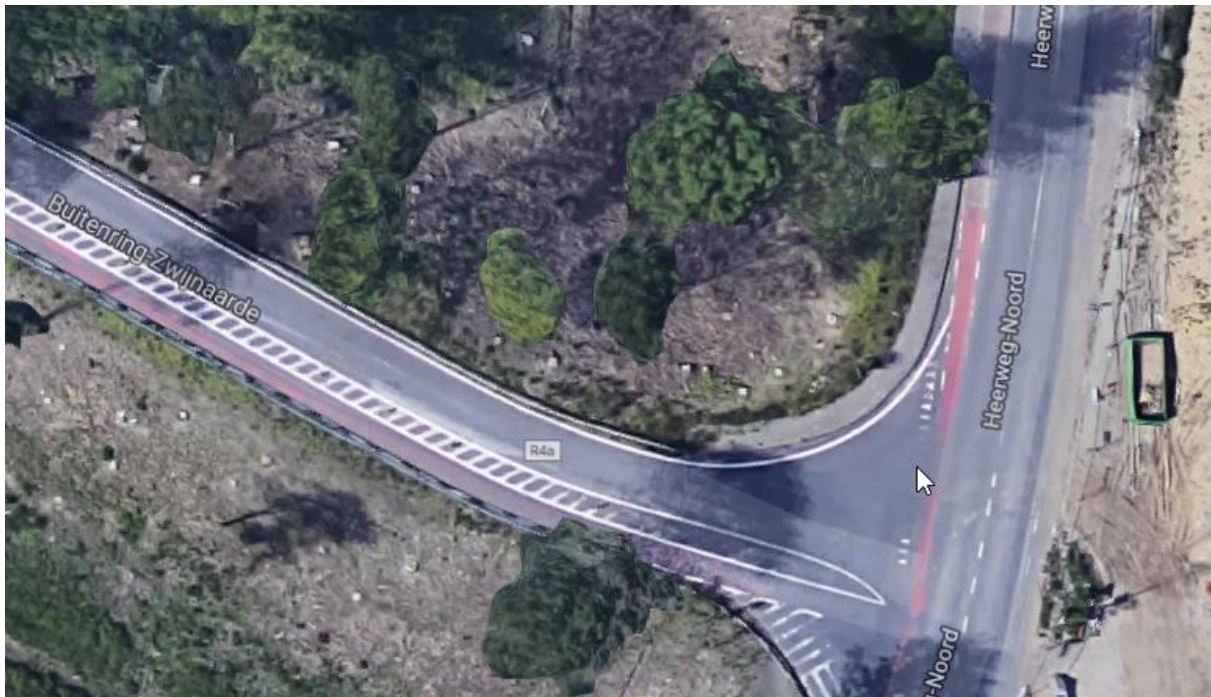
*Figuur 0-44: Ongevallen complex Zwijnaarde - waarschijnlijke positie ongeval 9 en 10 [78]*

Uit de detailgegevens blijkt dat bij ongeval 9 uit 2013 één voertuig en één fietser zijn betrokken. Hier gaat het waarschijnlijk ook om foute coördinaten die opgegeven zijn, aangezien een fietser hier met het links afdraaien door een wagen aanrijden vrij moeilijk

is. Het fietspad ligt hier namelijk aan de rechterzijde, achter een vangrail. Daarnaast staat er ook de vermelding Heerweg-Noord en Buitenring-Zwijnaarde, dewelke zich aan de overzijde van de waterweg bevinden. Het ongeval is dus waarschijnlijk gebeurd op de plaats afgebeeld op Figuur 0-44. Hier is de snelheid ook 50 km/u voor beide wegen, zoals vermeld staat in de detailgegevens. Naast ongeval 9, deed ongeval 10 zich ook niet voor in de buurt van het kruispunt van de afrit met de onderliggende weg, dit ook in het jaar 2013. Het gaat hier waarschijnlijk om dezelfde locatie als ongeval 9, die afgebeeld staat in Figuur 0-44, aangezien hier gelijkaardige gegevens worden vermeld als bij ongeval 9.

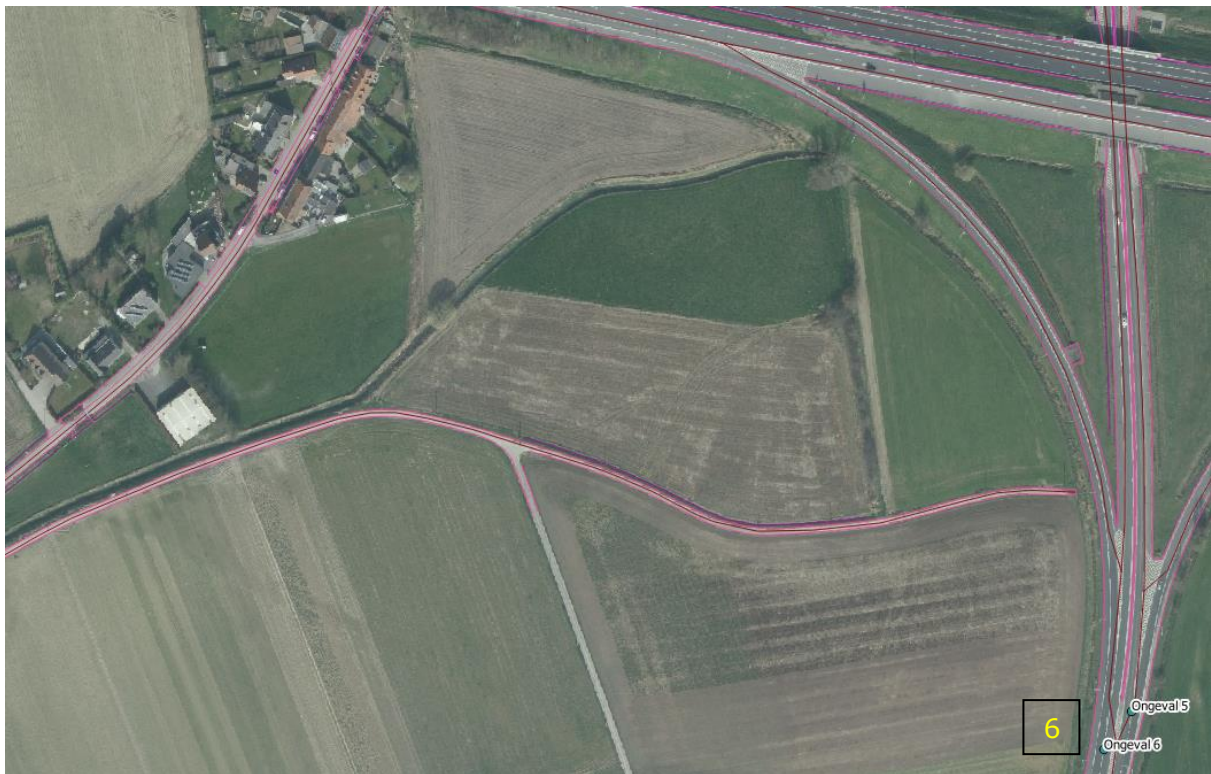
*Figuur 0-50: Ongevallen complex Wervik afrit Ieper-Kortrijk Q-GIS*

In Figuur 6-35 staan de ongevallen afgebeeld die op deze afrit hebben plaatsgevonden van 2010 tot en met 2016. Door middel van het gebruik van oude satellietbeelden blijkt dat er zich tijdens deze periode geen opmerkbare wijzigingen hebben voorgedaan inzake het ontwerp van de afrit. Uit deze afbeelding blijkt dat enkel ongeval 6 is gebeurd op of aan de afrit van de autosnelweg. Deze wordt enkel in de analyse behandeld.

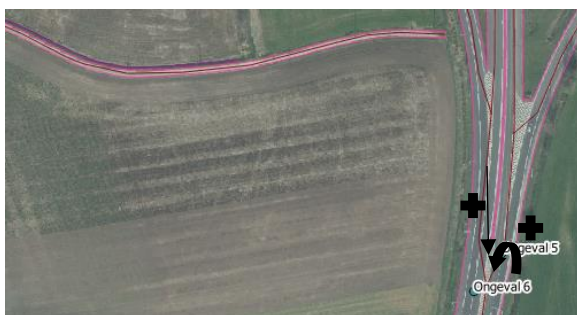
*Figuur 0-51: Ongeval 6 complex Wervik afrit Ieper-Kortrijk Q-GIS*

Uit de detailgegevens blijkt dat bij ongeval 6 uit 2015 twee voertuigen waren betrokken. Een wagen reed aan een constante snelheid en de andere wagen had rechtsomkeer gemaakt op de weg en was in startende beweging. Samen met de positie valt af te leiden dat het voertuig dat van de afrit of onderliggende weg kwam afgereden de andere bestuurder niet had gezien of verkeerd had ingeschat. Ondanks dit gegeven is dit ongeval volledig de fout van de bestuurder die rechtsomkeer maakt, aangezien dit verboden is op deze locatie. Dit verbod is in het leven geroepen om zulke ongevallen te vermijden. De aanname is te zien in Figuur 0-51. Het ongeval is dus niet toe te schrijven aan de afrit die hier onderzocht wordt.
