Faculteit Industriële ingenieurswetenschappen
master in de industriële wetenschappen: elektromechanica

Masterthesis

Optimalisatie van een productielijn voor automatten

Daan Speelmans

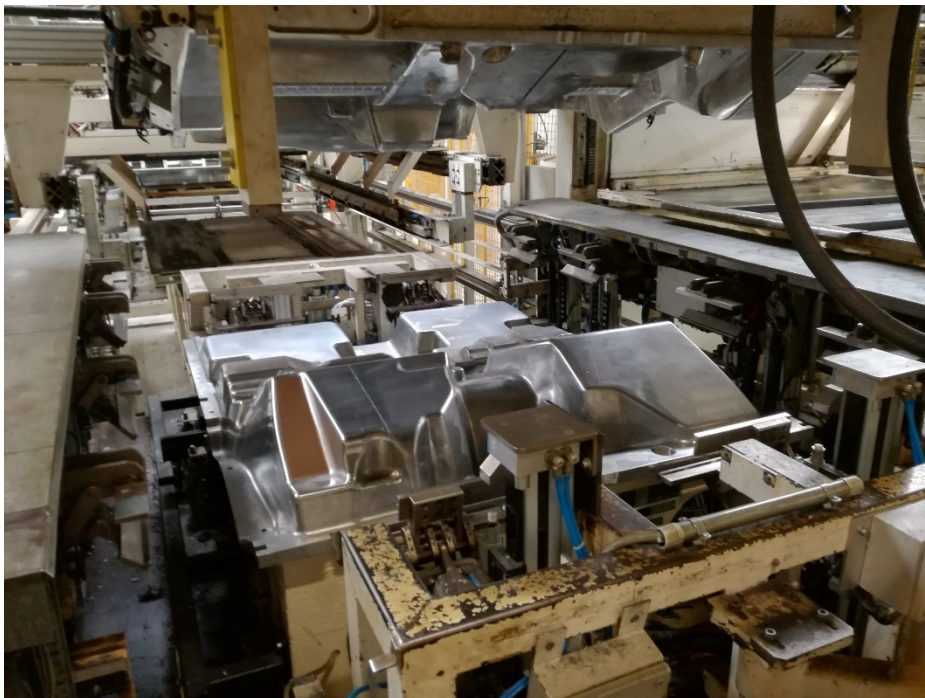
Figuur 2: Vormpers en vlinder oven

In een eerste stap worden met behulp van een *pick and place unit* twee lagen *heavy layer* (POE + vulmiddel) op elkaar gestapeld in de ‘HL-Opleg’. Vervolgens wordt het effectieve tapijt (polyester) er overheen geschoven. Wanneer de drie lagen op elkaar liggen, worden ze langs de zijkant vastgepakt en in de ‘contactoven’ geplaatst. Deze oven bestaat uit twee verwarmde platen waartussen de drie lagen geperst worden en zo aan elkaar smelten. Als ze hier uit komen worden ze op temperatuur gehouden met IR straling in de ‘vlinderoven’. Op de volgende positie wordt het tapijt in de ‘vormpers’ geplaatst. In Figuur 2 wordt deze weergegeven met op de achtergrond de ‘vlinderoven’. Vervolgens sluit de pers waardoor de voor- en achterzijden door een mes van elkaar gescheiden worden en wordt de tool snel gekoeld. Door dit koelproces blijft de gewenste vorm behouden.

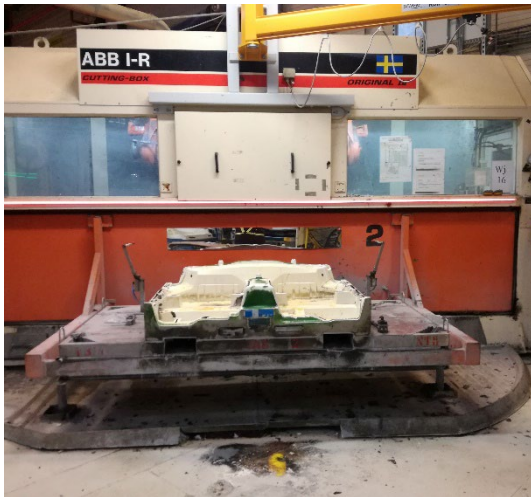
Figuur 4: WJ 16 of 17

Als laatste stap wordt het correcte contour nog uitgesneden en van de nodige gaten voorzien. Dit gebeurt met een waterjet snijmachine 'WJ16 of WJ17' afgebeeld in Figuur 4. De waterjetmachine is opgebouwd uit een platform dat 360° kan draaien rond het middelpunt met aan twee kanten dezelfde opstelling. Dit punt ligt in het midden van de wand wat te zien is op Figuur 4. Wanneer een tapijt op de tool wordt geplaatst, draait het platform rond en is het tapijt naar de binnenkant verplaatst. Aan de binnenkant zijn er twee waterjetrobots die alle nodige stukken uitsnijden. Wanneer deze uitgesneden worden kan het vorige tapijt verwijderd en het volgende al klaargelegd worden. Deze manier van werken verkort de procestijd.

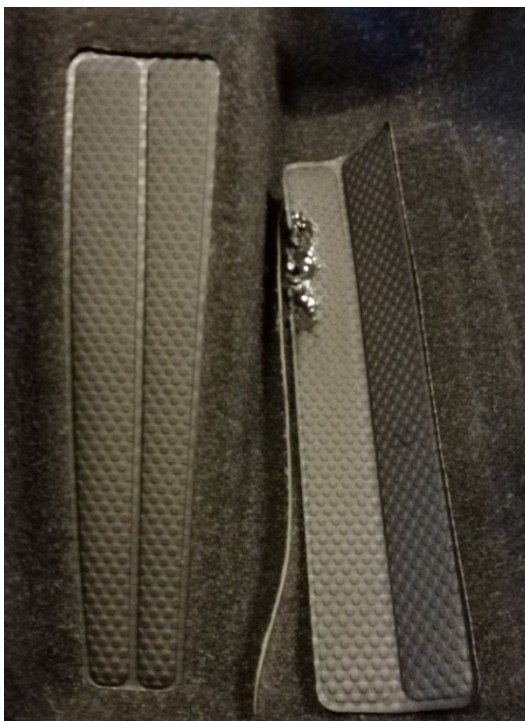
Figuur 7: Goede en slechte las

In Figuur 8 is een tegenelektrode van de hoogfrequent lasser te zien met brandsporen en in Figuur 7 zijn zowel een goede verbinding als één met een foute verbinding te zien. Wanneer er zo een brand of doorslag optreedt, moet de hoogfrequent tool gedemonteerd, gezuiverd (als de reserve tool nog niet zuiver is) en terug gemonteerd worden. Het reinigen is een zeer tijdrovend proces waardoor heel de productielijn stilvalt en vijf arbeiders tijdelijk niets te doen hebben. Zo een doorslag treedt tot twaalf keer per productiepost van acht uur op.

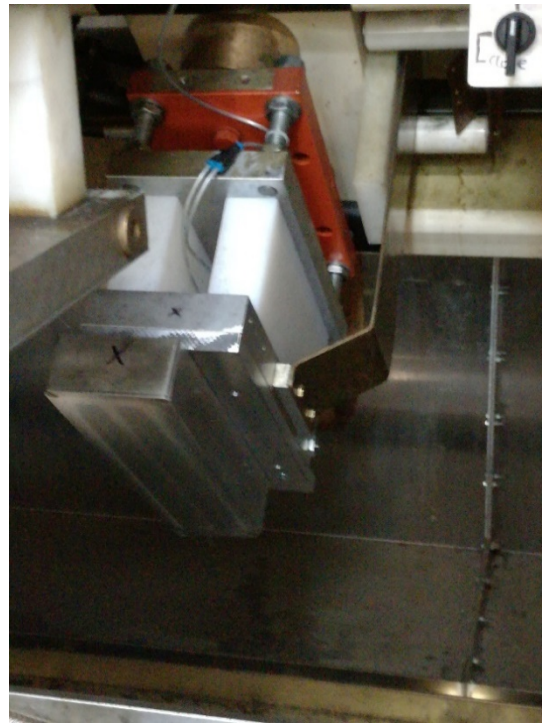
Figuur 11: Vlakke elektrode

Rondom de vormgevende elektrode wordt er gewerkt met materiaal dat niet beïnvloed wordt door de HF-machine. Op deze manier blijft de vorm van de tool intact en kan dit proces zeer snel en vaak herhaald worden, eveneens blijft het proces zo vrij van afwijkingen.

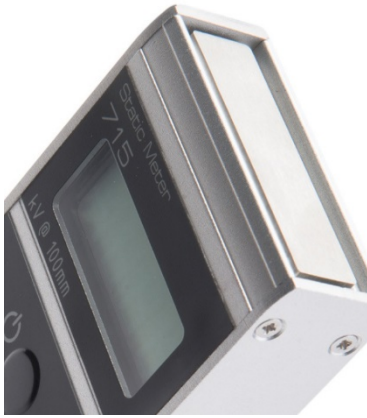
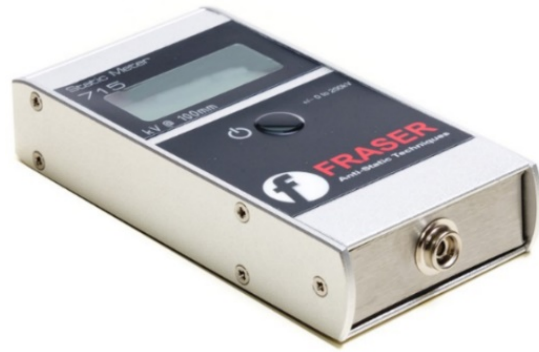
Figuur 14: Fraser statische meter meetpunt

Voor de metingen van de statische elektriciteit is er gebruik gemaakt van een statische meter van Fraser zoals afgebeeld in Figuur 14 en Figuur 15. Om de statische energie te meten moet deze verbonden worden met een in de buurt aanwezige aarding via de metalen connector aan de onderkant zie Figuur 15. De aarding dient als referentie voor de metingen. Op Figuur 14 is de bovenzijde van de meter afgebeeld, met een vlak metalen oppervlak dat de statische energie meet. Het toestel dient op een afstand van ongeveer 100mm van het te meten oppervlak gehouden te worden om een correcte meting te doen.

Voor de praktische metingen is er tijdens de productie, vlak voor het tapijt het lastoestel in gaat telkens een meting uitgevoerd. Door de meting vlak voor het lassen te doen, zijn alle factoren die in de voorbehandeling de statische energie nog kunnen verhogen mee in rekening gebracht. Om het resultaat nog betrouwbaarder te maken zijn er meerdere sets metingen uitgevoerd tijdens verschillende dagen en op verschillende tijdstippen.

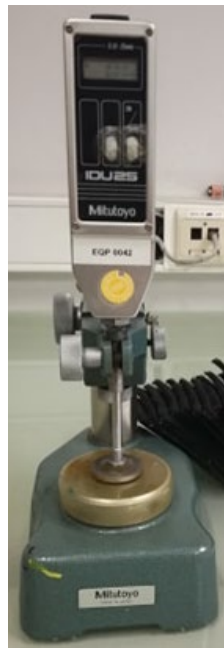
Figuur 19: Mitutoyo IDU25 diktemeter

Voor de metingen van de dikte is gebruik gemaakt van de meter IDU25 van Mitutoyo, deze meet tot op 0.01 mm nauwkeurig en is in Figuur 19 afgebeeld. Deze meter is aanbevolen door de leverancier vermits zij hier ook de controles mee uitoefenen. De meter is uitgerust met meetbekken met een groot oppervlak. Op deze manier worden de haren niet te hard ingedrukt maar wordt de reële dikte van het tapijt gemeten. Eveneens wordt de meetkop met een kleine voorspanning naar beneden geduwd zodat de dunste haren van het tapijt toch geen invloed geven op de meting. Deze methode is door de leverancier voorgeschreven vermits er bij hun op dezelfde manier gecontroleerd wordt.

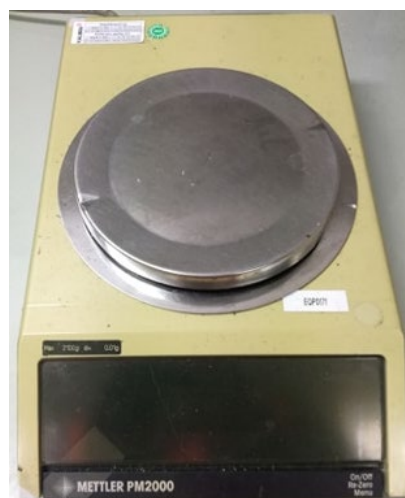
Figuur 20: Weegschaal Mettler PM2000

Voor de metingen van het gewicht van de samples is gebruik gemaakt van de weegschaal Mettler PM2000 te zien op Figuur 20. Deze weegschaal meet tot een nauwkeurigheid van 0.01g.

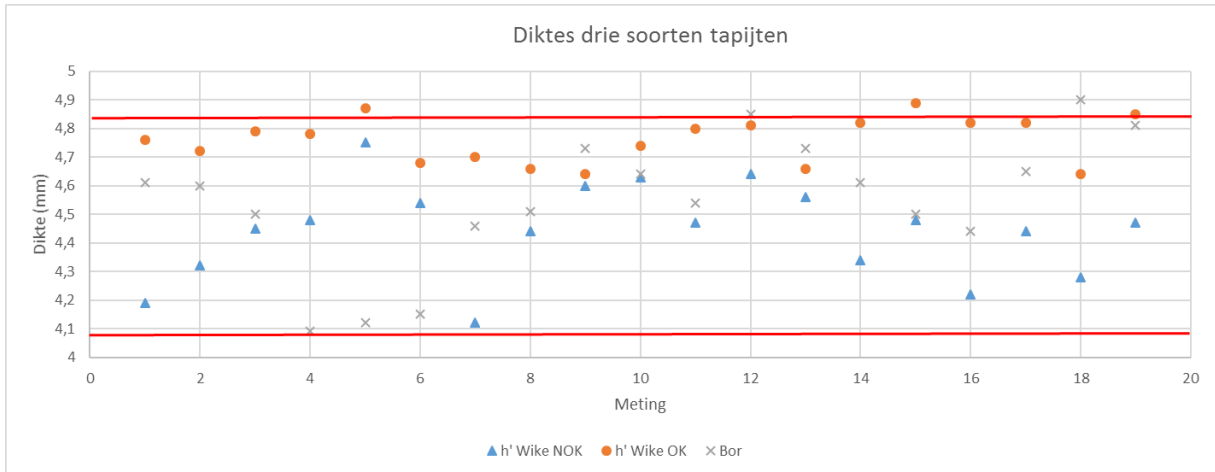
Figuur 21: Grafiek diktemetingen drie verschillende tapijten (h' Wike NOK, h' Wike OK, Bor)

In Figuur 21 worden de resultaten van de diktemetingen op de drie verschillende tapijten gegeven. Vermits een tapijt een dikte van $4.4 \text{ mm} \pm 10\%$ heeft moeten deze resultaten tussen de 3.96 mm en 4.84 mm liggen [9], [10]. Op de grafieken zijn er horizontale lijnen getrokken die de grenswaardes weergeven.

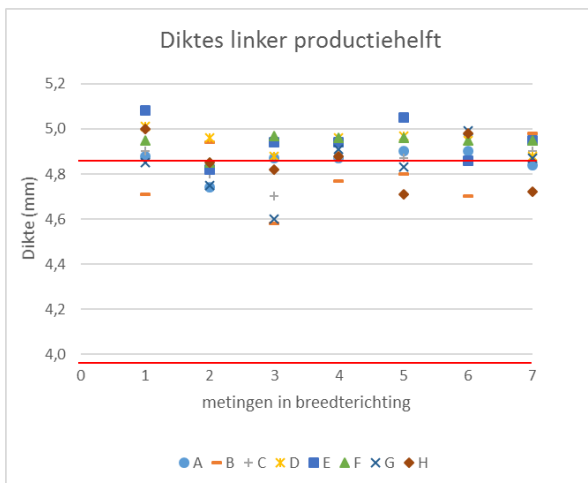
In Figuur 22 en Figuur 23 zijn de resultaten weergegeven om het verschil tussen de linker en rechter productieheft duidelijk te maken.

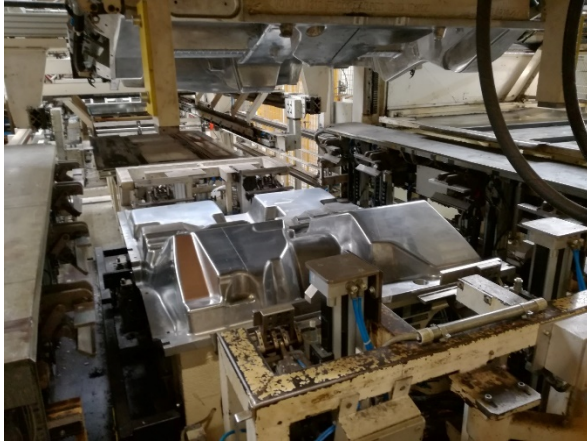
Figuur 28: Vormpers

In Figuur 29 is er ingezoomd op de oppervlakte rond de vormpers van Figuur 1. De verschillende locaties waar een tool kan liggen, zijn aangeduid met drie oranje vierkanten (1, 2, 3), in het groen is de locatie van de tool in productie aangeduid. In Figuur 28 is te zien hoe de vormpers er van binnen uitziet. Een tapijt komt van op de achterkant op de foto, wordt links en rechts vastgeklemd en geplaatst tussen de twee delen van de pers. Wanneer het tapijt juist gepositioneerd is sluit de pers en wordt het tapijt gevormd. Wanneer er een ander soort tapijt geproduceerd moet worden, gaat men de twee delen (boven en onder) van de pers op elkaar leggen en vervolgens losmaken van de machine. Op dit moment kan de gebruikte tool in de transporttrolley, die in Figuur 29 is aangeduid met een dik zwart kader, gerold worden. De trolley bestaat uit een wagen op vier wielen die naar voor en achter kan bewegen zodat er kan gewisseld worden welke posities van de trolley voor de opening van de pers staat. Op het moment dat er een nieuwe tool op de trolley moet liggen kan deze alleen op positie 1 geplaatst worden dit met behulp van een vorklift zoals aangeduid in Figuur 29. Figuur 30 en Figuur 31 zijn extra foto's zodat de vorm van de trolley duidelijker wordt. De grootste

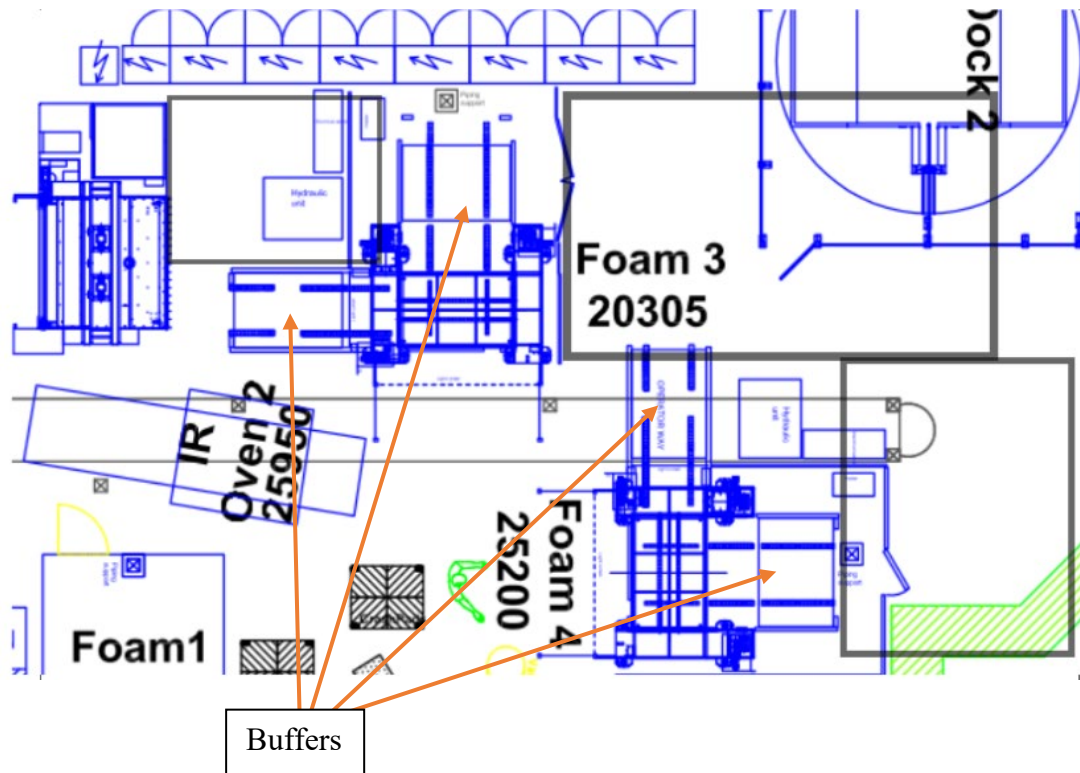
Figuur 35: Lay-out lijn 14 zoom schuimpersen

Schuimpers drie en vier zijn exact dezelfde op het gebied van hun werking, enkel de toolbuffer is anders. Eveneens zijn ze 90° gedraaid ten opzichten van elkaar. Hun opstelling en buffer zijn duidelijk te zien in Figuur 35 aangeduid met foam 3 en foam 4. Op deze figuur is ook aangeduid waar er nog ruimte vrij kan gemaakt worden, hierover wordt meer verteld in de volgende paragraaf. In Figuur 37 is te zien hoe de schuimpers in geopende toestand eruit ziet. De twee delen van de tool zijn los van elkaar. Op dit moment kan een tapijt dat geschuimd is vervangen worden door een nieuw tapijt. Vervolgens gaat de pers weer sluiten en wordt er een laag schuim aan de onderkant van het tapijt gespoten. Wanneer er overgeschakeld wordt naar een nieuw type moet de tool gesloten en losgekoppeld worden van de pers. Op dit moment ziet de pers er uit zoals op Figuur 36. De tool kan nu naar links, de ruimte waar de meest gebruikte tool ligt, of naar achteren geschoven worden, waar deze tool afgenomen kan worden met de vorklift. Enkel wanneer de oude tool weggenomen is kan er een nieuwe tool klaargelegd worden met behulp van een vorklift. Net zoals bij de vormpers is het bij de schuimpers eveneens de bedoeling dat lijnarbeiders de oude tool kunnen vervangen door een nieuwe zonder tijdens de omvorming gebruik te maken van een vorklift. Figuur 34 verduidelijkt nog hoe de buffer waar een tool vervangen kan worden er uit ziet.

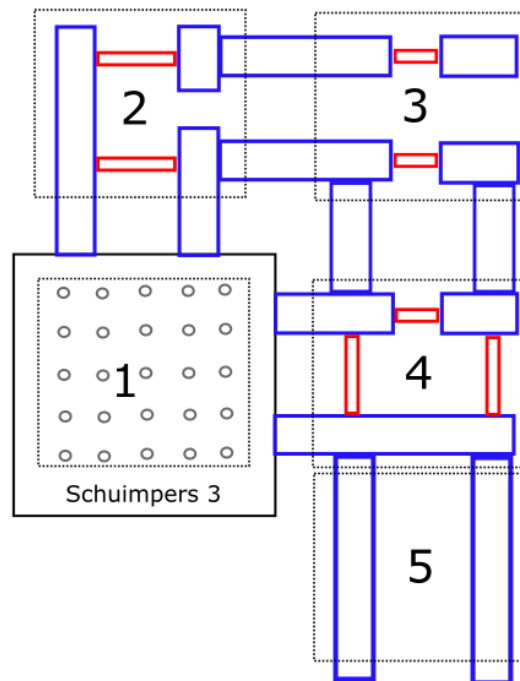
Figuur 40: Schuimpers 3 nieuw systeem

wordt. Deze zijn in het rood aangeduid op Figuur 40. Als deze aanpassingen gebeurd zijn is het mogelijk om de volgende tool klaar te zetten op positie 5. Wanneer dan gewisseld wordt, kan de oude tool naar positie 2 geduwd worden en langs positie 4 kan de nieuwe tool meteen naar binnen geduwd worden. De productie kan gestart worden zonder de gebruikte tool al te verwijderen van positie 2, dit kan offline gebeuren. Om dit veilig te laten verlopen en het proces niet te onderbreken zal het hekwerk, dat nu aanwezig is, aangepast worden en zal er een nieuwe beveiliging vlak achter de pers bijgeplaatst moeten worden tussen positie 1 en 4. Tot slot gaat er ook nog een bordes gezet worden waar de hydraulische groep en de voorverwarming op geplaatst kunnen worden. Dit bordes en een extra veiligheidsdeur worden geplaatst door Werkhuisen Hengelhoef.
