master in de industriële wetenschappen:  
bouwkunde

Masterthesis

Gezondheidsscore voor stalen bruggen: een modelgedreven methode richting  
sensoregebaseerde evaluatie

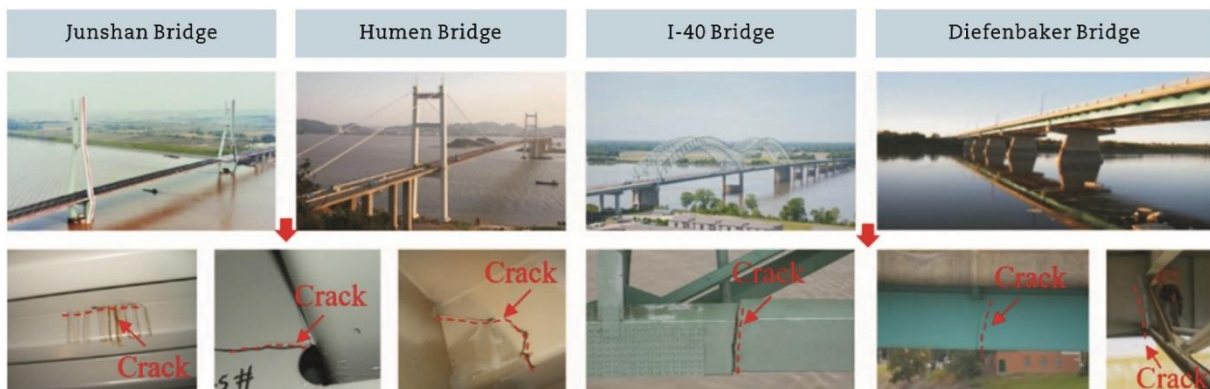
Volgens [4] zijn er voornamelijk drie verschillende schadefenomenen die verantwoordelijk zijn voor de schade bij stalen bruggen. Het meest voorkomende schadefenomeen is de zogenoemde vermoeiingsscheur. Dit schadefenomeen komt voornamelijk voor ter hoogte van de lasnaden van de staalprofielen. Vermoeiingsscheuren zijn afhankelijk van meerdere factoren, zoals de omgeving waarin het kunstwerk gebouwd is, de grootte van de wisselende belastingen op de brug en eventuele productie- of uitvoeringsfout. Wanneer een vermoeiingsscheur zich voordoet, volgt er een snelle verspreiding met ernstige schade tot gevolg. Figuur 1 geeft een aantal voorbeelden van dit schadefenomeen.

*Figuur 1: Vermoeiingsscheuren in stalen bruggen [4]*

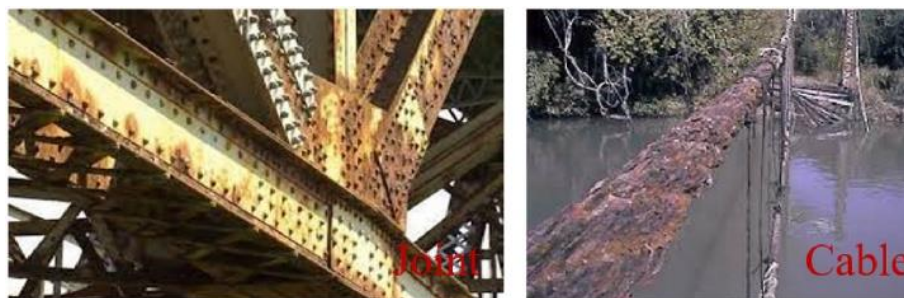
Volgens [4] wordt, naast de aard van de destructieve aantasting, ook onderscheid gemaakt op basis van de meest voorkomende locaties waar corrosie optreedt. Hierbij worden twee vormen van corrosie onderscheiden op basis van hun locatie (zie Figuur 2): oppervlaktecorrosie en kabelcorrosie. Oppervlaktecorrosie is zichtbaar aan het oppervlak en kan doorgaans visueel worden vastgesteld. Kabelcorrosie daarentegen betreft een verborgen, interne aantasting van de kabelstructuur, die voornamelijk optreedt bij samengestelde kabels bestaande uit meerdere strengen, waarbij vochtophoping tussen deze strengen als voornaamste oorzaak geldt.

*Figuur 2: Corrosietypen naar aantastingslocatie. (a) Oppervlaktecorrosie (b) Kabelcorrosie [4]*

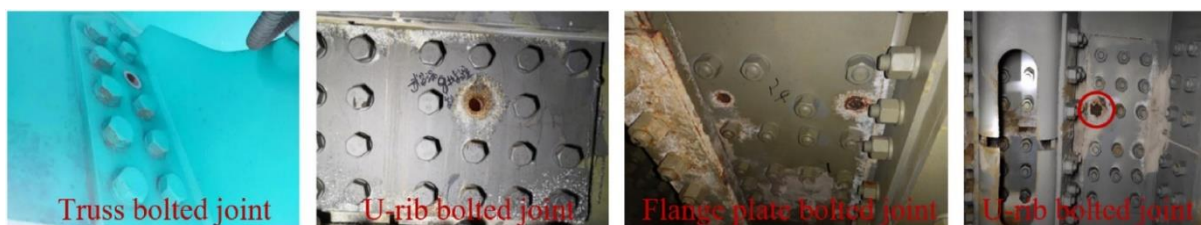
Het laatste schadefenomeen dat van toepassing is op stalen bruggen, is het loskomen van de verbindingen. Bij vele stalen bruggen worden er bouten gebruikt om de nodige verbindingen te realiseren, omwille van de eenvoudige en betrouwbare verbindingswijze. Echter, onder invloed van dynamische belastingen en temperatuursveranderingen zijn lokale boutverbindingen gevoelig voor loskomen en in een extreem geval zelfs falen. Dit heeft als gevolg dat de voorspanning van de bout vermindert of zelfs volledig verloren gaat, waardoor het draagvermogen van de constructie afneemt. Figuur 3 toont verschillende scenario's waarbij de verbindingsmiddelen falen.

*Figuur 3: Falen van boutverbindingen in stalen bruggen [4]*

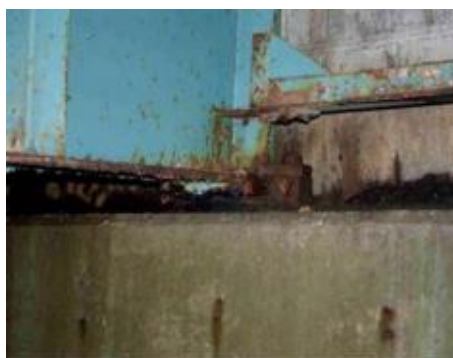
Een eerste schadefenomeen dat veelvuldig werd vastgesteld is corrosie. Dit fenomeen werd voornamelijk vastgesteld aan het uiteinde van de stalen liggers (zie Figuur 4) of in het midden van overspanningen ter hoogte van verbindingen. Er werd geconcludeerd dat corrosie in de meeste gevallen veroorzaakt werd door lekkage van water uit drainagevoorzieningen, dilatatievoegen of door ophoping van water.

*Figuur 4: Corrosie aan het uiteinde van een ligger [5]*

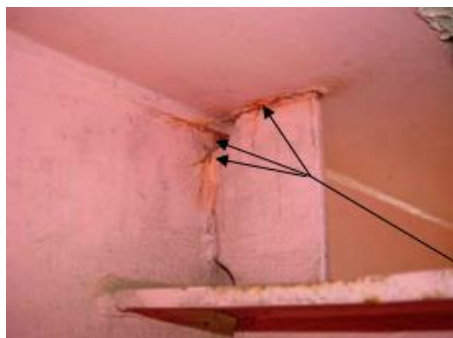
Het volgende schadefenomeen is het ontstaan van scheurtjes in het staal (zie Figuur 5), voornamelijk ter hoogte van lasnaden in de verbindingdelen van de hoofd- en dwarsliggers. Dit komt overeen met scheuren op de helft of op een kwart van de overspanningslengte. Verder werd er opgemerkt dat scheurvorming in de meeste gevallen gepaard gaat met corrosie.

*Figuur 5: Scheurvorming ter hoogte van verbinding [5]*

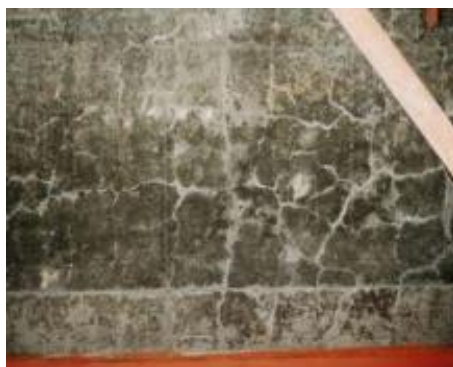
Het laatste schadefenomeen beschrijft het ontstaan van scheuren in de betonnen plaat, zoals geïllustreerd in Figuur 6. Deze scheuren werden hoofdzakelijk vastgesteld aan het einde van de hoofdliggers, op een kwart van de overspanningslengte en in mindere mate op de helft van de overspanning en op tussenliggende steunpunten. Er werd geconcludeerd dat deze scheuren het gevolg zijn van een verhoogde verkeersintensiteit en de degradatie van de bruggen.

*Figuur 6: Scheurvorming betonplaat [5]*

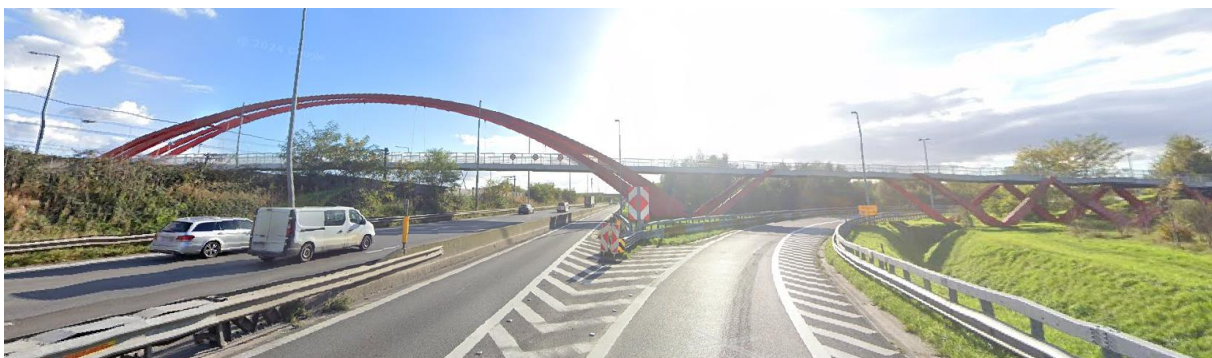
Figuur 10 toont dat enkel het bruggedeelte voorzien van de diagonale pijlers relatief eenvoudig bereikbaar is, zonder hinder voor weg- of bruggebruikers en met waarborging van de veiligheid tijdens de plaatsing van de sensoren.

*Figuur 10: Overzicht onderzoekslocatie [21]*

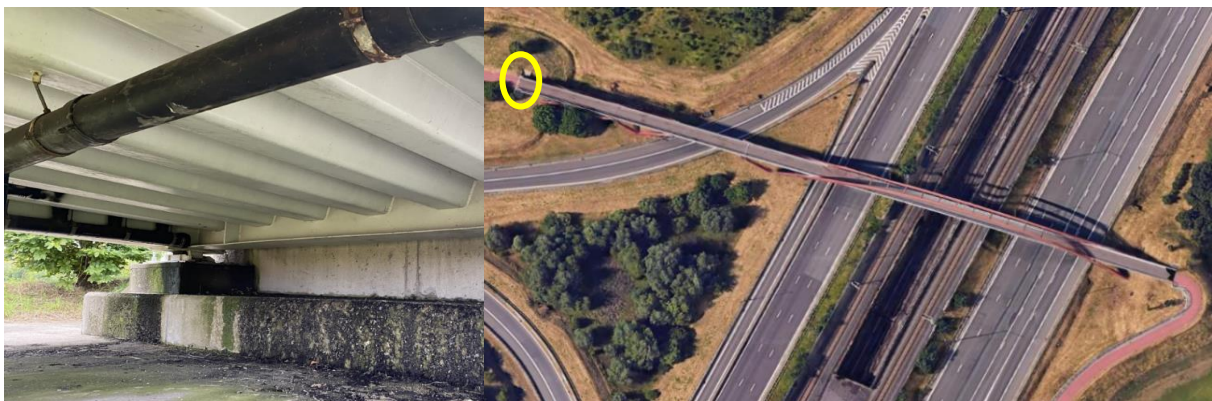
Tijdens het verkennend plaatsbezoek werd er in eerste instantie gekeken naar de brugopleggingen (zie Figuur 11). Hierbij werd vastgesteld dat de oplegging aan de westzijde van de brug eenvoudig bereikbaar is. Daarnaast biedt deze locatie voldoende ruimte om in de toekomst sensoren te installeren, evenals het bijbehorende data-acquisitie- en transmissiesysteem op een droge en van gebruikers afgeschermd plek te plaatsen. Aan de bovenzijde van het brugdek werd ter hoogte van de oplegging een dilatatievoeg gerealiseerd. Dit om vervormingen door o.a. seizoensgebonden temperatuurschommelingen op te vangen.

*Figuur 11: Oplegging brug*

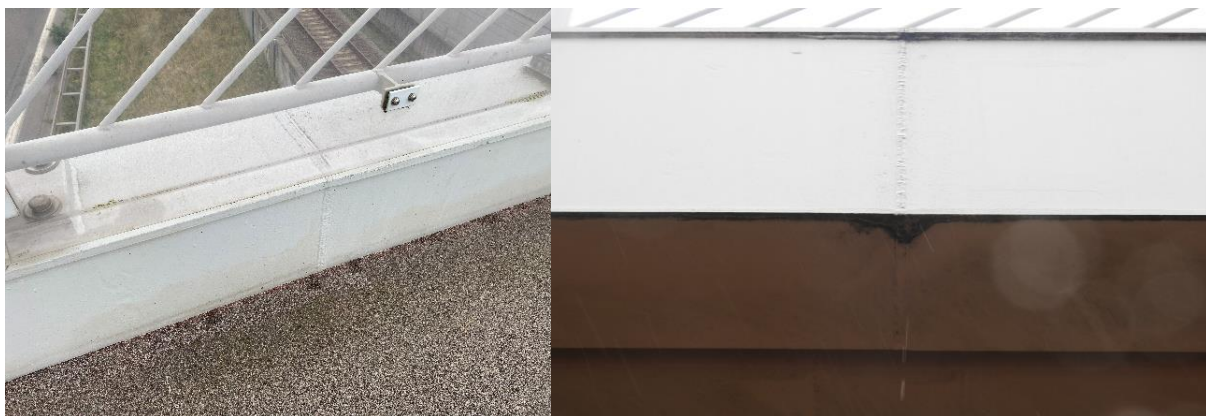
Bij het analyseren van de structurele integriteit van een constructie is het cruciaal om een duidelijk beeld te hebben van de gebruikte verbindingsmiddelen, aangezien gebleken is uit het vooronderzoek dat deze doorgaans als eerste schade vertonen. Gedurende het plaatsbezoek werd vastgesteld dat de verbindingen in de brugstructuur in grote mate bestaan uit lasverbindingen. Deze lasverbindingen worden voornamelijk gebruikt voor het haaks verbinden van de diagonale pijlers onderling, het verbinden van de voetplaten en de pijlers, het samenstellen van de langsliggers, ter realisatie van de ondersteunende dwarsliggers en tot slot voor het verbinden van deze benoemde onderdelen tot een globale structuur. Onmiddellijk werd vastgesteld dat er reeds corrosie aanwezig was ter hoogte van deze verbindingen. Figuur 12 en Figuur 13 geven een visuele weergave van de waargenomen corrosie als gevolg van vochtophoping, respectievelijk in de langs- en dwarsliggers.

*Figuur 12: Corroderende lasverbinding van langsligger*

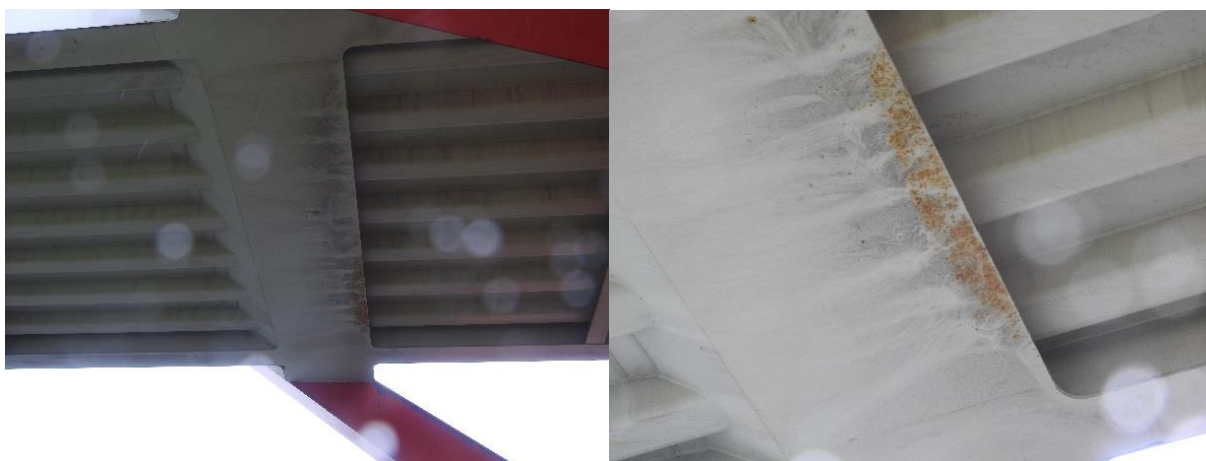
*Figuur 13: Corrosie ten gevolge van vochtophoping in dwarsligger*

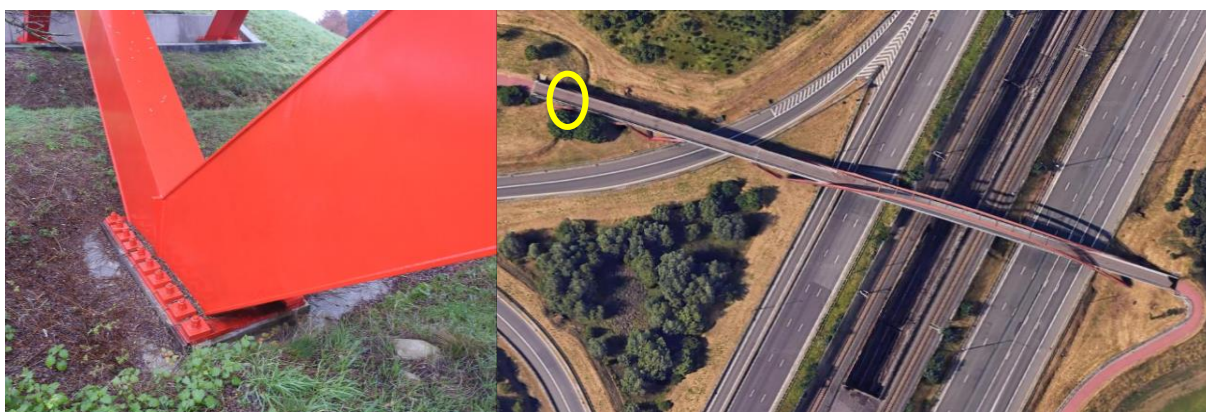
Daarnaast werd vastgesteld dat de verbindingen tussen de voetplaten van de structuur en de betonnen steunpunten, bestaan uit gebetonneerde boutverbindingen. Hierbij bleek dat deze verbindingen gevoelig zijn voor ophoping van bladeren en andere materialen, wat kan leiden tot vochtaccumulatie. Op termijn kan dit resulteren in een vergelijkbare aantasting als waargenomen in Figuur 12. Figuur 14 geeft een visuele weergave van deze verbinding.

*Figuur 14: Verbindingen steunpunten*

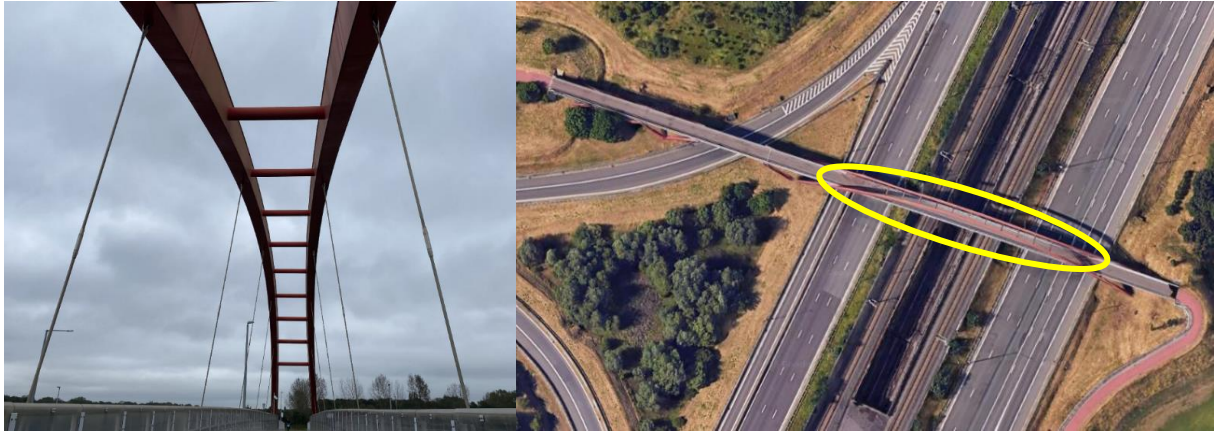
Figuur 15 toont de spankabels die de karakteristieke boogstructuur van de brug verbinden met het wegdek. Deze structuur maakt het mogelijk om grote overspanning te realiseren zonder hiervoor zware funderingsmassieven te moeten voorzien. Bij het beoordelen van de gezondheid van deze constructie kan het interessant zijn om de mate van belasting van de spankabels te monitoren, om zo na te gaan in hoeverre de spanningen gelijkmatig over de verscheidene kabels zijn verdeeld en of deze binnen de voorziene veiligheidsmarge blijven.

*Figuur 15: Spankabels*

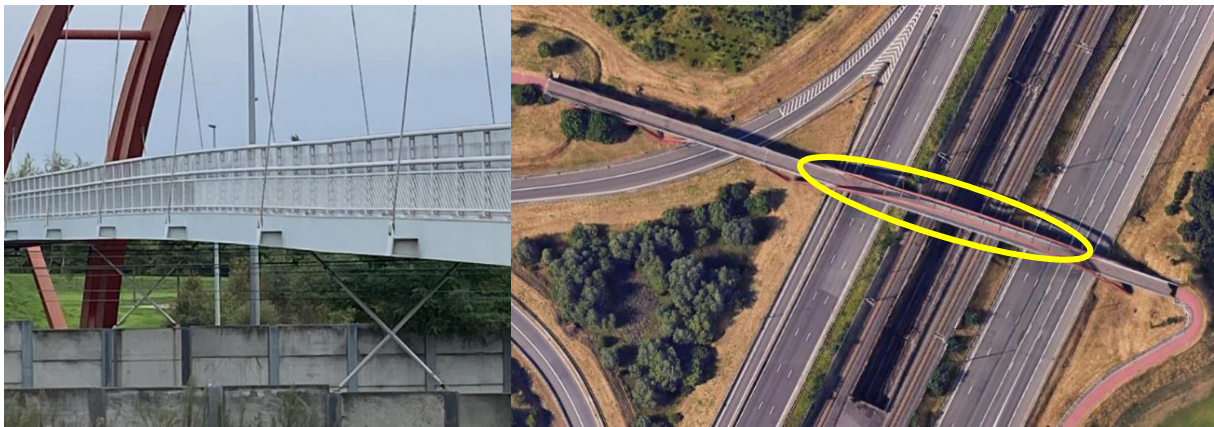
Zoals reeds eerder aangegeven, werd er na de ingebruikname van de brug vastgesteld dat de zijdelingse uitwijking onder invloed van (gebruiks)belastingen buitengewoon grote proporties aannam. De getroffen maatregelen om dit fenomeen te beperken, bestonden uit het toevoegen van een aantal windverbanden, om van de brug een stijver geheel te maken (zie Figuur 16). Door deze maatregel worden de zijdelingse uitwijkingen beperkt om het comfort van de gebruikers te verzekeren.

*Figuur 16: Windverbanden*

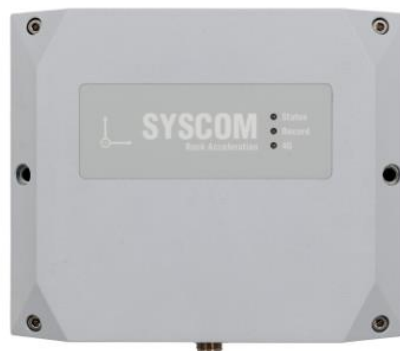
Accelerometers, ook wel versnellingsmeters genoemd, zijn sensoren die fundamenteel zijn voor het meten van trillingen en versnellingen, in één of meerdere richtingen. Op deze manier kunnen wijzigingen in versnellingen van bepaalde structurele onderdelen of verschuivingen van (eigen)frequenties van de constructie worden waargenomen. Het doel is om veranderingen in de dynamische respons van de brug te monitoren. Dit type sensoren wordt meestal geplaatst op langs- en dwarsliggers, in het midden van hun overspanning, of op locaties waar belastingen direct worden overgedragen. Naast het monitoren van de structurele kwaliteit, zijn trillingen belangrijk voor het comfort van de gebruikers. Aangezien dit project een fiets- en voetgangersbrug omvat, dient er extra aandacht te worden besteed aan het comfort van de gebruiker. Een sensor die binnen dit onderzoek als mogelijke oplossing naar voren kwam, en geschikt lijkt voor deze toepassing is de ROCK Acceleration van Syscom Instruments (zie Figuur 49) [32]. Deze draadloze versnellingsmeter is uitgerust met een interne SIM-kaart, waardoor het gebruik van een gateway, die fungeert als tussenstation tussen het sensornetwerk en een centrale digitale opslag (cloud), overbodig is. Daarnaast maakt deze sensor gebruik van een inwendige batterij, eventueel aangevuld met een externe energiebron in de vorm van een zonnepaneel. Bijgevolg is er geen externe voeding of netstroom vereist. De batterijduur varieert tussen 14 dagen en meer dan een jaar, afhankelijk van de gekozen meetintervallen. Hierbij wordt onderscheid gemaakt tussen een continue meetfrequentie en een periodieke meetfrequentie. Verder is dit een triaxiale sensor, waardoor de trillingen zowel in de verticale als beide horizontale richtingen kunnen worden gemeten. Door het grote temperatuurbereik waarin deze sensor kan functioneren, is deze uiterst geschikt voor toepassingen die zich in de buitenomgeving situeren.

*Figuur 49: ROCK Acceleration - accelerometer [32]*
