Onderzoek handhaving gescheiden waterafvoer bij aangelegde DWA- en RWA-riolering

Kenneth Bervoets

*Scriptie ingediend tot het behalen van de graad van master in de industriële wetenschappen: bouwkunde*

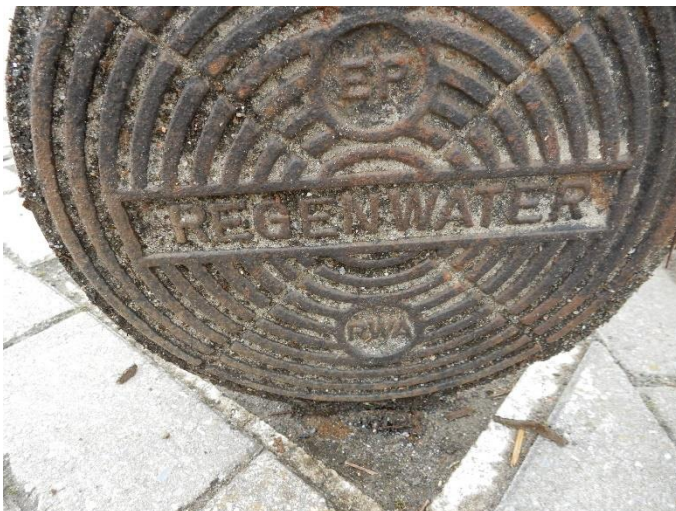
*Figuur 10: Inscriptie huisaansluitputje*

De bedrijven beschikken allen over een RWA- en DWA- huisaansluiting waarop ze kunnen aansluiten. Deze bevatten duidelijk een inscriptie op de putdekseltjes, zoals te zien op figuur 10. Verder is er een inscriptie af te lezen op de putdeksels van de DWA-riolering in de straat. De inscriptie op de putdeksels van de RWA-riolering ontbreken echter, omdat deze streng vroeger gebruikt werd als gemengde riolering. Hierdoor zijn de putdeksels behouden gebleven.

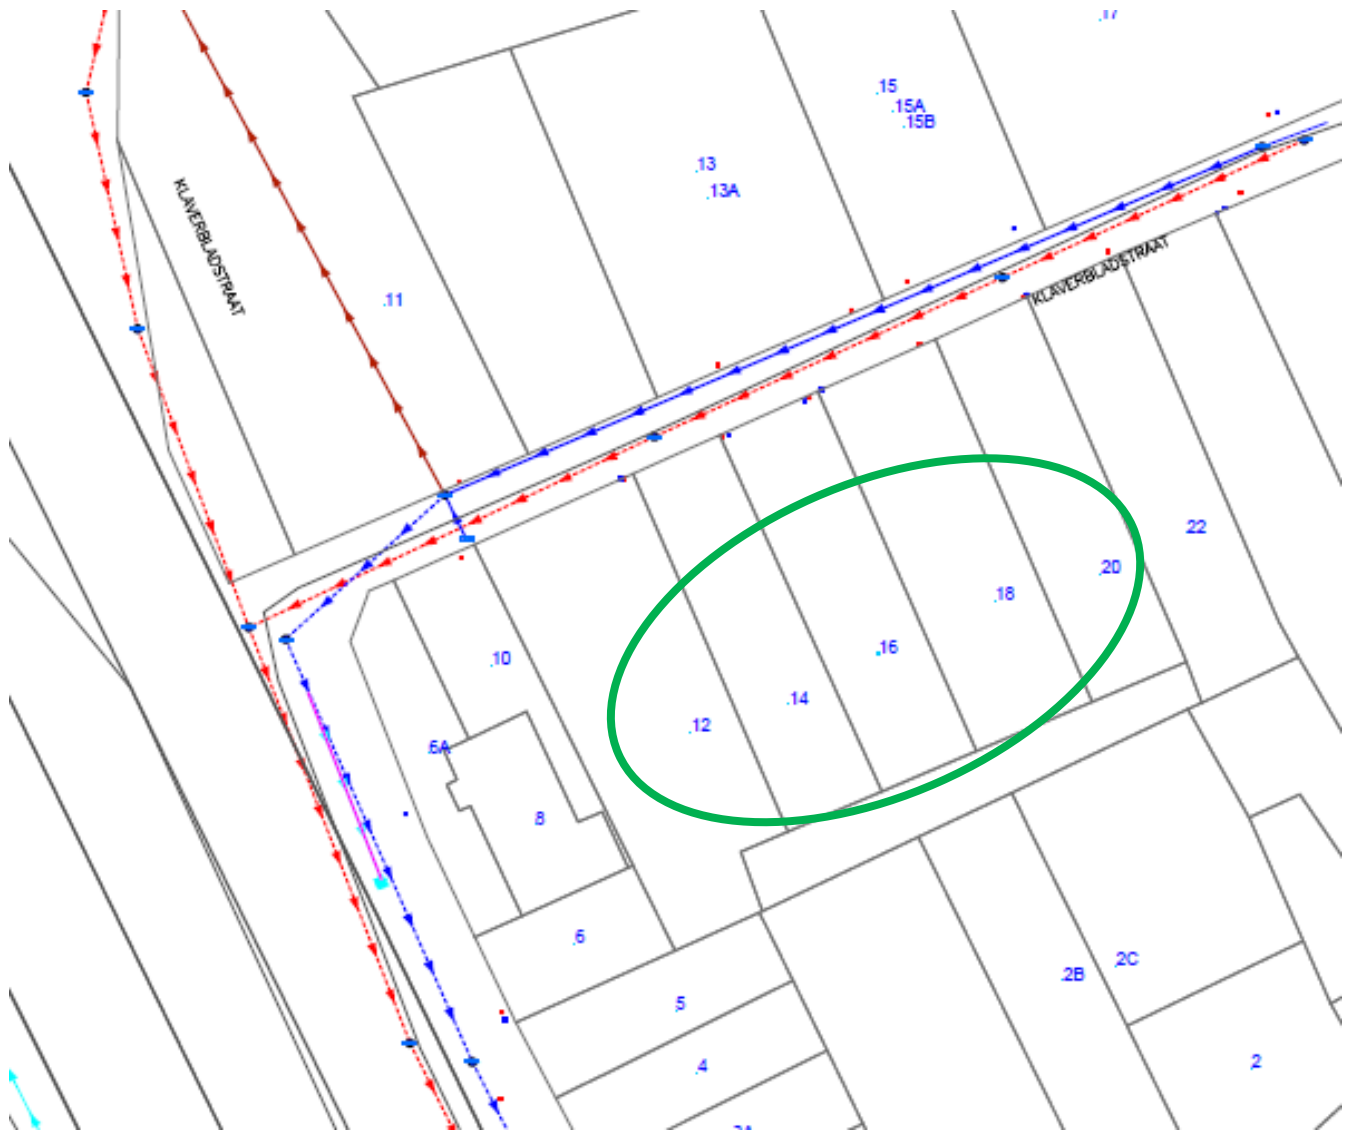
Figuur 11: As-built plan Klaverbladstraat Lummen

De bedrijven in de zijstraat zijn foutief aangesloten op de RWA-riolering. Er is na controle vastgesteld dat de bedrijven aan de rechterkant van de straat, zoals te zien op figuur 11, van het nummer 12 tot 20 gemengd lozen op de RWA-riolering. Hiervoor gebruiken ze een gemengde collectorbuis die zich bevindt voor de gevel van de gebouwen, welke uitkomt op de RWA-riolering. Dit is te zien op figuur 12. Hierbij wordt er geen gebruik gemaakt de huisaansluitingen, die wel voorzien zijn door Infrac.

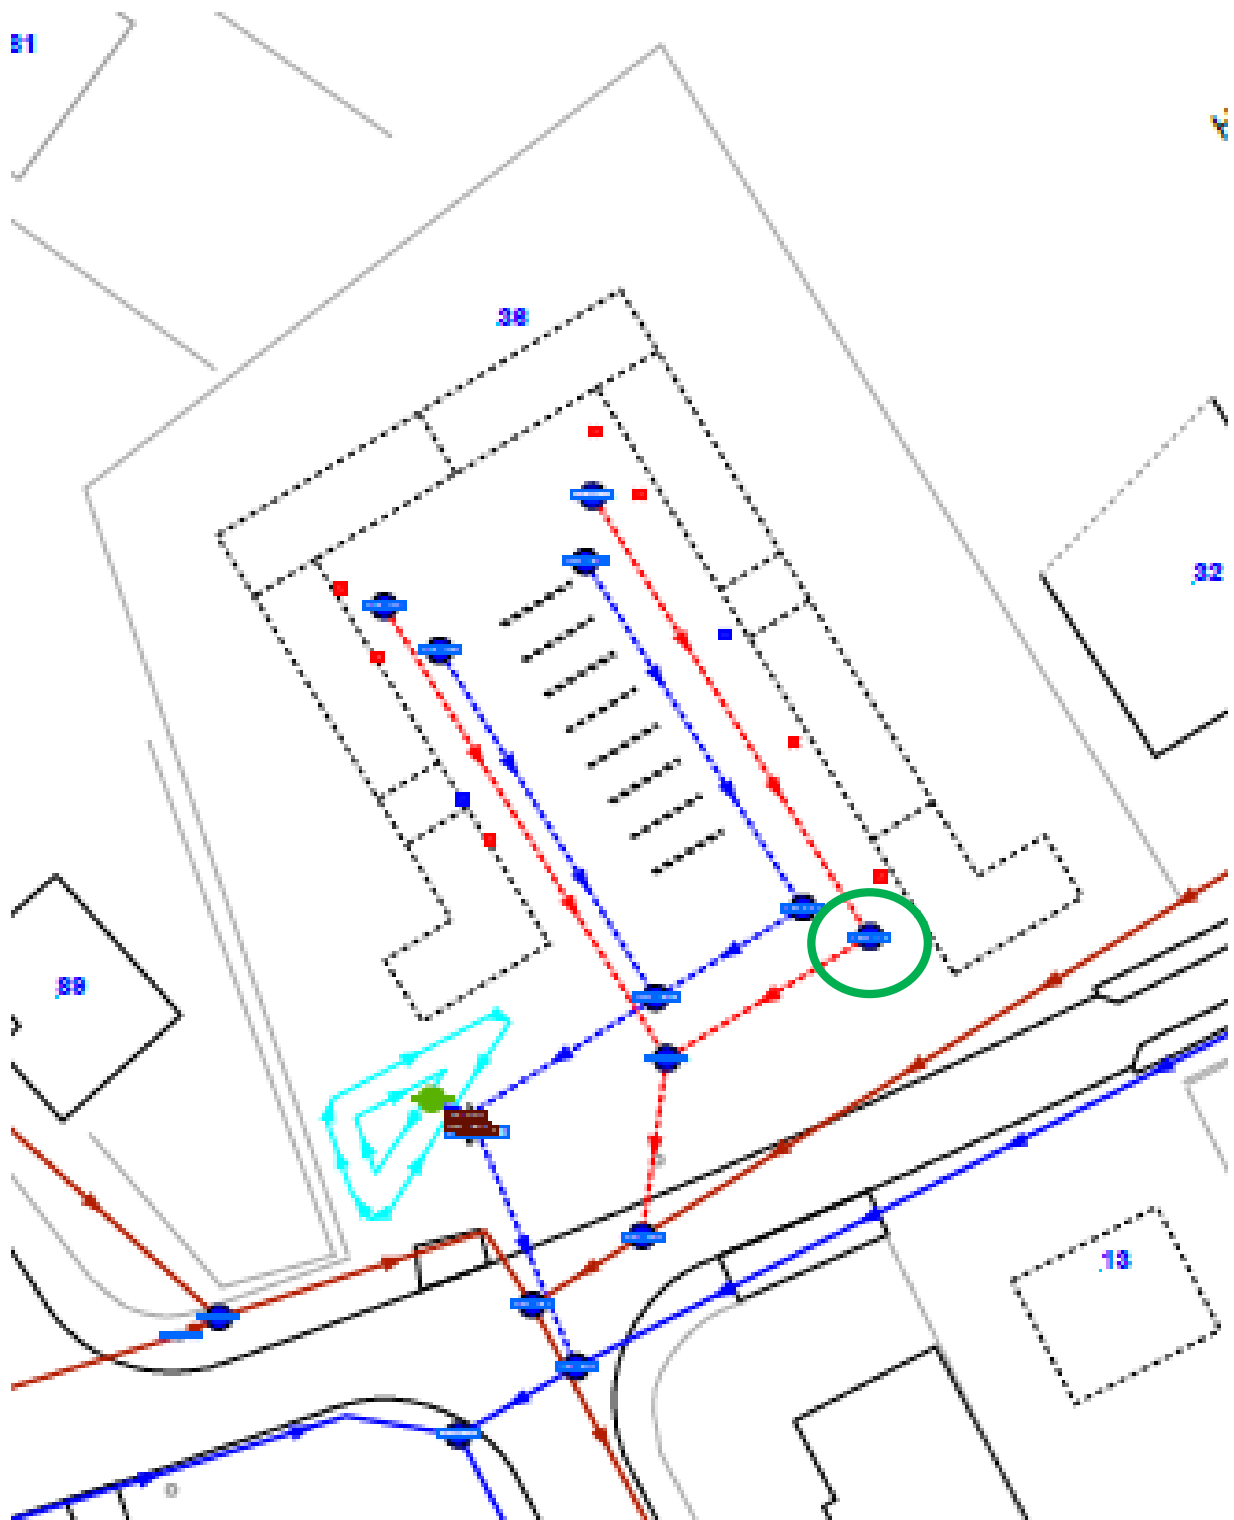
*Figuur 15: As-built plan Helvetiastraat Lummen*

Dit project is gelegen langs de straat van Helvetiastraat, welke is te zien op figuur 15. Het project is gelegen in een collectief te optimaliseren buitengebied doordat er in de straat zelf nog geen voorzieningen zijn getroffen voor gescheiden riolering. Wel zijn er voorzieningen aanwezig op het perceel voor een gescheiden stelsel, welke aangelegd is omstreeks 2012. Het project wordt beschreven als een afkoppelingsproject. Dit project omvat seniorenwoningen waar mensen in worden geplaatst door het OCMW. Doordat er beperkingen waren met betrekking tot de aanlegdiepte van de aan te leggen gescheiden riolering heeft men voor de DWA-riolering een minimale helling van 0,08 % gehanteerd welke relatief gezien weinig is voor de afwatering van het vuil water indien men vuilwater verkeerd interpreteert. De beperking zijn tot stand gekomen doordat men het gescheiden stelsel moest aansluiten op het aanwezige stelsel aan de straatzijde. Doordat dit bestaande stelsel al redelijk hoog lag kon men niet de gewenste helling bekomen die er achteraf wel nodig bleek te zijn. Later zijn er problemen voorgekomen doordat er ongebruikelijke voorwerpen terechtkomen in de DWA-riolering. Zo is deze riolering al tot 2 keer toe verstopt geraakt, met vuil dat niet thuishoort in de riolering en is Infracx moeten tussenkomen om deze te reinigen. De bewoners van dit woonproject loosden ongewone materialen, welke niet thuishoren in de riolering, in de DWA-riolering. Deze ongewone materialen waren o.a. frietvet, tekenpapier, verzorgingsdoekjes uit textielmateriaal etc.. Nadien zijn er geen klachten meer voortgekomen uit deze helling wat een vermoeden geeft dat er een verkeerde aansluiting werd gemaakt door de gemeente.

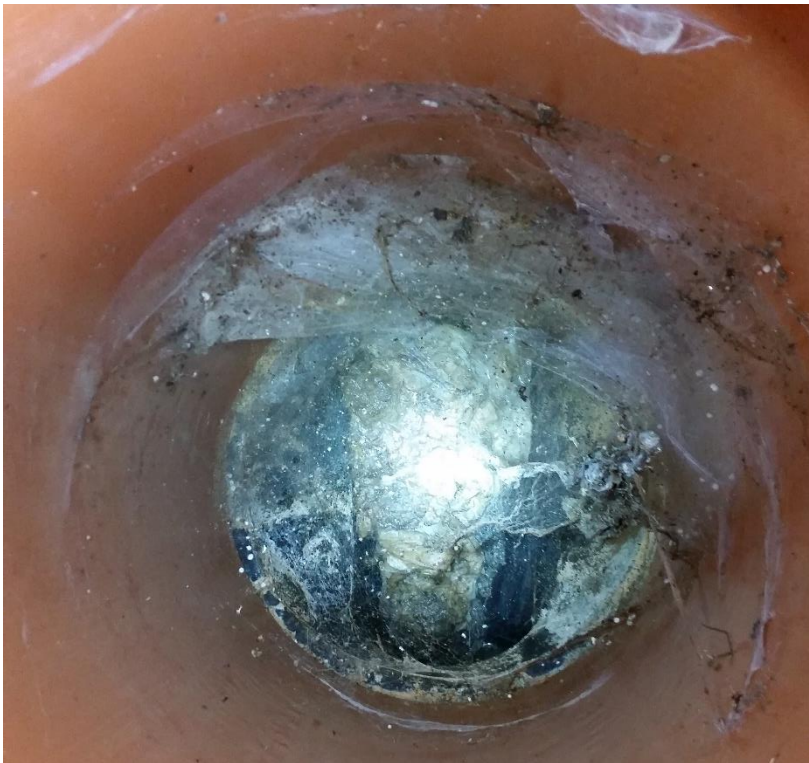
*Figuur 18: DWA-huistaansluitputje Helvetiastraat Lummen*

Na visuele controle bij droog weer is er geen vervuiling op de RWA-riolering op te merken. Alles lijkt visueel correct aangesloten te zijn. Wat er wel opvalt bij dit project is dat de huisaansluitputjes redelijk veel vuil bevatten bij sommige bewoners van dit project. Dit is goed waarneembaar op figuur 18. Ook na een interview, zoals te lezen in bijlage 3, met een bewoner lijkt dat er om de 4 weken zich problemen voordoen bij het doorspoelen van de wc's. Hierbij worden ze dan ook aangeraden om ontstopper te gebruiken indien het geval zich voortdoet. Deze problemen zijn vast te stellen op de inspectieput aangeduid in het groen op figuur 15 en zijn ook waar te nemen op figuur 19. De problemen doen zich voornamelijk voor aan de rechterkant van het gebouw. Het gaat hier om de woningen van 38.1 tot en met 38.4.

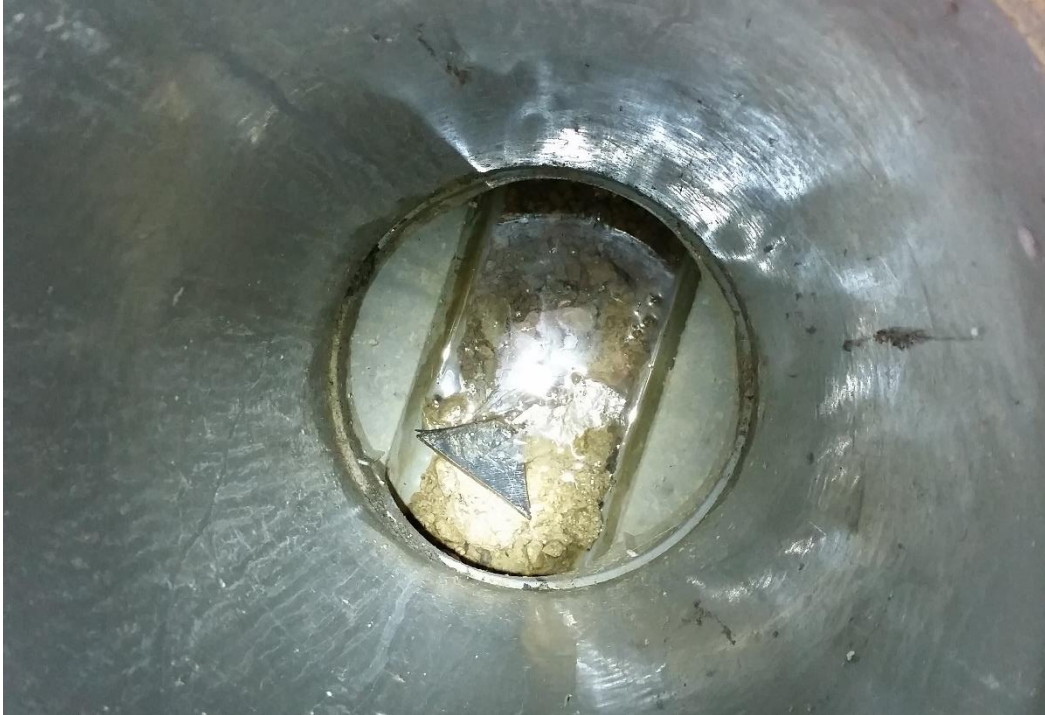
*Figuur 20: RWA-huisaansluitputje Helvetiastraat Lummen*

Na visuele controle bij regenweer is gebleken dat er geen foutieve aansluitingen te vinden zijn op de DWA-riolering. Hierbij zijn alle putten opgedaan alsook de huisaansluitputjes. Wel is te zien op figuur 20 dat deze huisaansluitputjes veel vuil bevatten door de aanleg van het gescheiden rioleringsnet. Deze kunnen ervoor zorgen dat de buizen verstopt geraken waardoor een afvoer van hemelwater niet zo vlot meer verloopt. Ook is te zien dat het buffer, aangeduid in het lichtblauw op figuur 15, een goede begroeiing heeft en tevens ook nat staat bij regenweer. Dit wil zeggen dat ook deze goed aangesloten is.

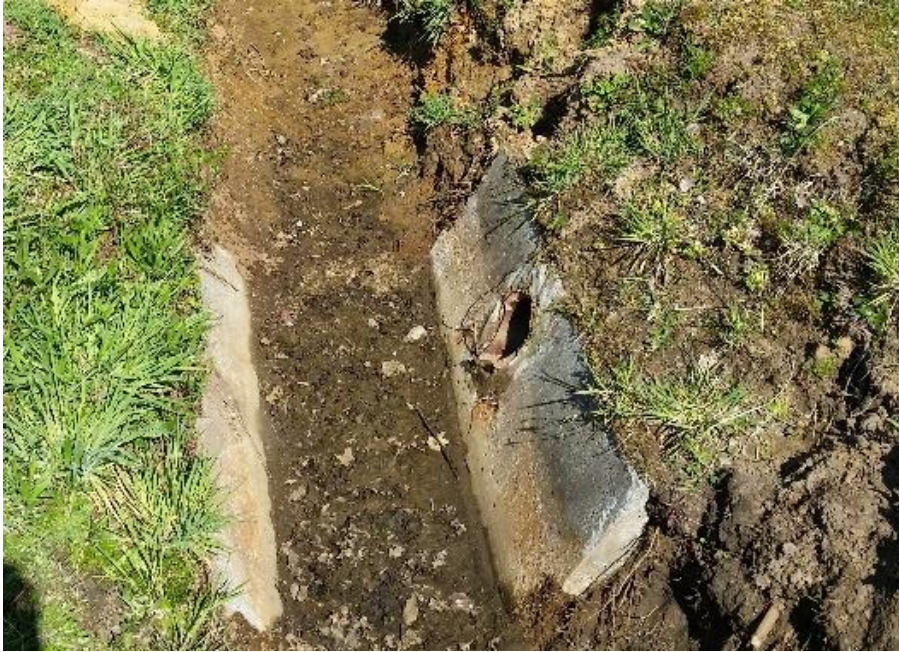
*Figuur 24: Gracht met aansluitende RWA wachtbuizen Mommersbosweg Zonhoven*

Op figuur 24 is te zien hoe de wachtbuizen voor de RWA-riolering toekomt op de gracht. Deze zijn recent terug vrijgemaakt en de gracht is hierbij ook terug verdiept zodat een goede afwatering en doorstroming kan plaatsvinden.

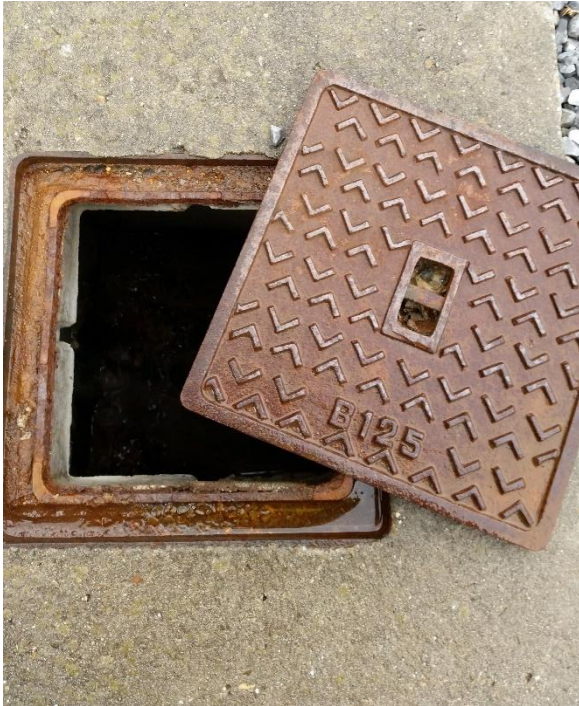
*Figuur 25: DWA-huisaansluitputje met inscriptie*

Controle bij droog weer laat ons bij dit project toe om te onderzoeken of er vuil water wordt geloosd op de RWA-riolering. Alle woningen zijn voorzien van een DWA huisaansluitputje, zoals te zien op figuur 25, maar zijn niet overal zichtbaar en dus niet overal controleerbaar. Wel is vast te stellen bij visuele controle dat er bij droog weer geen vuil water aanwezig is in de gracht waarop het hemelwater moet uitkomen, zoals te zien op figuur 26. Hierbij is er geen lozing vast te stellen van vuil water op de RWA-voorziening. Hierbij is alles in orde in verband met lozing van vuil water op de RWA-riolering.

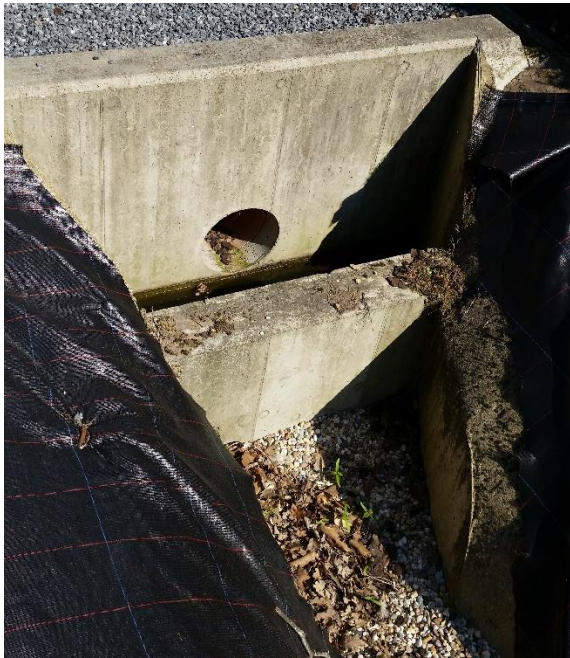
*Figuur 29: Buffergracht Pallenhof Zonhoven*

Tevens is er op figuur 29 te zien dat er gebruik wordt gemaakt van een overstort op de buffergracht indien er te veel regen valt op een korte tijd. Hierbij is er een zeker beveiliging aangebracht zodat wateroverlast bij regenweer kan voorkomen worden.

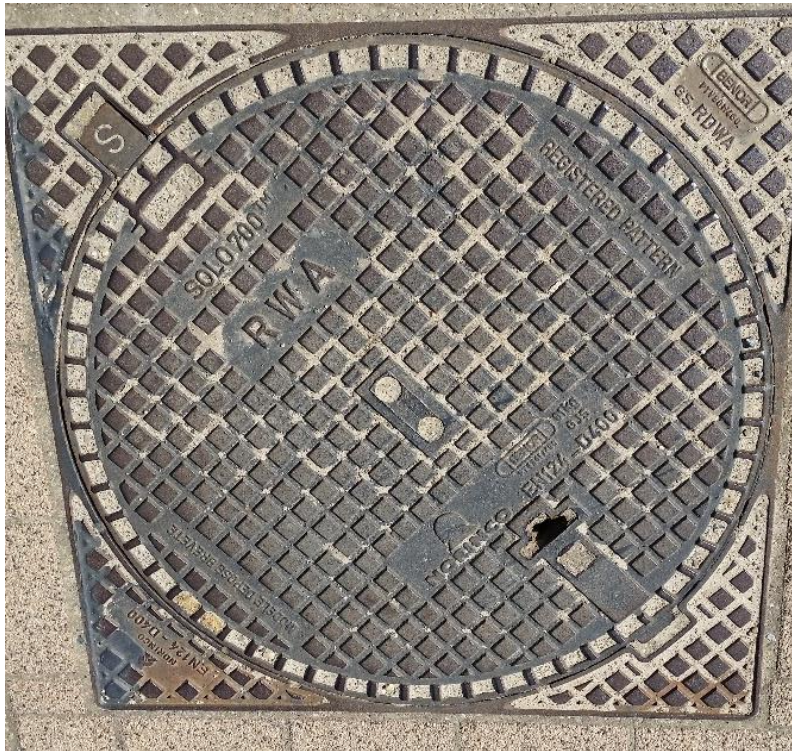
Ook de putdeksels in de straat beschikken over de nodige inscriptie, zoals te zien op figuur 31. Dit is een voorbeeld van een putdeksel welke verbonden is met een RWA-riolering voor het opvangen en vervoeren van hemelwater.

*Figuur 31: Inscriptie riooldeksels Pallenhof Zonhoven*

Echter zijn enkele putdeksels niet meer zichtbaar door werken ter hoogte van de aansluiting naar de gracht. Deze zijn tijdelijk ook niet meer inspecteerbaar wat ten alle tijden moet voorkomen dient te worden. Deze rioolbuizen zijn vervaardigd uit beton terwijl de wachtbuizen van de huisaansluitingen vervaardigd zijn uit PVC kunststof met de bijhorende kleurcode.
