Als afsluiting van onze opleiding tot industrieel ingenieur in de elektromechanica hebben we, in kader van onze masterproef, stagegelopen bij DAF Trucks in Westerlo. Deze stage en de bijkomende thesis waren voor ons leerrijk, mede door onze interesse in de automobielsector. Graag zouden we bij aanvang van de thesis enkele mensen bedanken, waarzonder dit eindwerk niet gerealiseerd had kunnen worden.

DAF Trucks te Westerlo produceert voor- en achterassen voor vrachtwagens. Deze scriptie concentreert zich op de robotcel die lagers in de wielnaven van de assen perst. Deze cel bevat twee persen, twee robots, een proefstation en een weegstation. De cel is afkomstig van FAG in Oostenrijk waar zij zeven jaar in gebruik was. Sinds twee jaar is deze in gebruik bij DAF. Dit maakt dat de cel relatief oud is waardoor deze gemiddeld 21 uur per week buiten dienst geraakt. De gewenste output van 343 navens per shift wordt niet gehaald omwille van de vele storingen. Het doel van deze masterproef is om het aantal stilstandsuren te reduceren met twintig procent door een storingsanalyse op te stellen en vervolgens gericht storingen te elimineren.

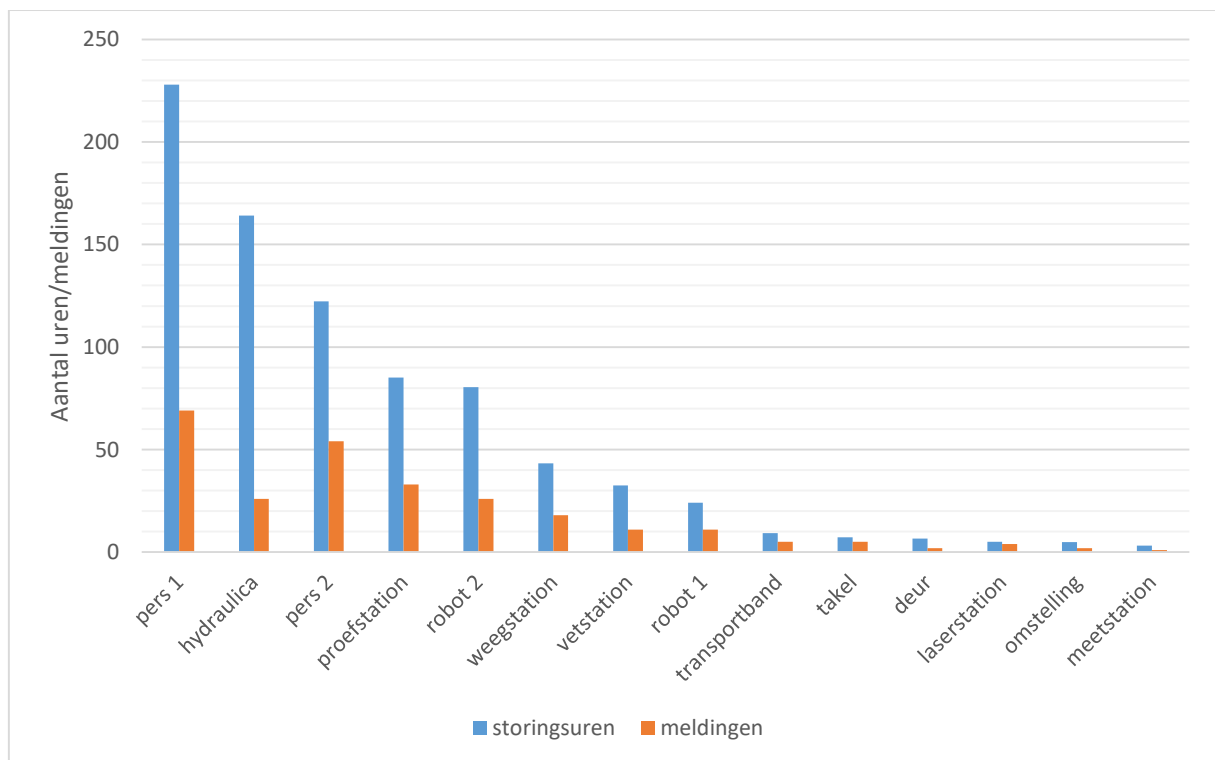
Figuur 4: Uitval per toestel (09/2015-09/2016)

In Figuur 4 zien we dat pers één voor de meeste meldingen en het meest aantal storingsuren zorgt. Ook bij de hydraulica, pers twee, het proefstation en robot twee worden er veel storingsuren opgemerkt.

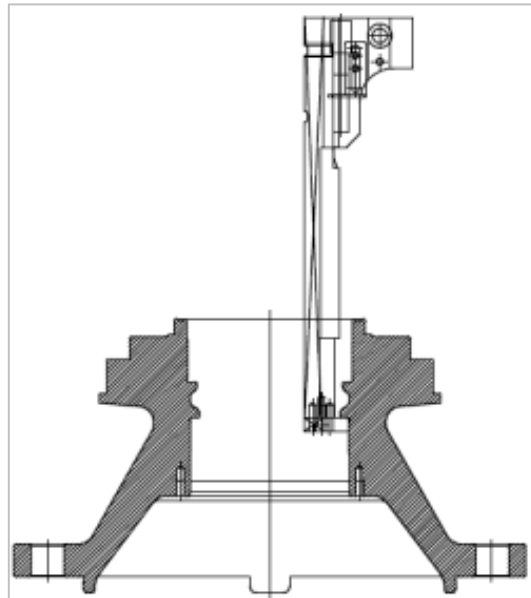
Figuur 13: 8T zonder lager

Wanneer de grippers niet juist afgesteld zijn, kan het zijn dat de lippen van de grippers niet volledig onder het lager zitten. Daardoor schuurt de gripper langs het lagerhuis wanneer hij het lager opneemt. Dit is niet wenselijk omdat de gripper niet enkel schade aan het lager kan toebrengen, maar zelf ook snel slijt.

In Figuur 13 wordt weergegeven hoe de grijpers de naven opnemen voor 13 ton zonder lager. In Bijlage toont Figuur 21 deze zonder lagers voor 8 ton en Figuur 22 en Figuur 23 met lagers voor 8 en 13 ton. Hier is duidelijk te zien dat het lagerhuis op de grijpers rust. Wanneer de naaf met lager wordt opgenomen, neemt de grijper het lager met naaf met een grote snelheid op. Hierdoor duwt de lager het materiaal geleidelijk aan weg.

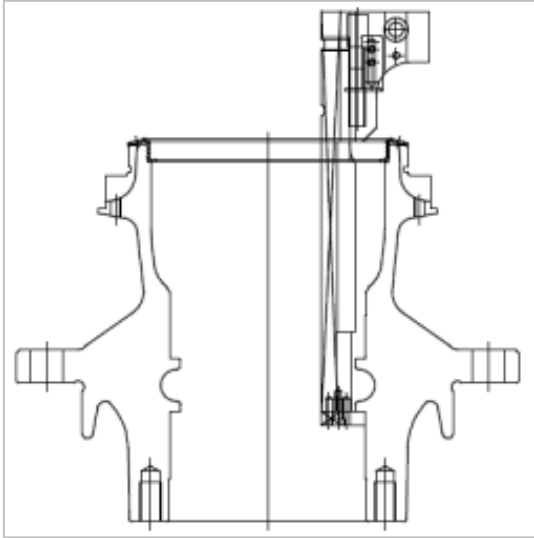
Figuur 21: 13T zonder lager

In Figuur 21 zien we hoe de grijpers 13 ton naven zonder lagers opnemen.

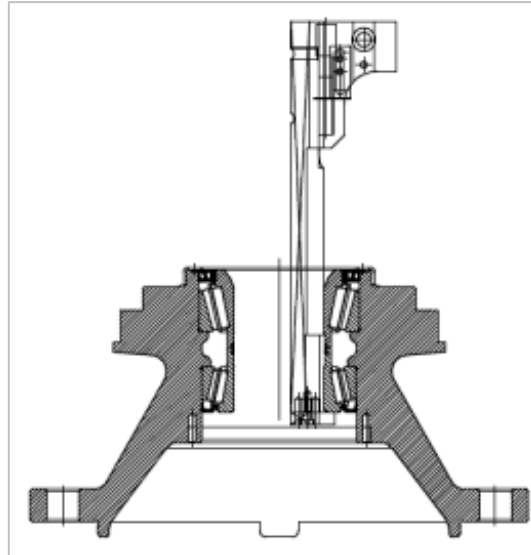
Figuur 22: 8T met lager

In Figuur 22 en Figuur 23 zien we hoe de grijpers respectievelijk 8 ton en 13 ton naven met lagers opneemt.
